Podkovovitá bašta státního hradu Litice

Archaeologia historica. 2002, vol. 27, iss. [1], pp. 119-123

MIROSLAVA CEJPOVÁ

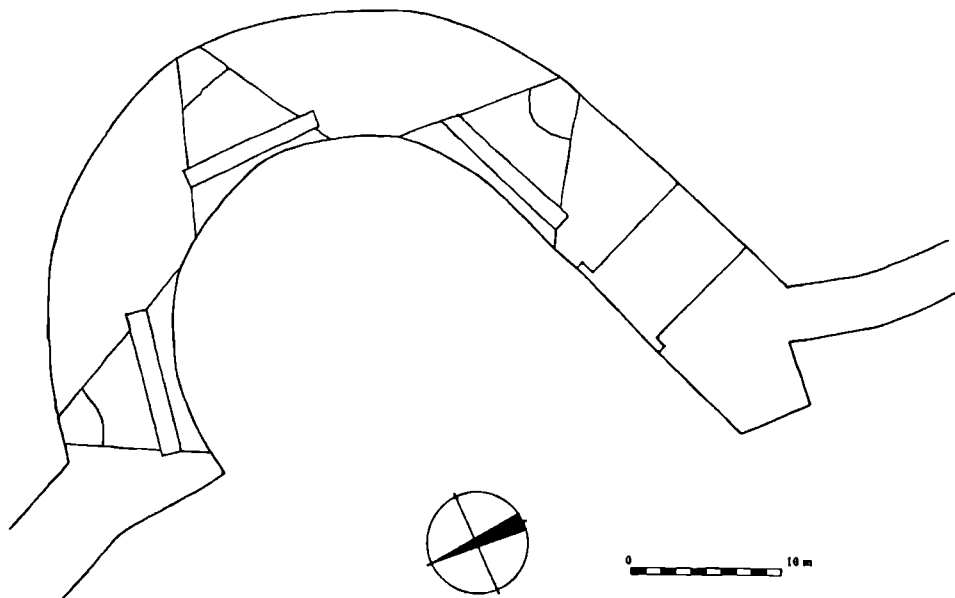
2. SH Litice, podkovovitá bašta – půdorys se zakreslením střílen se zídkami a trámy a rozsahem původního dna. Zaměření SPÚ Pardubice, M. Cejpvá.

Terén uvnitř bašty před započítím oprav dosahoval ke spodní úrovni ústí střílen. Při opravě bylo třeba tuto úroveň cca o 40 cm snížit. Po odstranění zazdívek a vyčištění vnitřního prostoru střílen se objevily stopy vnitřní konstrukce střílen. Venkovní ústí střílen mělo pískovcové ostění. Horní plocha spodního vodorovného pískovce měla výškově stejnou úroveň jako povrch střílny. Podlaha střílen byla dosti narušená, nejlépe se dochovala u třetí střílny. Tvořila ji pravděpodobně maltová podlaha, do které byly zatlačeny drobné kameny, v podstatě šterk. V ústí střílny do prostoru uvnitř bašty byla vystavěna nízká zídka, která přiléhala k mohutnému trámu položenému (mírně zatlačenému) do maltového lůžka hned za zídou. Konce trámů byly zazděny do špalet střílen, kde po nich zůstaly kapsy a otisky dřeva v maltě. Stejně tak v maltovém lůžku se dochovaly otisky dřeva. O mírném zatlačení trámu do malty svědčí vytlačený pás malty na vnitřním okraji trámu. Zídka byla vyzděna z lomového kamene. Jejich šíře kolísá, protože strana k trámu (tj. dovnitř střílny) byla rovná, směrem ven byla prohnutá podle tvaru bašty. Zídka dosahovala výše trámu. V první střílně (směřující na SV) byl trám široký i vysoký 32–33 cm, v prostřední střílně byl trám na severu široký 32,5, na jihu 27 cm, vysoký 25 cm. Třetí střílna (mířící k jihovýchodu) měla trám široký 30 cm, vysoký 35 cm. Nejlépe byla dochovaná zídka první střílny, nejhůře prostřední. Trámy a zídka za nimi byly s největší pravděpodobností určeny na zachycení zpětného rázu palné zbraně.

V rámci opravy bašty byly do lůžek po trámech osazené nové trámy, zídka byla dozděna a jejich povrch zadrnován. Dno střílen bylo překryto hrubým pískem. Vnější otvory první a prostřední střílny, které byly do hloubky vypadané, byly rekonstruovány z lomového zdiva, pouze překlad byl proveden z přitesaného jednoho kusu kamene. U otvoru vedle třetí

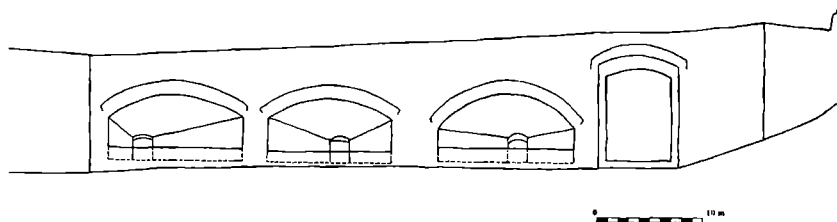
Na konci 90. let 20. století byl stav bašty havarijný. Chyběly velké úseky vnějšího líce, koruna byla porostlá nálety, líčové zdivo pod korunou bylo vypadané téměř v souvislém pásu. Narušené byly záklenky střílen, pouze jihovýchodní střílina měla dochované zdivo záklenku až do vnitřního líce a pískovcové ostění vnějšího ústí střilny (chyběl pouze spodní vodorovný pískovec ukončující spodní stranu střilny). U zbývajících 2 střílen i otvoru jižně od jihovýchodní střilny se líce záklenků ani vnější pískovcová ostění nedochovaly, vnější okraje střílen byly destruované až do hloubky cca 70–80 cm od úrovně vnějšího líce. Stav bašty byl Státním památkovým ústavem v Pardubicích vyhodnocen jako nejvíce havarijný v rámci celého hradu, a proto se v letech 2000–2001 přistoupilo k její opravě.

3. SH Litice, podkovovitá bašta – pohled. Zaměření SPÚ Pardubice, M. Cejpvá.

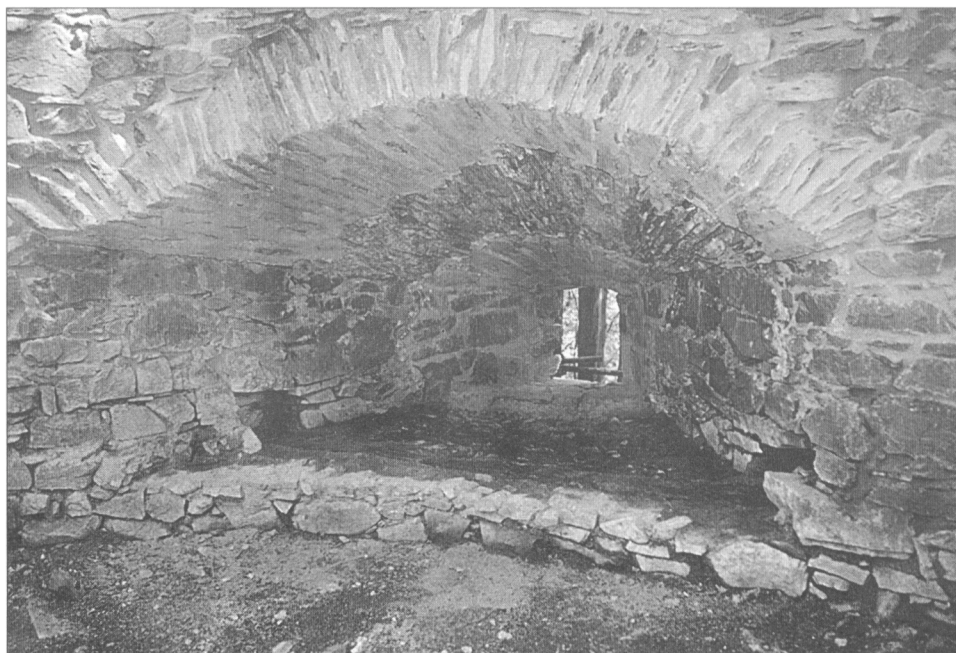
4. SH Litice, podkovovitá bašta, střední střílna, stav po vyčištění podlahy bašty. Foto M. Cejpová.

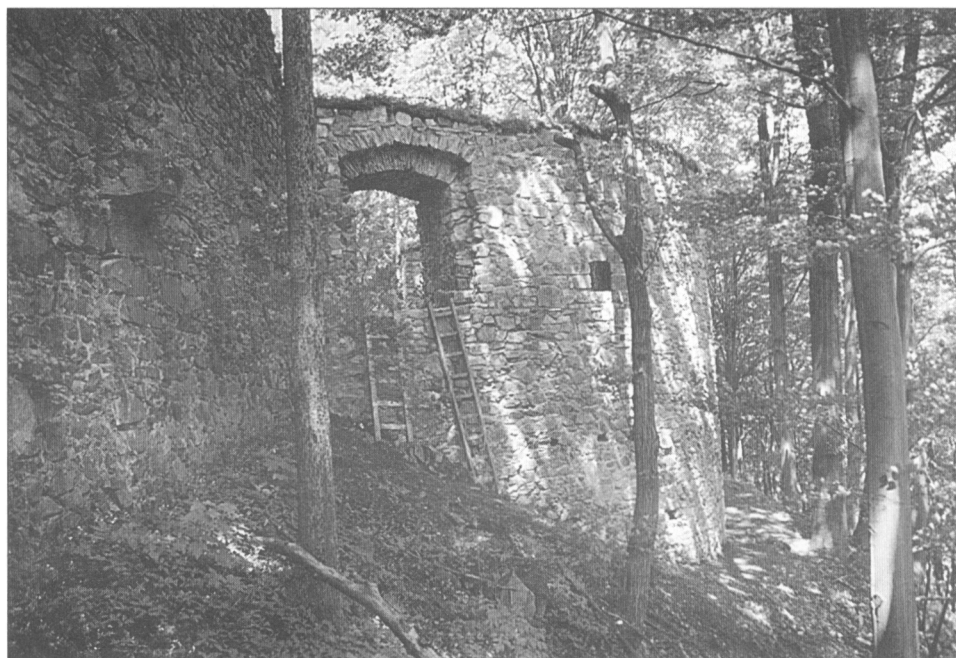
Vnější pískovcové ostění je u třetí střílny tvořeno překladem z jednoho kusu pískovce s vytesaným segmentovým záklenkem. Překlad je do zdiva zasazen tak, že zmenšuje světlost otvoru střílny, vlastní záklenek ústí v líci zdiva nad pískovcovým překladem jako nadlehčovací oblouk. Boky střílny tvoří na severu 3, na jihu 2 pískovcové kvádry, které jsou zazděny do špalet a líčují s nimi.

Za třetí střílnou směřující k jihovýchodu se bašta otevírala čtvrtým otvorem, umístěným 105 cm od nároží tvořeného baštou a k jihu pokračující hradbou, který byl již delší dobu celý vyplněn na sucho kladeným lomovým zdívkem (minimálně od r. 1979, protože tato zazdívka je popisovaná již ve stavebně historickém průzkumu hradu. Líbal, D.–Lišková, A.–Mácha, O. 1979, str. 52). Otvor má rovné špalety z lomového zdiva a segmentový záklenek tvořený převážně z drobných úzkých klenáků z odlišného kamene než okolní lomové zdivo (místy je vložený kámen totožný s lomovým zdívkem), na špaletách zůstal otisk po jeho bednění (u střílen otisk bednění nebyl). Nad tímto záklenkem je provedený nadlehčovací oblouk z úzkých klenáků shodných s okolním lomovým zdívkem. Původně měl vně i uvnitř bašty pravděpodobně pískovcové ostění, z něhož se dochovala pouze část jeho otisku. V jižní špaletě na vnější straně otvoru se v její dolní části dochoval zčásti odsekaný nebo odlomený velký pískovcový kvádr, který zasahoval téměř do poloviny špalety. Na protější straně se zachoval pouze jeho nepřilíhlý hluboký otisk. Kvůli odsekání není zřejmé, zda lícoval s okolním zdívkem nebo předstupoval jako krakorec. Vnější svislé ostění dosedalo na tento kvádr. Na úrovni jeho povrchu končilo i lícování bočních stěn, což dokládá původní výškovou úroveň spodní části tohoto otvoru, která se nedochovala.

5. SH Litice, podkovovitá bašta, vlevo otvor směřující z bašty k jihu, vpravo ústí nejlépe dochované střílny. Foto M. Cejpová.

bašty byl ve vypadaných částech doplněn otisk pískovcového ostění a v dolní části severní špalety byl osazen do chybějící pískovcový kvádr. Vypadané líce a zdivo bašty bylo doplněno, koruna byla přezděna v rámci zachované výše a zadrnována. Vnitřní prostor bašty byl odvodněn vyspádováním terénu do rýhy, kterou byla srážková voda svedena k pískovcovému žlábků osazenému při opravě do obvodové hradby.
