# Románsky kostol v Rákoši

KLÁRA FŮRYOVÁ

## *A Romanesque Church in Rákoš*

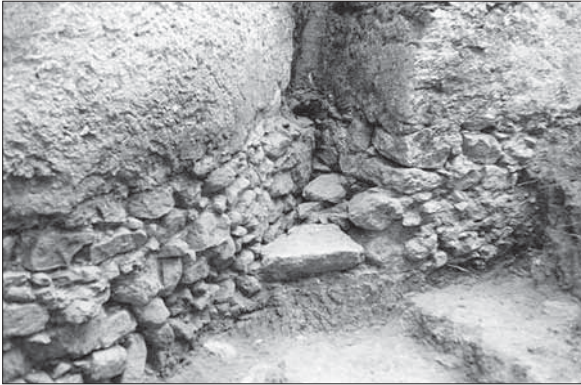
Obr. 8. Rákoš. Pohľad na murivo základov apsidy a sakristie. Foto K. Fúryová.  
Abb. 8. Rákoš. Fundamentmauerwerk von Apsis und Sakristei. Foto K. Fúryová.

Sakristia, priliehajúca k severnej strane apsidy, ako to ukázali sondy pri opornom pilieri a v mieste pripojenia k apside, nebola vybudovaná s kostolom naraz. Dôkazom sú škáry medzi murivom kostola a sakristie viditeľné i v základoch (obr. 8). Na druhej strane však podobná štruktúra muriva a podobnosť spojiva nasvedčuje tomu, že medzi výstavbou kostola a sakristie nebol podstatný časový odstup.
