**Osídlenie Devína v 10. až 12. storočí**

*Archaeologia historica*. 1978, vol. 3, iss. [1], pp. 231-[237]

VERONIKA PLACHÁ—JANA HLAVICOVÁ

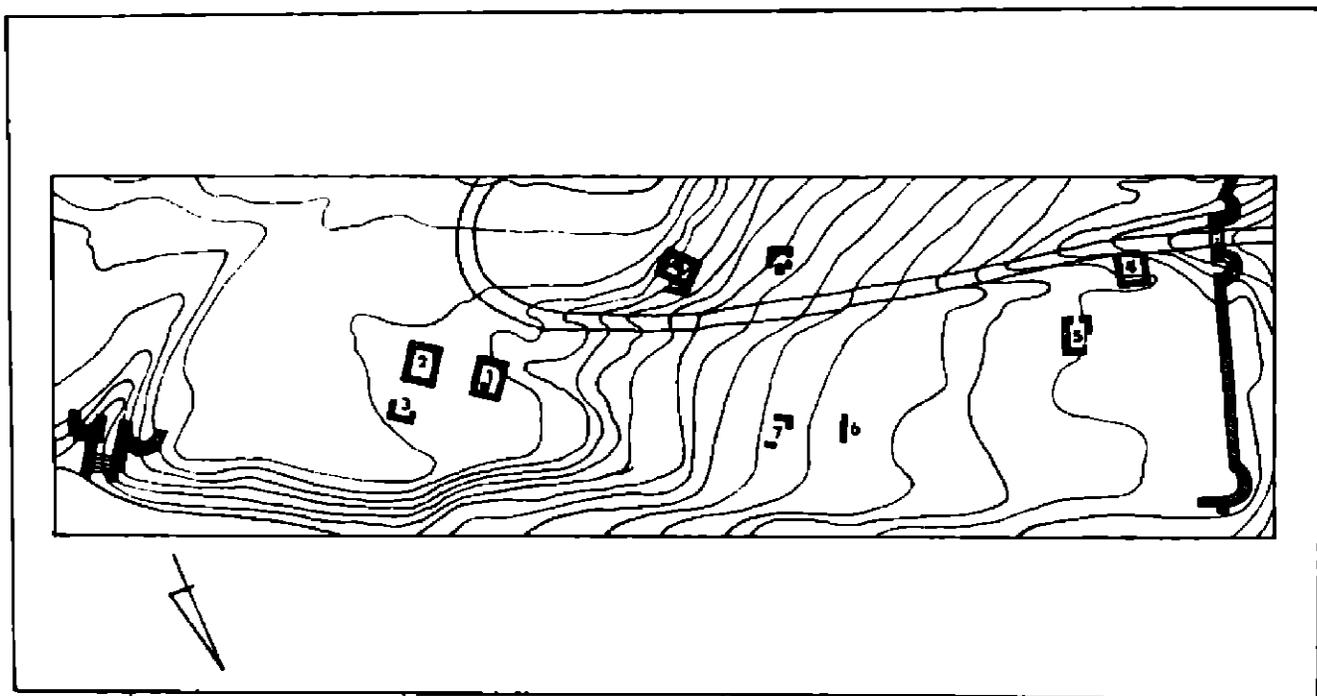
Obr. 1. Bratislava, hrad Devín. Objekty z 11.—12. storočia.

Pri archeologickom výskume, ktorý vykonáva Mestské múzeum v Bratislave, sa v rokoch 1966—1976 odkryli v severozápadnej časti areálu Devínskeho hradu (v priestore medzi západnou a severnou bránou) zvyšky kamenných murív, ktoré sa nedali zaradiť k architektúram patriacim stredovekému hradu, ani k zvyškom architektúr z doby rímskej. V šiestich prípadoch sa dal zrekonštruovať pôvodný pôdorys stavieb; v troch išlo iba o nerekonštruovateľné fragmenty murív. Odkryté architektúry sú jednopriestorové, obdĺžnikového pôdorysu približne rovnakých veľkostí. Ich murivá sú z lomového kameňa spájaného hlinenou maltou. Hrúbka a charakter muriva sú pri všetkých objektoch veľmi podobné a umožňujú datovanie do jedného obdobia (obr. 1).

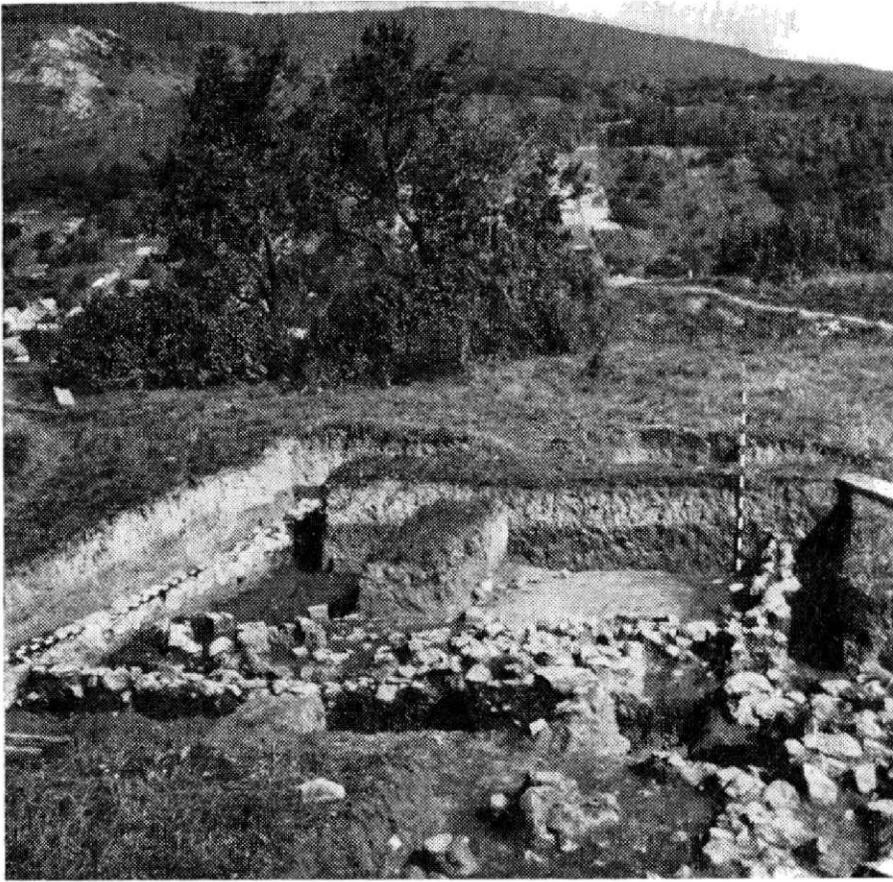
Obr. 2. Bratislava, hrad Devín. Pôdorys objektu 2.

je vzdialený 5 m východne od objektu (obr. 2). Odkryla sa spodná časť tejto jednopriestorovej obdĺžnikovej architektúry s rozmermi 580×720 cm. Obvodové murivo je z lomového kameňa, široké 40 cm. Po očistení koruny muriva sa zistilo, že v strede jeho hrúbky sa zachoval priebežný žliabok, ktorý naznačuje, že ide o lôžko drevenej konštrukcie, pravdepodobne vytvárajúcej steny architektúry. Ani v tomto objekte sa nezistila dlážka, iba vo východnej časti bola deštrukcia z lomového kameňa, ktorá sčasti prekrývala temer kruhové ohnisko, lemované riadkom lomového kameňa. Výplň objektu tvorí podobný materiál ako v objekte 1.

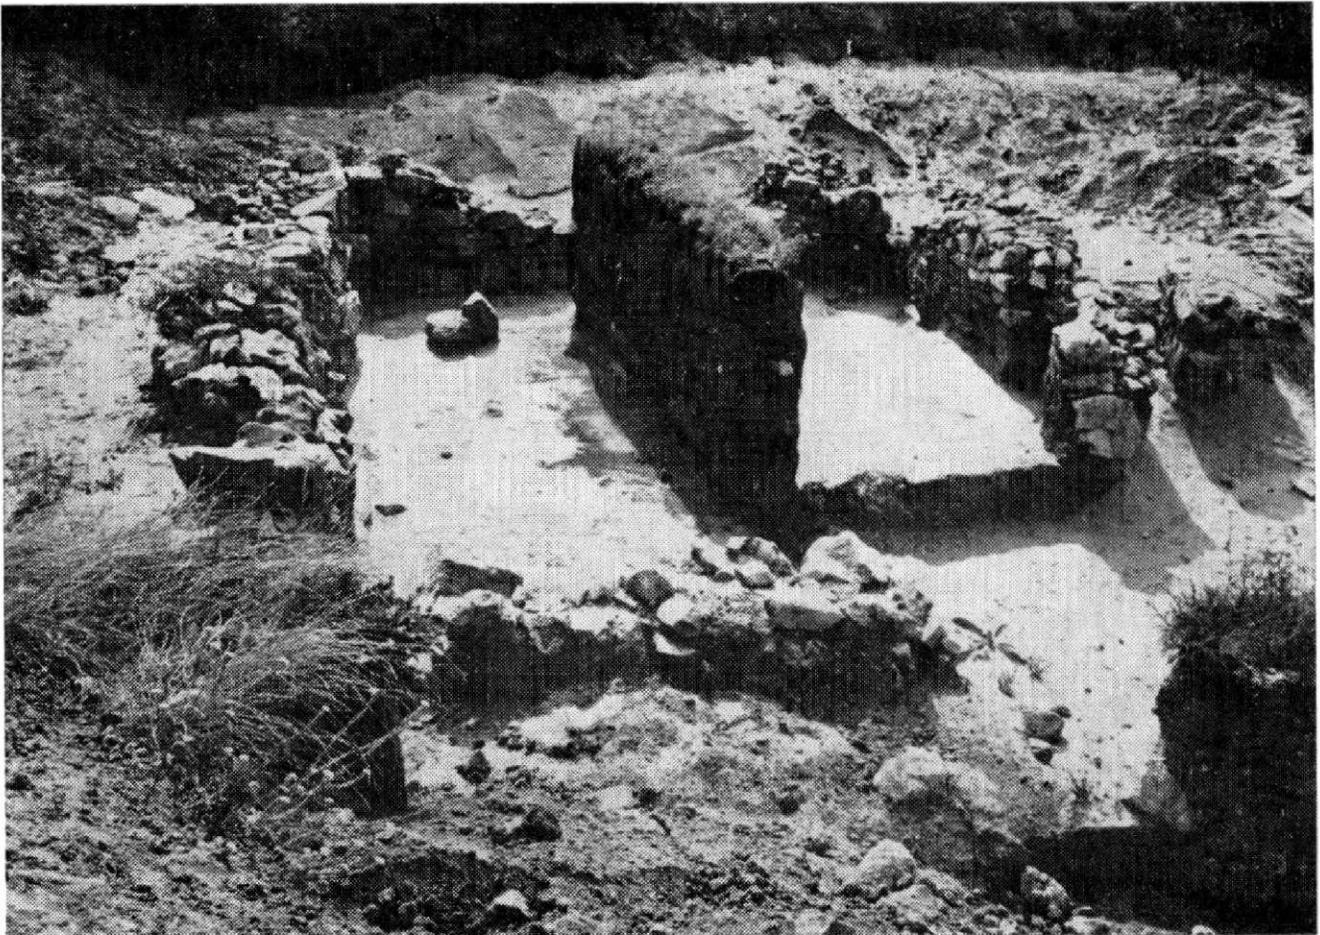
Obr. 3. Bratislava, hrad Devín. Pôdorys objektu 5.

Asi 6 m severovýchodne od objektu 4 bola ďalšia jednopriestorová architektúra obdĺžnikového pôdorysu s rozmermi 610×410 cm, zapustená do sterilného piesčitého podlažia (obr. 3). Múry sú z lomového kameňa a majú šírku 60 cm. Severozápadné nárožie bolo zničené, časť južného múru je poškodená. Vchod do objektu bol pravdepodobne z južnej strany. Tesne pri vonkajšom líci východného múru sa našla poškodená minca kráľa Šalamúna (1063—1074).

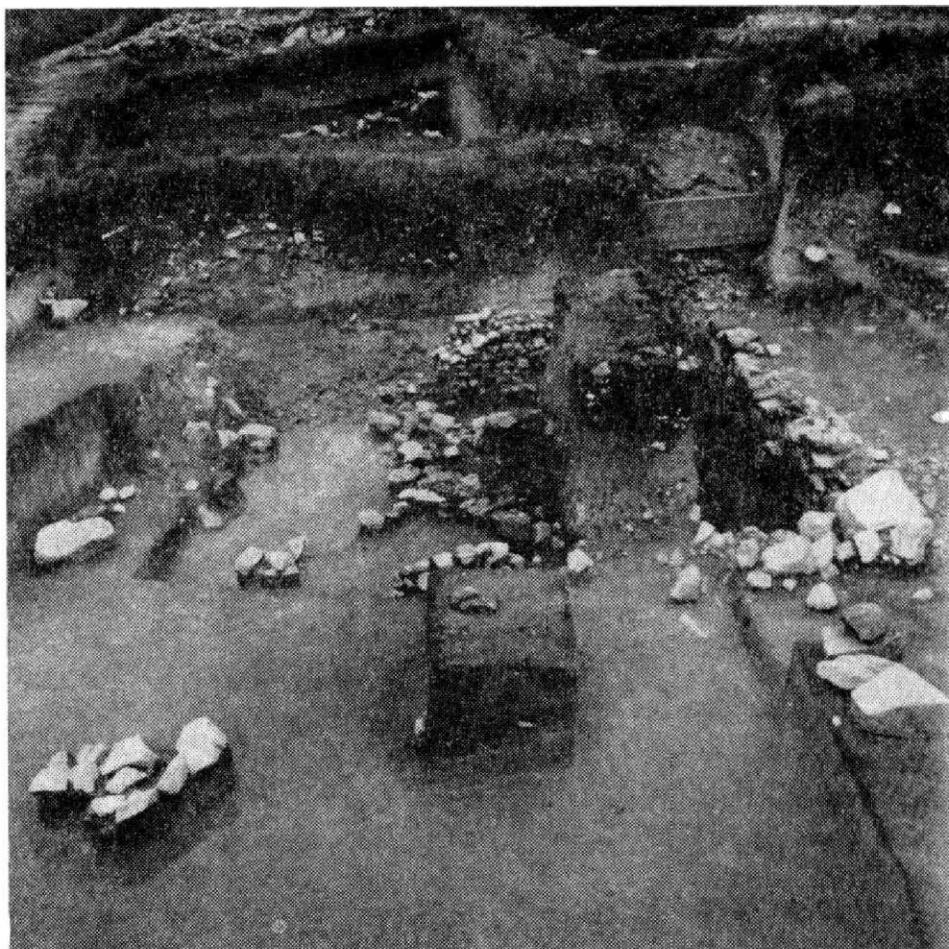
Obr. 4. Bratislava, hrad Devín. Pôdorys objektu 8.

Z tohto objektu sa zachovalo juhovýchodné nárožie, prevažná časť východnej steny v dĺžke 350 cm, južná stena v celej dĺžke 465 cm s náznakom juhozápadného nárožia a fragment západnej steny v dĺžke 100 cm. Severná stena se nezachovala. Časť východnej steny stála až do výšky 100 cm. Murivo tohto ob-

jektu dosahuje hrúbku iba 40 cm a je budované precíznejšie ako v ostatných prípadoch (obr. 4).

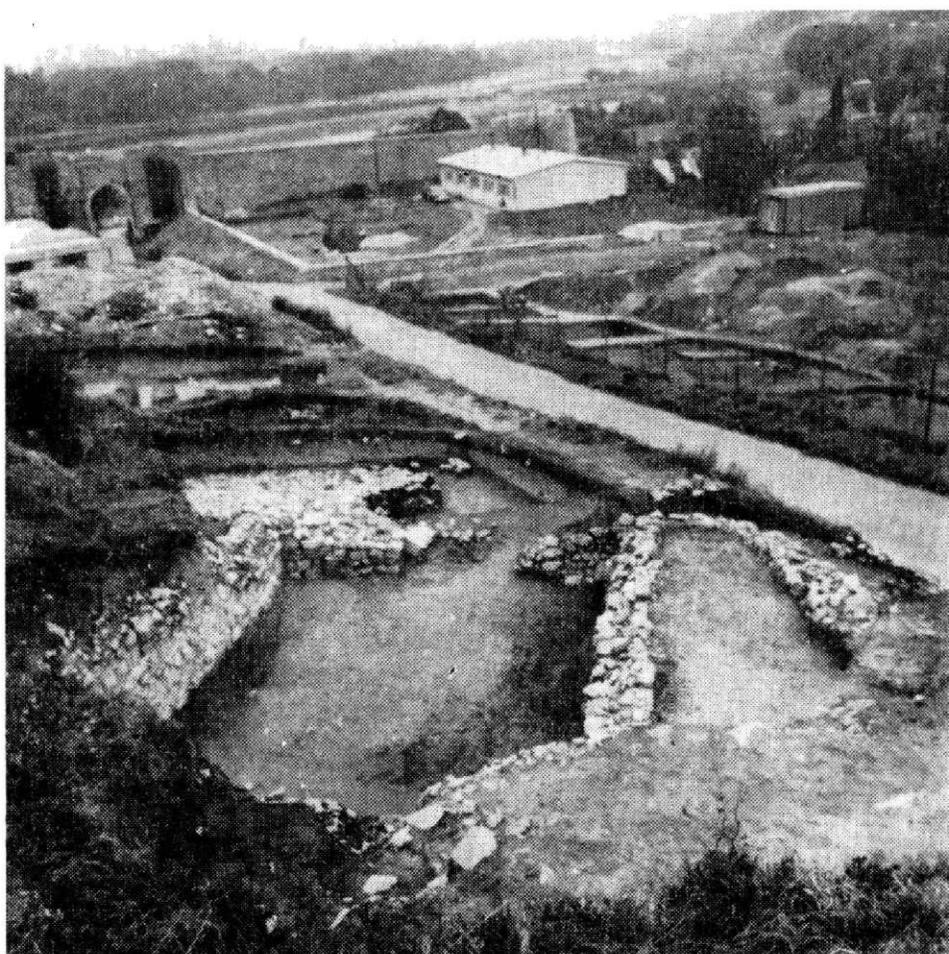
Obr. 5. Bratislava, hrad Devín. Pôdorys objektu 9.

je zapustený do svahu východne od objektu 8. K základnej obdĺžnikovej dispozícii so svetlosťou 560×450 cm bol v severnej časti pripojený menší priestor. Z neho sa zachovala iba severozápadná časť. Vstup s lícovaným ostentím a so svetlosťou 155 cm sa nachádza v západnej stene. Šírka muriva dosahuje 60—75 cm. Žiadne náznaky dlážky sa nezachovali. V juhovýchodnej časti bol objekt zapustený pomerne hlboko do terénu. Murivo, zachované až do výšky 178 cm, bolo lícované iba z vnútornej strany (obr. 5).

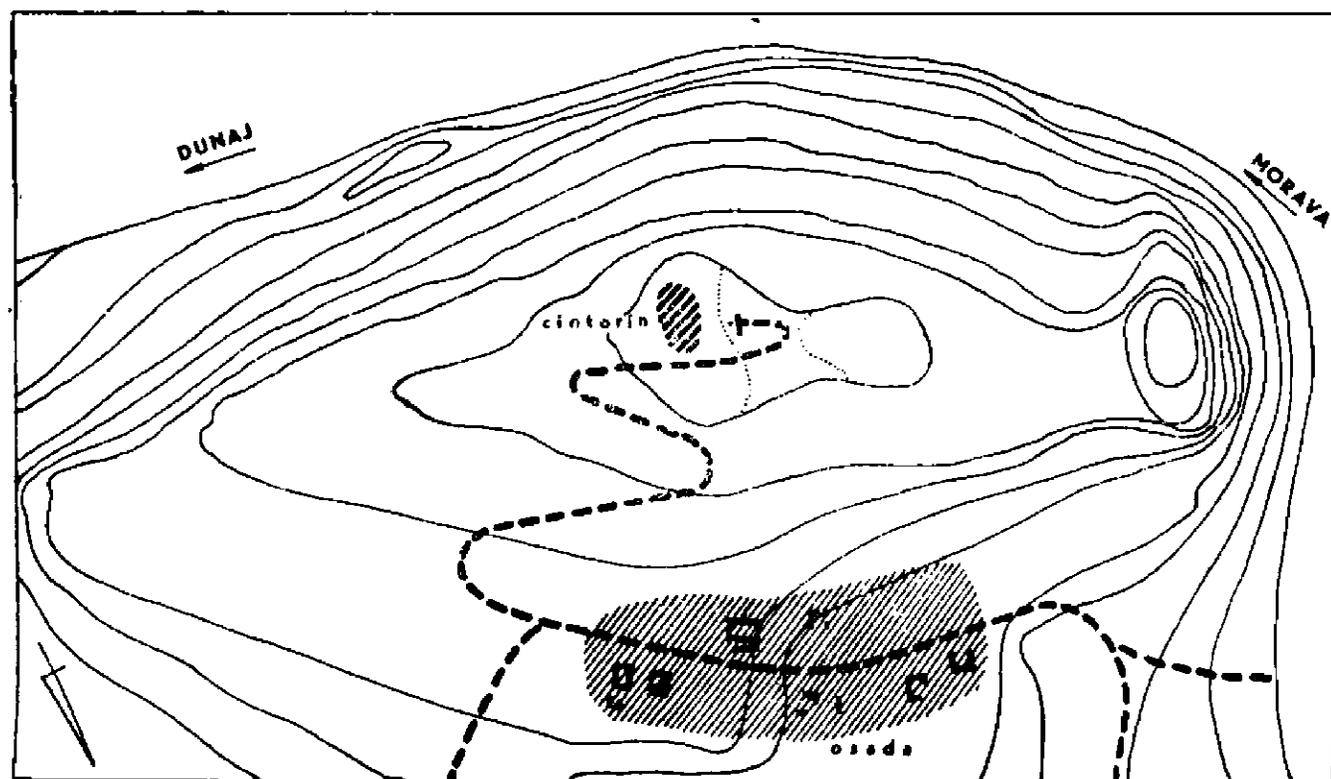
Obr. 6. Bratislava, hrad Devín. Cintorín z 10.–12. storočia a osada z 11.–12. storočia.

Toto časové zaradenie umožňuje domnienku, že ide o osadu, ku ktorej patrila ranostredoveký kresťanský cintorín (obr. 6), odkrytý I. L. Červinkom v dvadsiatych rokoch (1921—1922). Vo výskume pokračoval v tridsiatych rokoch 1933—1937) J. Eisner. Tento cintorín bol datovaný mincami a šperkmi do obdobia od konca 10. až do polovice 12. storočia. Nálezy mincí na cintoríne korešpondujú s nálezmi mincí v sídliskových objektoch (denáre: Béla I., Ondrej I., Šalamún). I. L. Červinka odkryl počas svojho výskumu asi 300 hrobov, J. Eisner 114 hrobov. Neurčený počet hrobov bol už zničený a kostry detí sa zväčša nezachovali; celkový počet hrobov odhadol J. Eisner na 500. Keď tento počet porovnáme s dobou trvania cintorína—približne 150 rokov, vychádza ročná úmrtnosť 3—4 osoby, čo poukazuje na malú osadu.

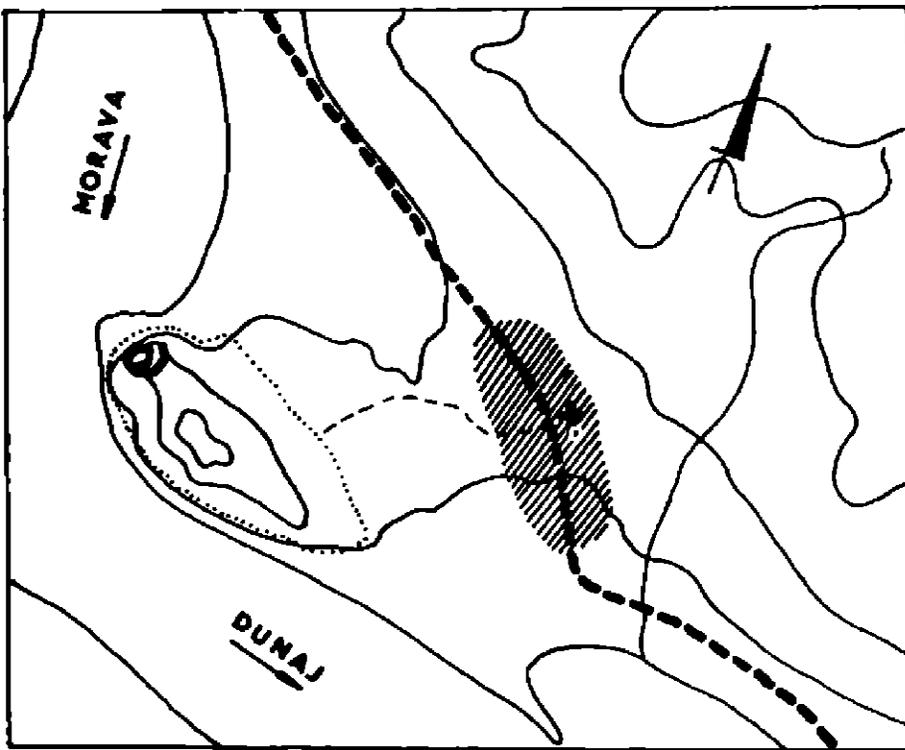
Obr. 7. Bratislava. Devín v 13. storočí.

V severozápadnej časti dnešného areálu hradu Devína sa v 11. a 12. storočí nachádzala osada, pravdepodobne využívajúca ešte jestvujúce zvyšky veľkomoravského opevnenia, ku ktorej patril kostolík s cintorinom na návrší. V 13. storočí osada v areáli hradu zaniká a osídlenie v oblasti Devína sa rozvíja na území dnešnej obce, kde je už z tohto obdobia doložená existencia kostola s cintorínom (obr. 7). Priestor hradu nadobudol opäť strategicko—obranú funkciu po vybudovaní šesťbokej obrannej veže na vrchole skalného brala.
