Úvaha k problematice jižní zdi apsidy kostela v Uherském Hradišti-Sadech

*Sborník prací Filozofické fakulty brněnské univerzity. M, Řada
archeologická.* 2000, vol. 49, iss. M5, pp. [133]-162

ÚVAHA K PROBLEMATICE JIŽNÍ ZDI APSIDY KOSTELA V UHERSKÉM HRADIŠTI — SADECH

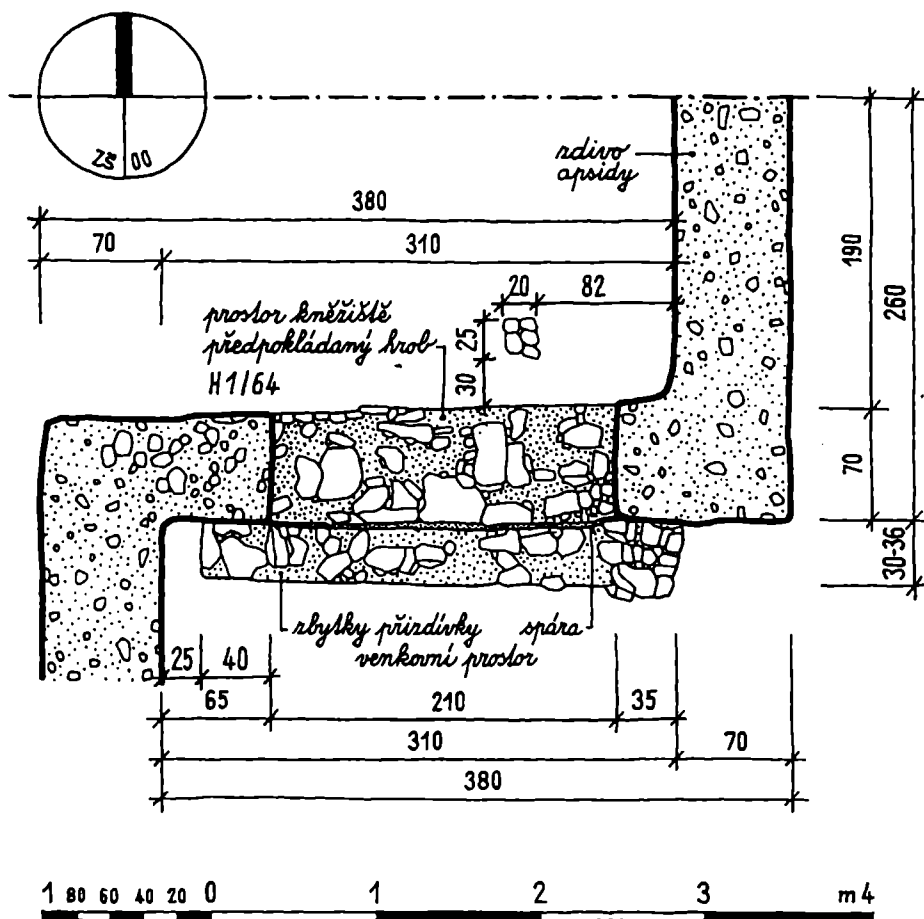
Obr. 3. Uherské Hradiště — Sady, situace předpokládaného hrobu v jižní zdi apsidy kostela. Překreslení obrázku publikovaného v časopise Slovenská archeológia XVIII-1, 1970 v článku "Hrob svätého Metoděje v Uherském Hradišti – Sadech?", str. 91. Doplněno částí apsidy a kótami. Zachycuje stav výzkumu v roce 1964.

se stopami požáru". V důsledku toho uvádí, že zde byly ve zdivu "upraveny dutiny, které lze vysvětlit jen jako hroby ve zdi". J. Poulík a Fr. Kalousek protokol podepsali. Později J. Poulík vyslovil nesouhlas s těmito závěry (GALUŠKA 1996, 121). Je nutné se pozastavit nad tím, že text zápisu nebyl doložen současně nebo i později v tak důležitém místě příčným řezem terénu a zdiva s výškovým zaměřením a popisem hmot. Existují pouze půdorys bez výškových kót a fotografie (HRUBÝ 1965, 19; HRUBÝ 1970, 90, 93). Výklad fotografií je problematický a neumožňuje přesnou interpretaci (obr. 3).

Je zde publikována fotografie s očíslovanou legendou (s. 93) a zakreslen půdorys hrobů č. 1/64 a 2/64 (s. 91). Je otázkou, zda půdorys byl předložen již komisi v roce 1964, nebo zda byl zpracován pro potřebu tohoto článku. Není publikován řez terénem a zdivem a obrázky mají spíše informativní interpretační hodnotu (STAŇA 1996, 12). Slabinou takto podané zprávy je, že neuvádí materiálové poměry ani na severní (viz 4 — výzkumná přístupová sonda) ani na jižní straně zdi v tomto místě (obr. 3).

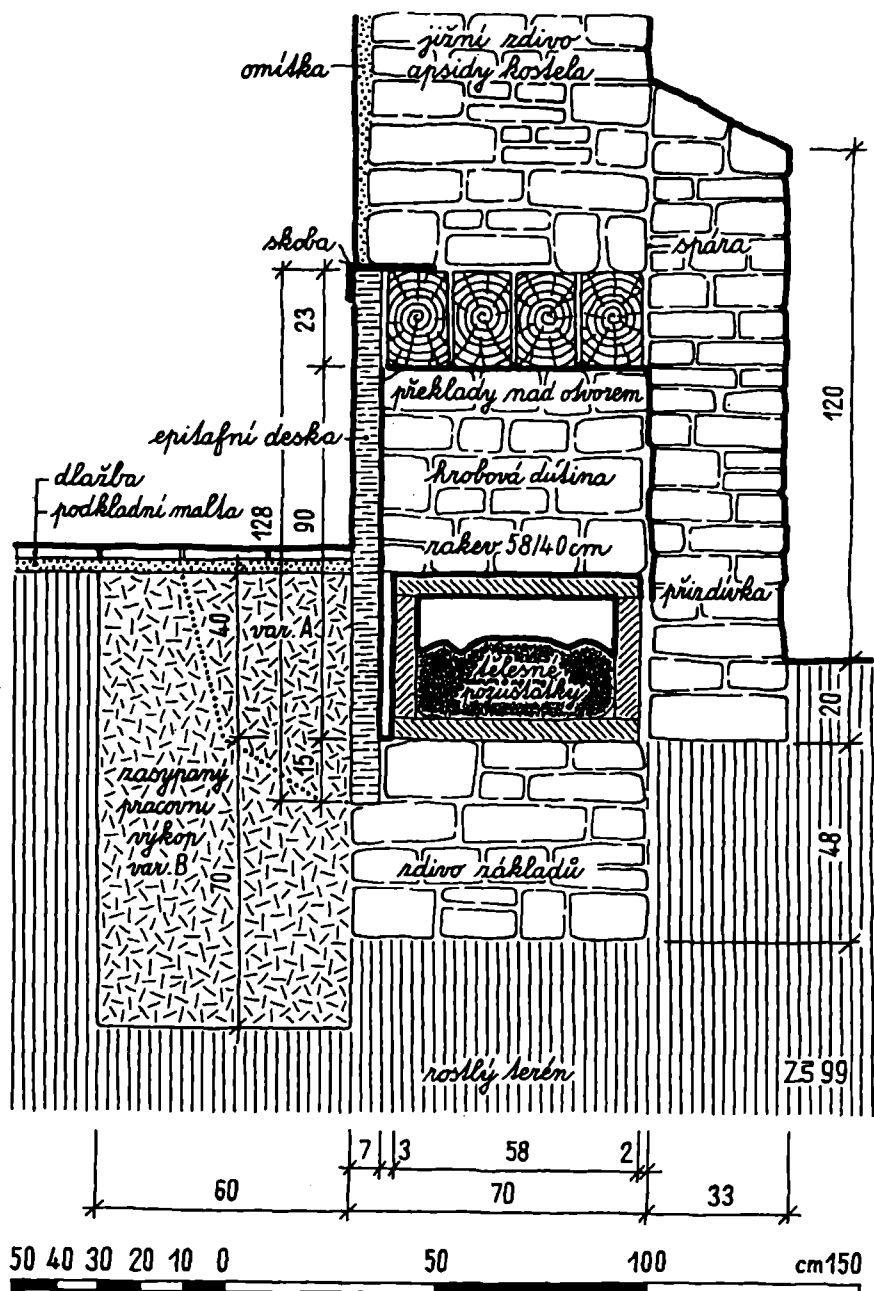
Obr. 6. Uherské Hradiště — Sady, hypotetická rekonstrukce hrobu v jižní zdi apsidy kostela a to podle údajů z archeologického výzkumu z roku 1964 a jejich interpretace v roce 1970 uveřejněná v časopise "Slovenská archeológia". Konečná situace po provedení přizdívká, zaplnění otvoru rakví a jeho uzavření.

Současně na jižní straně zdi byla provedena přízdívka 30–36 cm široká a 290 cm dlouhá (HRUBÝ 1970, 90), tady s půdorysným přesahováním 40 cm na každou stranu. Její minimální nadzemní výšku by šlo odhadnout na 120 cm. Kde byla základová spára této přízdívky, výzkum kresebně nedoložil. Tato zeď na jižní straně v případě příznivého počasí poměrně rychle vysychala a nabyla dostatečné pevnosti. Tím byl uzavřen interiér kněžiště vůči venkovnímu prostoru (obr. 6).

Konečnou pracovní fází při této úvaze je provedení zásypu zbytku pracovního výkopu, který sloužil k vylámaní zdiva a položení dlažby v kněžišti podél zdi v místech, kde byla na začátku prací odstraněna. Zásyp pracovního výkopu by měl být zjištěn při pracích v terénu již v roce 1964. Z fotografie není patrný, v tomto místě je v popisu obrázku uvedeno: "4 — výzkumná přístupová sonda" (HRUBÝ 1970, 93, obr. 4). Příčný řez terénem zde tedy nebyl proveden, ale o změně struktury nebo barvy zásypové zeminy není nikde zmínka, ani v zápisu komise. A to by oko zkušeného archeologa mělo poznat (obr. 6).

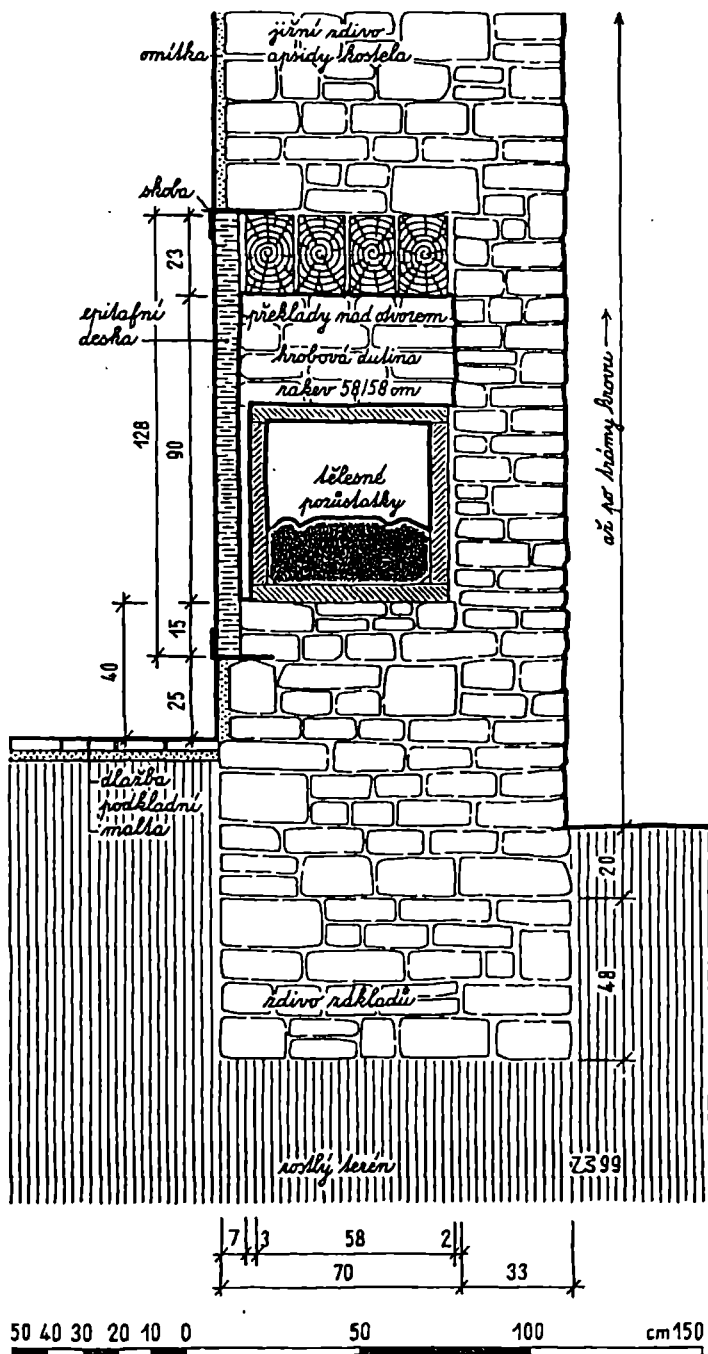
Obr. 7. Uherské Hradiště — Sady, hypotetický návrh řešení umístění hrobu v jižní zdi apsidy kostela nad úrovní kněžiště z těchto hledisek: důstojné uložení rakve, architektonicky vhodné umístění epitafní desky, pracovní snadnější provádění, lepší funkční a hygienické podmínky.

V předchozí kapitole byla popsána hypotetická rekonstrukce hrobu v jižní zdi apsidy kostela podle údajů z archeologického výzkumu v roce 1964 a jejich interpretace v roce 1970 V. Hrubým a to s úrovní dna -40 cm pod úrovní kněžiště. Po odborných diskusích jsem došel k úvaze, která se zabývá vybudováním takového hrobního prostoru s úrovní dna minimálně +40 cm nad úrovní kněžiště, hlavně pak v dostatečné výšce nad úrovní venkovního terénu. Tím by se taková realizace vyhnula mnoha úskalím. K vytvoření takového hrobového prostoru mohlo dojít současně s realizací stavby nebo dodatečně, tedy až v provedené budově (obr. 7).

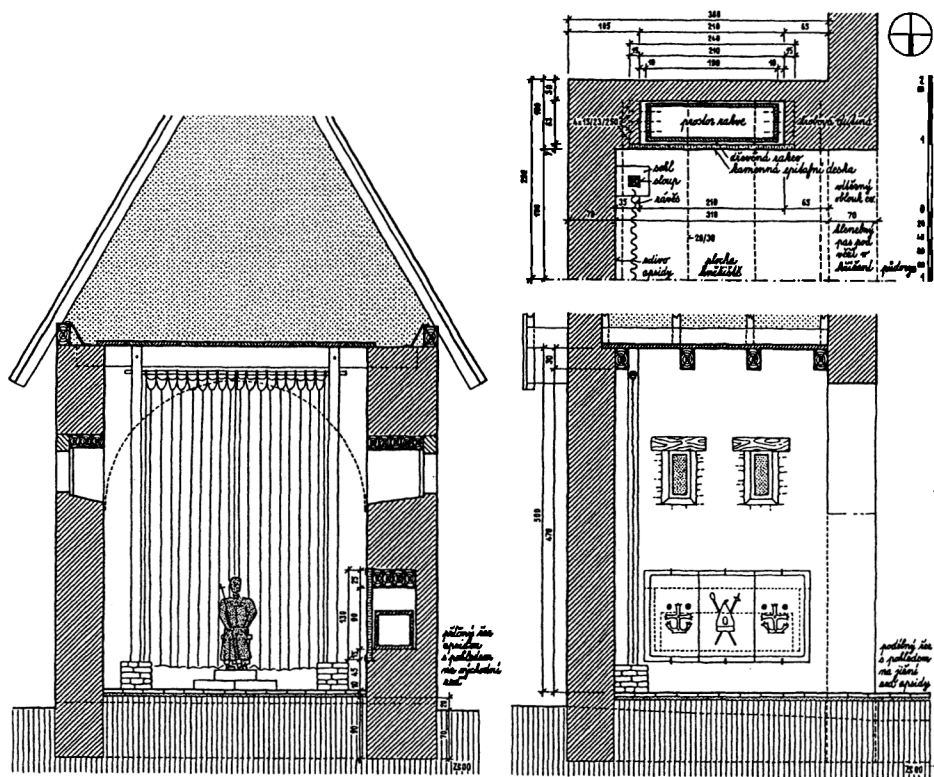
Obr. 8. Uherské Hradiště — Sady, hypotetický návrh řešení umístění hrobu v jižní zdi apsidy kostela nad úrovní kněžiště; úroveň dna hrobového prostoru je zde uvažována 60 cm nad úrovní kněžiště a to z provozních důvodů snadného zasunutí rakve a z architektonických důvodů vhodného výtvarného působení epitafní desky v interiéru.

Když provedeme zhodnocení tohoto stavebního postupu, tak dojdeme k následujícím závěrům: Hrobový prostor může být pečlivě proveden, řemeslně bez problémů. Předem prováděný otvor a přízdívka mohou náležitě vyschnout, zatékání venkovní vody je vyloučeno, vzlínání zemní vlhkosti ve zdivu se minimalizuje. Taková dutina je připravena kdykoliv k okamžitému použití a tím nemůže dojít ke kolizi s církevními obřady v kněžišti. Pohřební obřad by měl všechny náležitosti důstojného provedení, přemístování rakve ve vodorovném nebo svislém směru je obvyklou, tradiční, bezproblémovou záležitostí. Náhrobní kámen, umístěný nad podlahou kněžiště doplňuje vhodnou výtvarnou úpravou na lícní ploše honosnost interiéru, poskytuje možnost určité reprezentace a tím psychologicky působí na návštěvníky. Upoutává pozornost, zdůrazňuje význam zemřelého a zvyšuje úctu všech lidí přicházejících k tomuto místu (obr. 8).

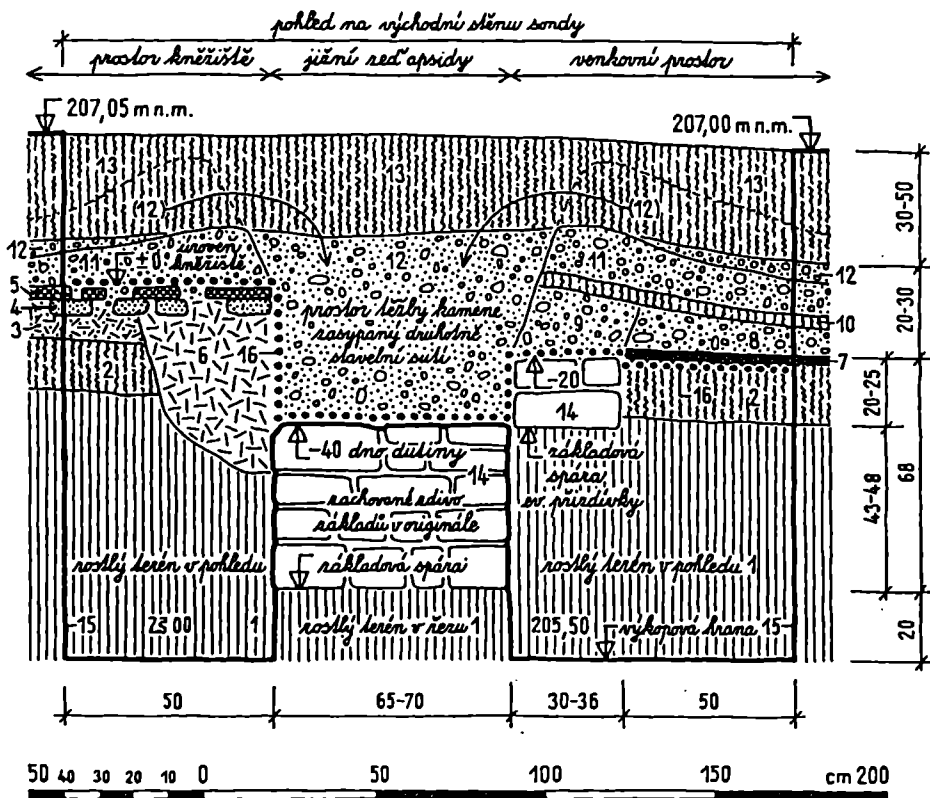
Obr. 9. Uherské Hradiště — Sady, dodatečně sestrojený řez jižní zdi apsidy kostela na základě údajů V. Hrubého (1970, 87-96) a doplněný o hypotetickou představu úložných vrstev v jejím okolí. Zobrazuje sondu kolmou na zeď apsidy, respektuje základové zdivo zachované v originále pod údajným hrobovým otvorem a tzv. přízdívkou. Podobně provedený řez měl být zakreslen přímo v terénu dle skutečného stavu v roce 1964 a přiložen k zápisu z komise nebo později uveřejněn v roce 1970.

- 1- rostlý terén,
- 2- humusová vrstva před stavbou kostela,
- 3- vyrovnávací násyp pod podlahou kněžiště,
- 4- zbytky podkladní malty,
- 5- zbytky dlaždic,
- 6- zásyp pracovního výkopu vzniklého při provádění předpokládané hrobové dutiny ve zdi (v roce 885),
- 7- požárová vrstva (asi po roce 907),
- 8- vrstva stavební sutě po vypálení a částečném poboření kostela (na poč. 10. stol.),
- 9- vrstva stavební sutě po rekonstrukci kostela na hřbitovní kapli (v letech 920-930),
- 10- drmová vrstva vniklá za 300 let (950-1250),
- 11- stavební suť vzniklá při bourání horní části zdi,

Technický řez by uváděl výškové kóty terénu před započatým výzkumem, různé úrovně terénu zjištěné archeologickým výzkumem (podlaha kněžiště, dno hrobu, úroveň základové spáry) a to v nadmořské výšce a průběh různých materiálových vrstev s grafickým vyznačením těchto hmot. Jde o drnové vrstvy na louce (HRUBÝ 1965a, 205) nebo o vrstvu ornice. V nižší úrovni došlo k vytvoření velkého množství sutí na obou stranách zdi při záměrném rozebírání nadzemního zdiva a při vybírání kamene ze základového zdiva ve 13. století. Tato suť vytvořila potom druhotný zásyp v prostoru základové rýhy a nad ní (tj. negativ základů). Pod touto vrstvou by se měla nacházet ve venkovním prostoru suť z doby vypálení kostela a jeho částečného poboření, tj. po roce 906, včetně požárové vrstvy. Tyto dvě vrstvy bychom asi v prostoru kněžiště nenalezli, neboť lze předpokládat, že na začátku 10. století došlo k rekonstrukci poškozené stavby a k úklidu v prostoru kněžiště. Toto vysvětlení by podpořilo okolnost, že došlo k využívání kostela č.1 jako hřbitovní kaple. Nejnižšími vrstvami řezu by

byla místy se vyskytující dlažba se zbytky podkladní malty (HRUBÝ 1965, 204) a rostlý terén.
