**Hrad Rokštejn : oprava a konzervace v letech 2002 až 2010**

# Hrad Rokštejn

## Oprava a konzervace v letech 2002 až 2010

**Abstrakt:** V článku jsou charakterizovány metody a postupy, které se uplatňovaly při opravě a konzervaci zříceniny hradu Rokštejna v letech 2002 až 2010.

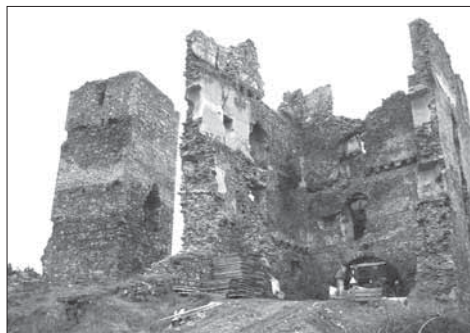
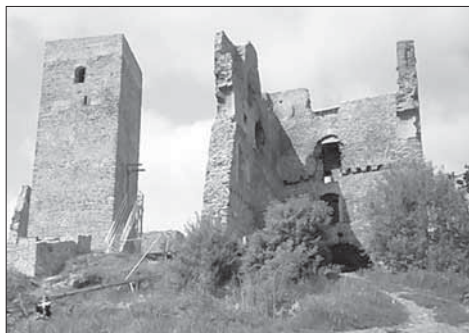
Obr. 2. Horní hrad. Stav v roce 2004 a 2010.  
Abb. 2. Obere Burg. Zustand in den Jahren 2004 und 2010.

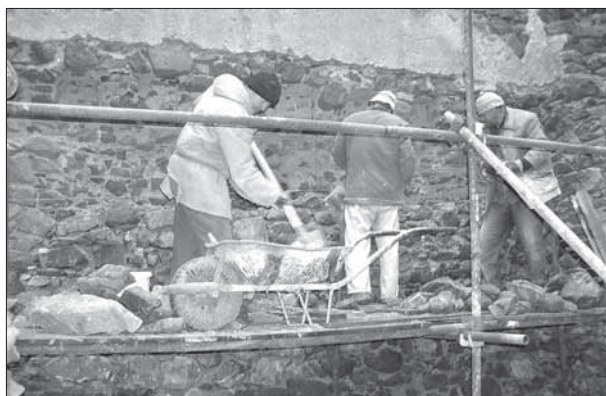
Obr. 3. Konzervace a oprava zdiva. Při zdění se dodržuje původní vazba, řádky v navazujícím zdivu jsou vyznačeny šňůrou.  
Abb. 3. Konservierung und Restaurierung des Mauerwerks. Beim Mauern wird die Anordnung des ursprünglichen Mauerwerksverbands eingehalten, die Reihen im anschließenden Mauerwerk werden mit einer Schnur gekennzeichnet.

- zdí se po řádkách o výšce 60–80 cm (podle velikosti kamene),
- řádka se zakládá většími kameny, které se položí do silné vrstvy malty největší plochou, lícová strana kamene musí být co nejrovnější,
- u vrstevnatého kamene musí být štěpné plochy vždy vodorovné,
- jádro zdiva se vyskládá z menších kamenů, které se zatloukají do ložné vrstvy malty,
- líc se dorovnáva menšími kameny,
- musí se dbát na dobré provázání kamene v celé tloušťce zdi,
- do ložných spár se nanáší hodně malty, ta musí vyplňovat všechny mezery, přebytečná malta se strhne hranou líce (dříve se roztírala do líce).

Při opravách se snažíme tyto zásady dodržovat, u dozdivek se navazuje na řádky původního zdiva. Proti historickému zdivu je rozdíl v tom, že při konzervaci zříceniny se

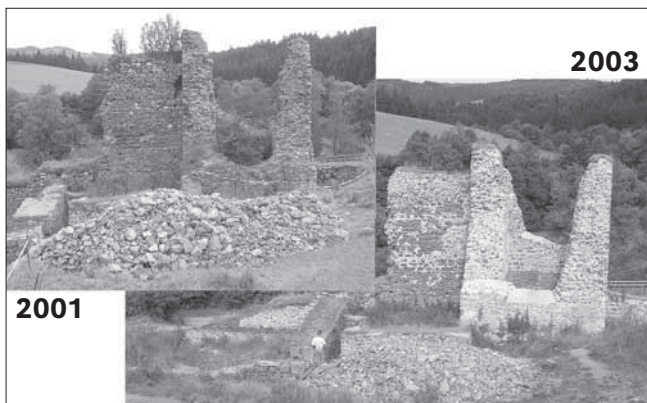
Obr. 4. Dolní věž před opravou a po opravě. Dozdívky jen pro ochranu koruny a stabilizaci, zdivo se zachovanou maltou v líci neopravováno, drnová koruna, ponechán jalovec chránící korunu zdi.

Abb. 4. Unterer Turm vor und nach der Restaurierung. Die Mauerabschlüsse dienen lediglich zum Schutz der Krone und zur Stabilisierung. Mauerwerk mit erhaltenem Mörtel in der Stirnseite wurde nicht restauriert, Rasenkronen, die die Mauerkrone schützende Wacholder wurde nicht entfernt.

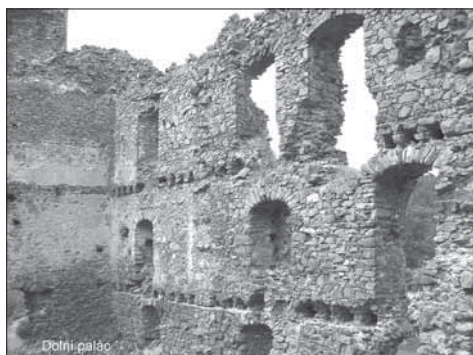
Obr. 5. Dolní palác před opravou.

Abb. 5. Unterer Palas vor der Restaurierung.

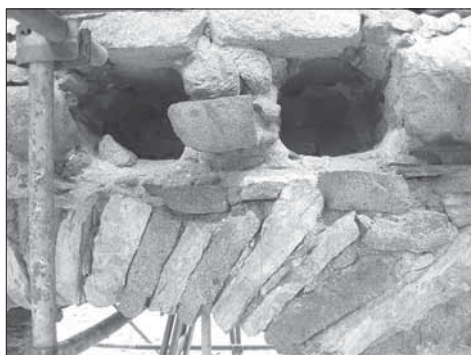
Obr. 6. Okenní záklenek a kapsy stropních trámů dolního paláce. V líci zdiva je otisk prkna, na kterém byly trámy uloženy.

Abb. 6. Fenstersturz und Taschen der Deckenbalken des unteren Palas. In der Mauerwerksstirnseite befindet sich ein Brettabdruck, auf dem die Balken gelagert wurden.

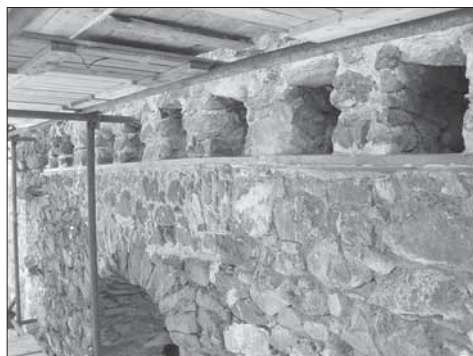
Obr. 7. Kapsy stropních trámů. Doplněno prkna, na kterém byly trámy uloženy, kapsy dozděny.

Abb. 7. Deckenbalkentaschen. Ergänzt Brett, auf dem die Balken gelagert wurden, Fehlstellen der Taschen wurden ergänzt.

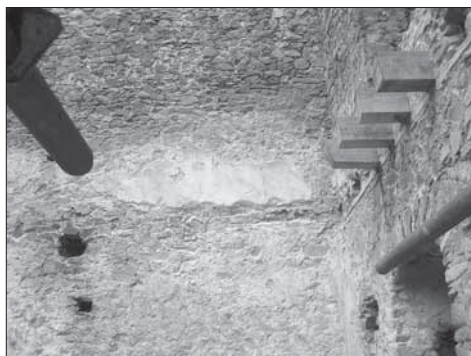
Obr. 8. Ukázka osazení stropních trámů a konzervované interiérové omítky. Někde zachován původní povrch, někde jen jádro omítky.

Abb. 8. Beispiel für das Setzen der Deckenbalken und für die Innenputzkonserverung. Manchmal war die ursprüngliche Oberfläche erhalten geblieben, manchmal nur als Putzkern.

Zachované omítky se konzervují zpevněním okrajů vápennou maltou a napouštěním vápennou vodou. Tyto práce se provádějí ve spolupráci s restaurátorem.

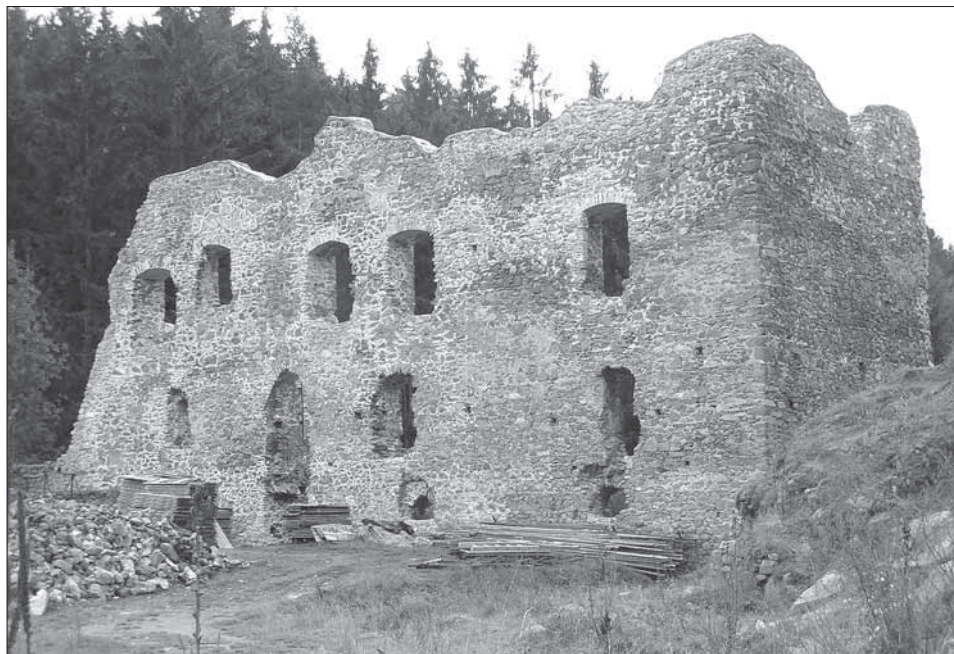
Obr. 9. Dolní palác po opravě. V místech, kde nebyly ve vnějším líci doloženy záklenky, byla klenba provedena z cihel.

Abb. 9. Unterer Palas nach der Restaurierung. An Stellen, an denen in der Außenstirnseite keine Sturzbögen belegt waren, wurde das Gewölbe mit Ziegelsteinen ausgeführt.

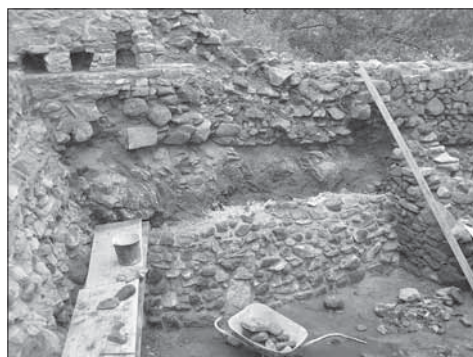
Obr. 12. Ochrana zvětralého skalního podloží přízdivkou s odvodňovacími otvory. Ve spodní části nová přízdivka, nad ní očištěná zvětralá hornina, výše rozvolněné základové zdivo.  
 Abb. 12. Schutz des verwitterten Felsenunterbaus durch eine Vormauer mit Entwässerungsöffnungen. Im unteren Teil neue Vormauer, über ihr gereinigtes verwittertes Gestein, oben lockeres Fundamentmauerwerk.

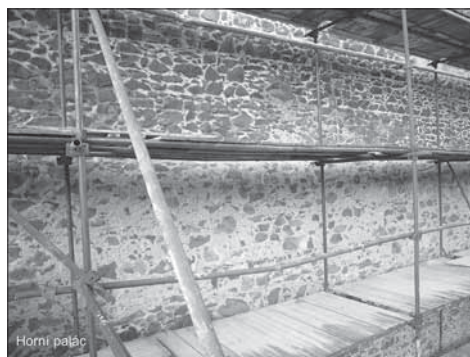
Obr. 13. Různý stupeň zachování malty ve spárách je při opravě respektován – ve spodní úrovni konzervované jádro omítky s lokálními opravami otevřených spár, v horní úrovni lokálně opravené spáry, nejvýše plošné spárování zdiva s maltou vyvětralou do hloubky.  
 Abb. 13. Die verschiedenen Erhaltungsgrade des Fugenmörtels werden bei der Restaurierung respektiert – im unteren Niveau konservierter Putzkern mit stellenweisen Reparaturen offener Fugen, im oberen Niveau stellenweise ausgebesserte Fugen, ganz oben großflächige Verfugung des Mauerwerks, dessen Fugenmörtel bis in die Tiefe verwittert war.

lomové zdivo neomítá, jeho líc zůstává režný. Je proto nutné zdivo dodatečně vyspárovat. Je žádoucí to provádět co nejdříve po vyzdění, aby se spárovací malta dobře spojila s maltou ve zdivu. Vzhled spárování se přizpůsobuje okolnímu zdivu. Při opravě spárování se zachovává charakter míst, kde je malta ve spárách zachována až k lici zdiva, i těch, kde ustupuje za líc kamene.

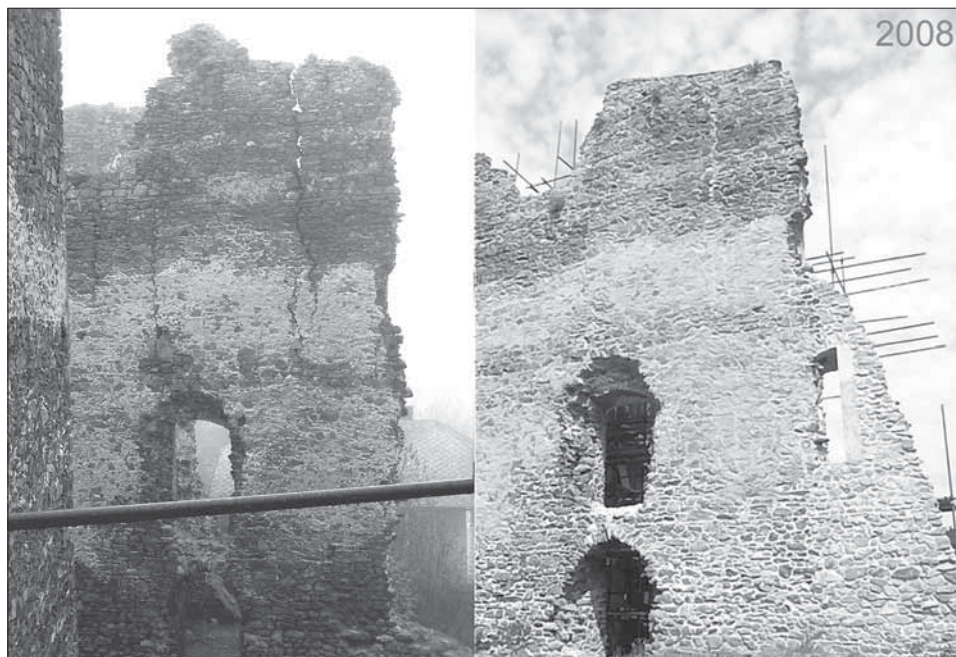
Obr. 14. Boční stěna horního paláce před opravou a po opravě. Zajištění trhlin, stabilizační opěrák, konzervace zbytků omítek, diferencovaný rozsah spárování.

Abb. 14. Seitenwand des oberen Palas vor und nach der Restaurierung. Feststellung von Rissen, stabilisierender Stützpfiler, Konservierung von Putzresten, unterschiedliches Ausmaß der Verfugung.

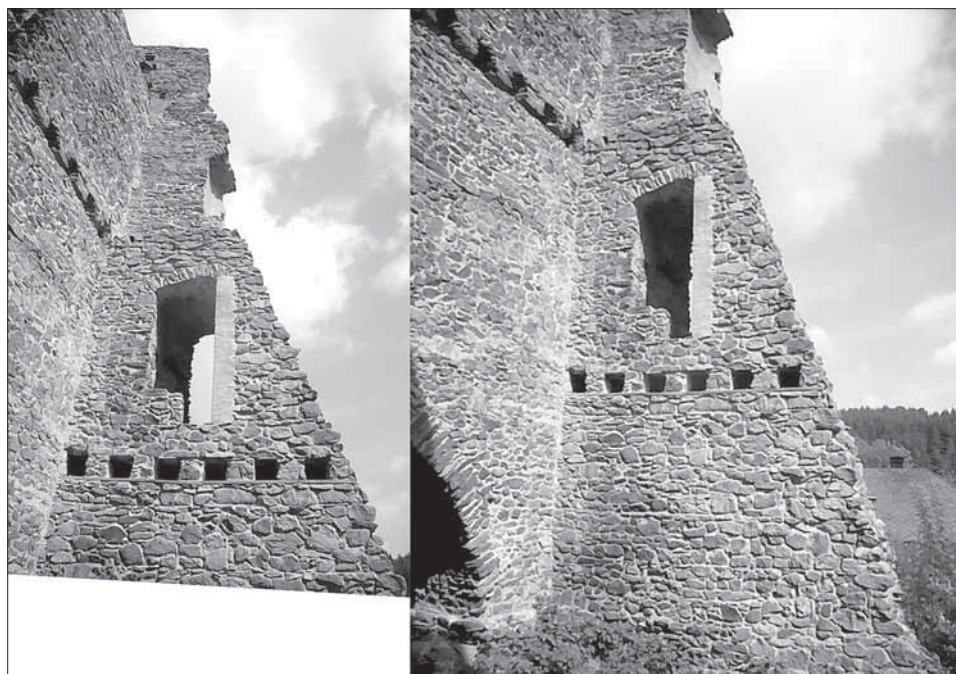
Obr. 15. Stabilizační opěrák. Opěrák má jen staticky nezbytný rozsah, pro odlišení novotvaru je pravá špaleta okna vyzděna z cihel.

Abb. 15. Stabilisierender Stützpfiler. Der Stützpfiler hat nur die statisch unbedingt erforderliche Größe, zur Unterscheidung der Neubildung wurde die rechte Fensterlaibung mit Ziegeln ausgemauert.

Stabilizační dozdivky se omezují na staticky nezbytný objem. Tam, kde stabilizace zdiva vyžaduje vytvoření novotvaru, volí se materiál odlišný od autentického zdiva (cihly, cihly opatřené tenkou vrstvou omítky).

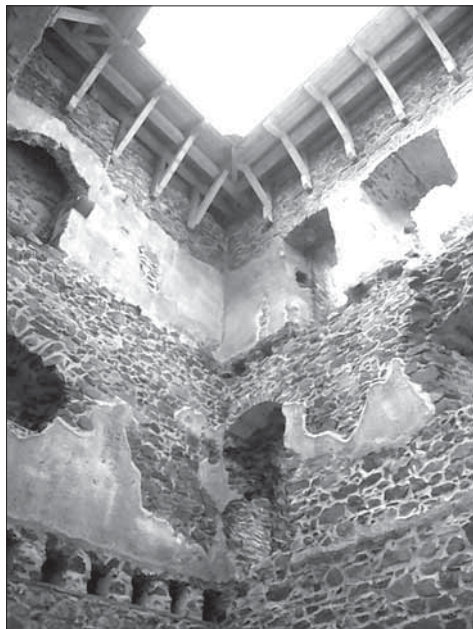
Obr. 16. Stříška pro ochranu interiéru horního paláce, kde jsou zachované části omítek a architektonické články.

Abb. 16. Schutzdach des Innenraumes des oberen Palas, in welchem Putzteile und architektonische Glieder erhalten geblieben sind.

Uvnitř paláce byla zřízena stříška krytá plechem, která částečně chrání omítky a architektonické prvky interiéru.

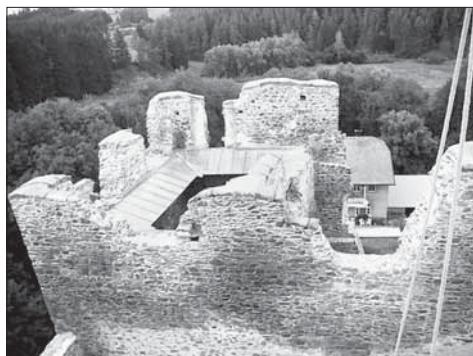
Obr. 18. Koruny horního paláce kryté olovem a střecha krytá titanizinkem (pohled z věže).

Abb. 18. Die Krone des oberen Palas wurde mit Blei abgedeckt und das Dach mit Titanzink gedeckt (Blick vom Turm aus).

a horního hradu se uplatnila ochrana oloveným plechem kotveným pomocí měděných pásků. Způsob upevnění a tloušťka plechu byly změněny poté, co kryt korun dolního paláce byl poškozen vichřicí.

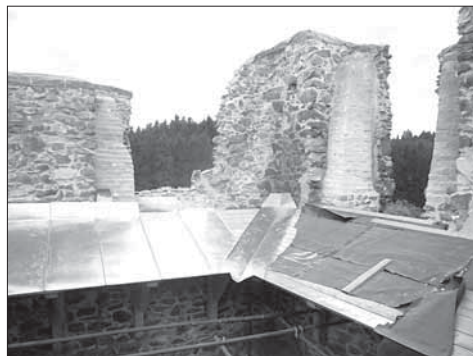
Obr. 17. Stříška horního paláce. Omítky v okenních špaletách nad střechou chráněny obezděním z cihel, koruna zdi kryta olověným plechem.

Abb. 17. Schutzdach des oberen Palas. Der Putz in den Fensterlaibungen über dem Dach wurde durch eine Ummauerung aus Ziegeln geschützt, die Mauerkrone mit einem Bleiblech abgedeckt.

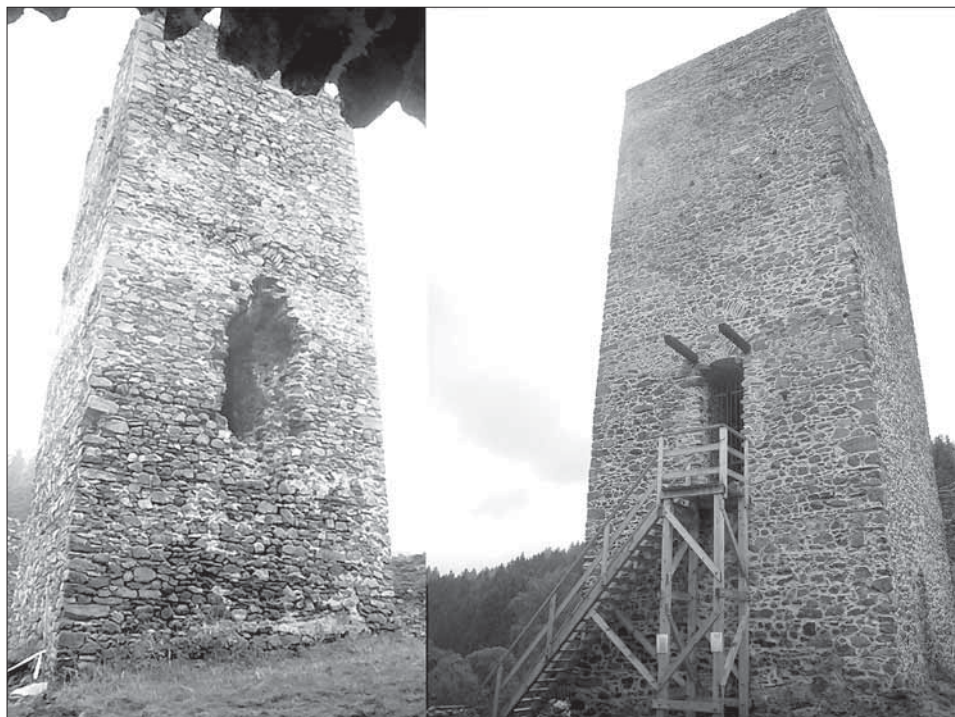
Obr. 22. Horní věž před opravou a po opravě. Schodiště postaveno v místě doloženém archeologickým výzkumem, v původních kapsách osazeny předpokládané konzoly pro zvedání mostku.  
Abb. 22. Oberer Turm vor und nach der Restaurierung. Die Treppe wurde an der Stelle errichtet, die durch die archäologische Untersuchung belegt ist. Die mutmaßlichen Konsolen für die Zugbrücke wurden in die ursprünglichen Taschen gesetzt.

U věže byla dána přednost zvýšení koruny o kamennou parapetní zeď před návrhem, který zachovával drnový kryt koruny a u vyhlídkové plošiny navrhoval kovové zábradlí. Terasa vyhlídkové plošiny je kryta titan-zinkovým plechem, na kterém jsou dřevěné pochozí rošty. Terasa je odvodněna vnitřním svodem, vyvedeným chrličem ve spodním patře věže. Dřevěné vnitřní stropy a schodiště svou konstrukcí navazují na původní kapsy ve zdivu. Vnější schodiště vychází z místa, kde je jeho založení doloženo archeologickým výzkumem.
