**Murovaný obytný dom z mestských počiatkov s atypickou šijou**

# Murovaný obytný dom z mestských počiatkov s atypickou šijou

## *A Masonry House with an Atypical “Neck” from an Early-phase Town*

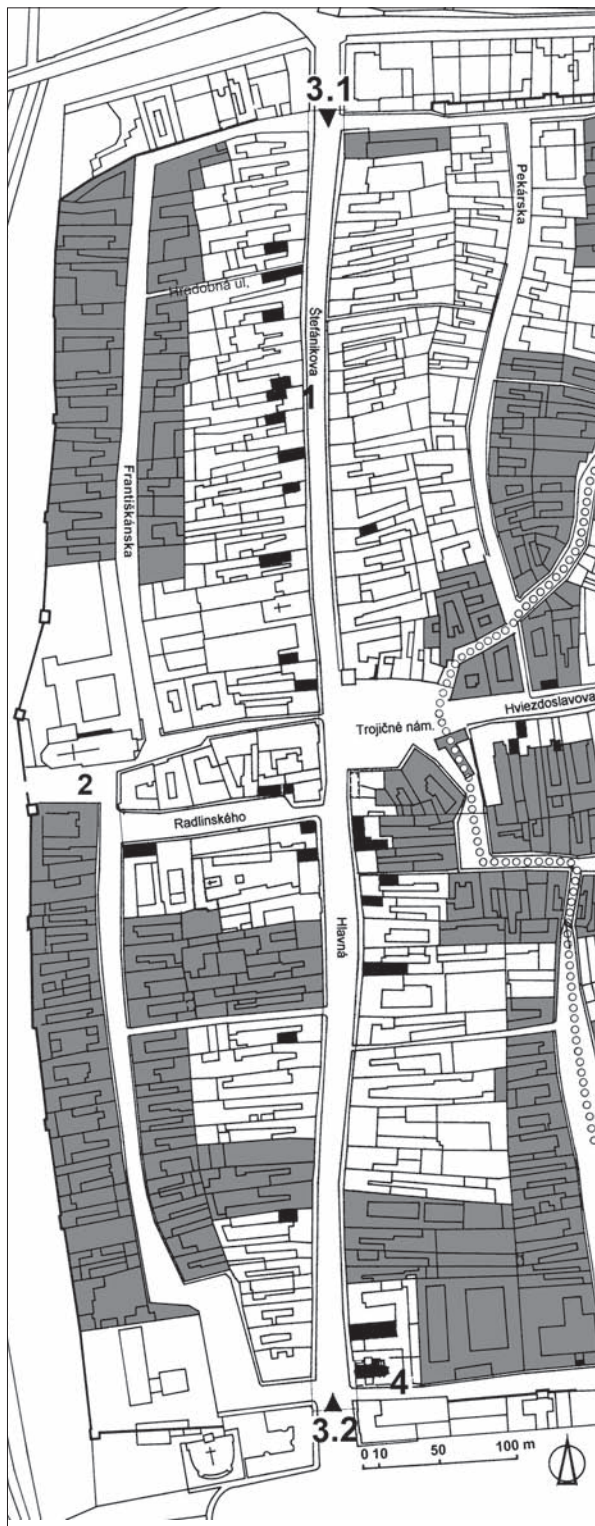
Obr. 1. Mapa západnej časti historického jadra Trnavy zo začiatku 20. storočia s vyznačenou primárnou murovanou zástavbou mesta. 1 – parcela skúmaného domu; 2 – fran-tiškánsky kláštor; 3.1, 3.2 – polohy pôvodných mestských brán v opevnení; 4 – špitál s Kos-tolom sv. Heleny. Čierne plochy – doložené murované meštianske domy najstaršieho typu; sivé plochy – v čase výskumov zdemolo-vaná zástavba. Podľa Staník–Žuffová 1995, 296, upravila J. Žuffová.

Dom je situovaný v radovej zástavbe západnej strany Štefánikovej ulice, ktorá je severnou polovicou severojužnej tepny, prechádzajúcej naprieč celým mestom. Tepna, spájajúca brány v opevnení, patrí k primárnej mestskej uličnej sieti Trnavy (Staník–Žuffová 1995, 297, obr. 1).

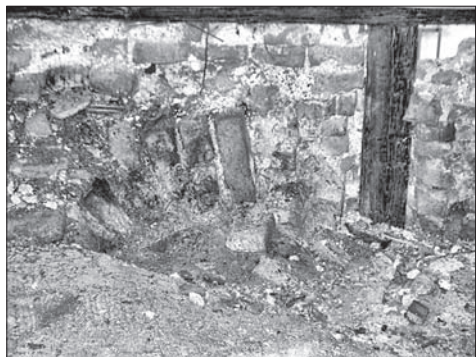
Obr. 6. Torzo pôvodného (?) okna v dnešnom podkroví. Foto J. Žuffová.

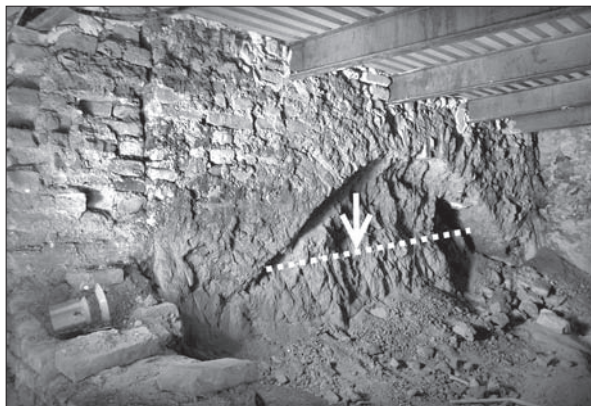
Obr. 7. Statický základový oblúk pod renesančnou priečkou. Šípka a bodková čiara označujú polohu rozhrania medzi rastlým terénom – sprašou a nesúdržným zásypom. Foto P. Grznár, M. Zelina.

a jeho oba nábehy založili do pevnej spraše. Vo výreze pod oblúkom sú čitateľné vrstvy, ktoré prekročil: na rastlom teréne – čistej spraši (s povrchom na kóte asi – 130 cm voči dnešnému terénu dvora) sa nachádza jednorazový zásyp vyplňajúci zvyšok plochy pod oblúkom, pričom fragmenty zásypu zostali prilipnuté aj na lícach všetkých základových konštrukcií vymedzujúcich vykopaný priestor. Zásypom mohol byť po zániku vyplnený netrvanlivý objekt, pôvodne stojaci pred čelnou stenou najstaršieho murovaného domu. Za pomoc pri predbežnej interpretácii týchto nálezových situácií ďakujem Davidovi Mertovi a Marekovi Peškovi z brnenskej Archaie. Uvedené indicie si však vyžadujú potvrdenie archeologickým výskumom, zameraným na rozbor vrstiev pod spomenutým základovým oblúkom a v priestore východne od neho – smerom k ulici. V súlade s dobovými analógiami môžeme predbežne predpokladať, že v prednej časti parcely preživala počas výstavby murovaného domu staršia netrvanlivá obytná stavba, ktorú rešpektovali, a preto murovaný dom umiestnili až za ňu do hĺbky parcely.

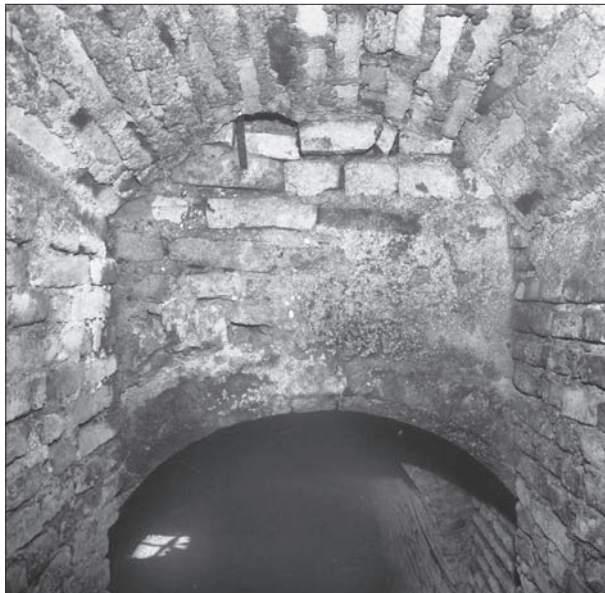
Obr. 8. Čelo klenby najmladšej šije v nadpraží nad portálom. Foto archív Krajského pamiatkového úradu Trnava.

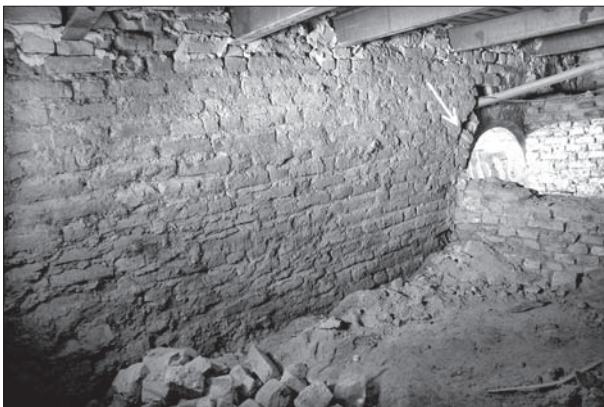
Obr. 9. Exteriérové líce východnej steny pivnice odkryté utilitárnym výkopom s fragmentom muriva staršej šije. Foto P. Grznár, M. Zelina.

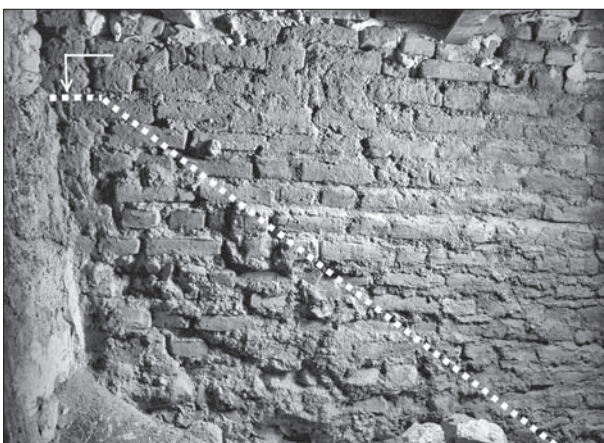
Obr. 10. Na exteriérovom líci východnej steny naznačená línia rozhrania medzi upravenou a neupravenou plochou muriva. Šípka označuje predpokladanú polohu pôvodného vonkajšieho terénu na kóte –85 cm voči terénu dnešnému dvora. Foto P. Grznár, M. Zelina.

šie prekvapenie však priniesol poznatok, že ani táto staršia šija netvorila ešte primárnu vstupnú komunikáciu do spodného podlažia domu. Identifikácii pôvodného prístupu nakoniec pomohlo neodborným výkopom obnažené rezné líce čelnej steny spodného podlažia domu. Na líci sa totiž prejavili dva rôzne spôsoby riešenia povrchu steny závisiace od toho, či daná plocha steny bola v čase budovania domu vizuálne exponovaná alebo vnorená do terénu. Exponovaná časť steny získala povrch upravený škárovaním a zvyšná plocha, ktorá bola základom, nemá ani zarovnané murivo do líca steny, ani úpravu malty v škárach. Medzi oboma spôsobmi riešenia prebieha šikmá línia rozhrania smerujúca od dvora

(od juhu) nadol ku prahu portálu (obr. 10).

Podrezávané škárovanie (precízna úprava malty v línách širokých ložných škár ich sklopením) hornej severnej časti steny končí na uvedenej šikmej línii, od ktorej južným smerom nadol už nie je malta v škárach upravená, ale je okolo nich iba voľne zatuhnutá. Aj povrch muriva je tu už hrboľatý a nelicovaný. Neupravenosť lícnej plochy steny dokladá, že táto jej časť v tvare trojuholníka nebola nikdy vizuálne exponovaná. Stena bola vnorená do terénu, ktorý mal tvar rampy klesajúcej v sklone 28 stupňov. Rampa z rastlého terénu – spráše – tvorila podlahu prístupovej šije, ktorá viedla zo dvora ku vstupu do spodného podlažia paralelne s čelnou stenou domu. Jej šírka sa už dnes, po zásahoch pred domom, nedá zistiť. Pokiaľ ide o stavebné riešenie šije, môžeme sa oprieť už iba o hypotézy. Obvodové steny výkopu museli byť zabezpečené pred zosuvom pôdy buď ich obložením výdrevou alebo, čo je v tomto prípade pravdepodobnejšie, obmurovaním. Ak výkop pre šiju obmurovali pevným materiálom, murivo sa mohlo viazať len na podzemnú časť šije a nad terénom už mohla pokračovať netrvanlivá
