HRAD ZVÍKOV JAKO TORZÁLNÍ ARCHITEKTURA

JIŘÍ VARHANÍK

Abstrakt: *Zvíkov patří k nejvýznamnějším českým hradům. Dosavadní literatura se soustředila na architekturu královského paláce s Hlízovou věží a kaplí, zatímco ostatní části hradu zůstávaly na okraji zájmu. Zcela nedostatečné je archeologické poznání hradu, přičemž ani úseky zdiva, které byly staticky zajišťovány v souvislosti se zatopením údolí Vltavy a Otavy, nebyly předtím odborně dokumentovány. Příspěvek se zaměřuje na analýzu torzálně dochovaného hradebního systému hradu, upozorňuje na některé, v literatuře dosud opomíjené jevy a navrhuje jejich nové interpretace.*

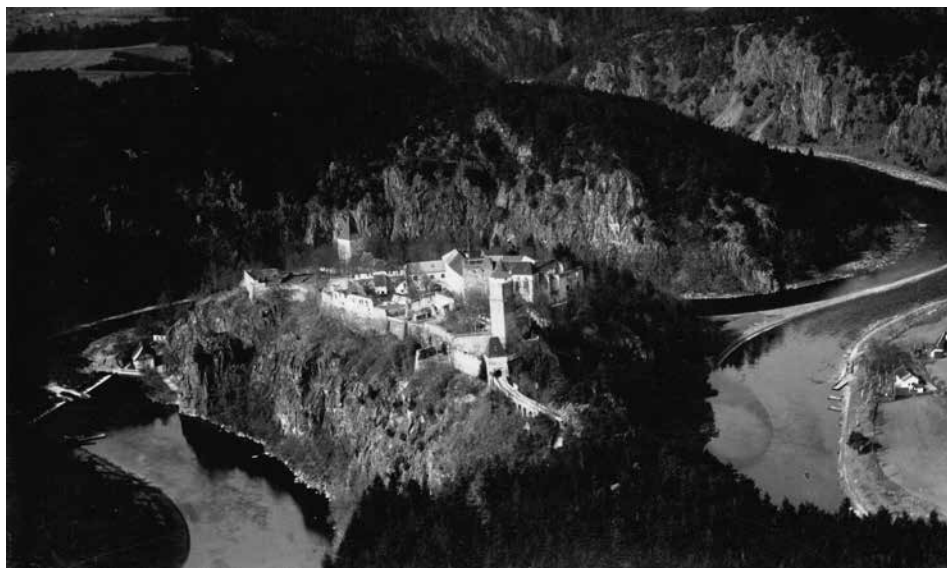
Obr. 1. Hrad Zvíkov, okres Písek. Letecký pohled od jihu z roku 1922.

Rozsáhlý areál zvíkovského hradu zaujímá celý vrchol ostrohu, spojeného na jihu s okolím úzkou dlouhou šíjí (obr. 1, 2). Ostrožna se směrem k severu rozšiřuje a její niveleta zpočátku jen mírně, poté výrazněji klesá. Na východě místy téměř kolmé skalnaté srázy spadaly k Vltavě, zatímco na západě narážela na skalní masiv ostrožny Otava, odkláněla se k severozápadu a obloukem směřovala na východ k soutoku. Severní svah, poněkud pozvolněji klesající k Otavě, zaujímalo hrazené podhradí s raně gotickým kostelem sv. Mikuláše. Obvod hradu v podstatě kopíruje tvar horní části ostrožny. Jeho půdorys má přibližně podobu tupouhlého rovnoramenného trojúhelníka se základnou probíhající od severozápadu k jihovýchodu. Z obvodu hradu nápadně vystupují tři útvary. Na jihozápadě to jsou pozůstatky zdiva objektu nepravidelného trojúhelního půdorysu, v literatuře interpretovaného jako bašta, zvaná „Krahujec“. Na severozápadě jde

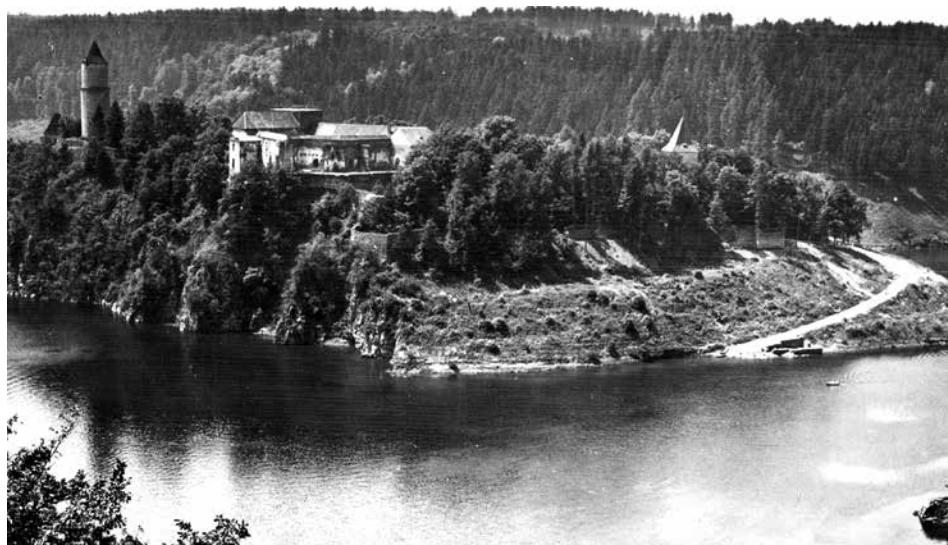
Obr. 3. Hrad Zvíkov, okres Písek. Pohled od severu na částečně zatopené podhradí v roce 1961. Nad úroveň hladiny přehradního jezera jsou patrné pozůstatky zdiva kostela sv. Mikuláše, výše ve svahu je zřetelná linie valu na místě laténské hradby a nad ním berma před parkánovou hradbou.

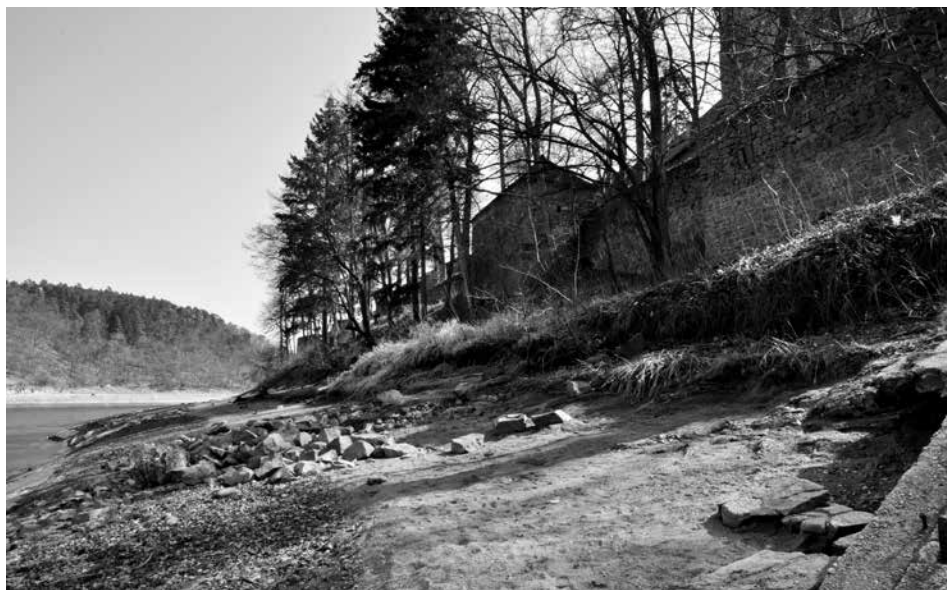
Obr. 4. Hrad Zvíkov, okres Písek. Svah výrazně poznamenaný erozí v předpolí parkánové hradby. Pozůstatky valu a starší laténské hradby zjištěné archeologickým výzkumem v 50. letech minulého století nejsou patrné. V pozadí vystupuje výrazná berma před parkánovou hradbou. Foto J. Varhaník, 2012.

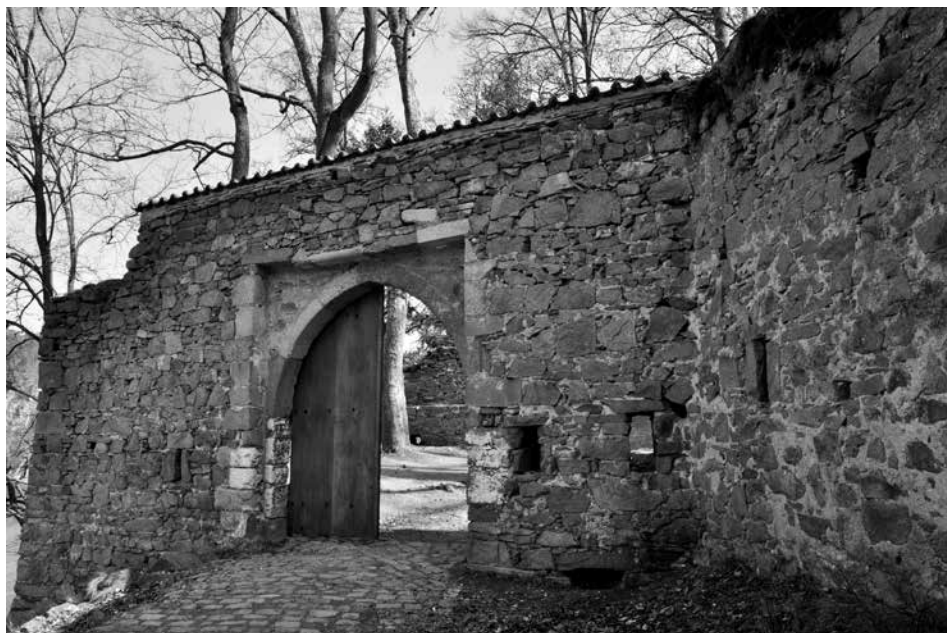
Obr. 5. Hrad Zvíkov, okres Písek. Dolní brána v druhé baště parkánové hradby od západu. Záklenek ostění a zdivo nad ním vykazují stopy pozdějšího přezdění. Foto J. Varhaník, 2012.

V západní zdi druhé bašty od západu, která má tloušťku 140 cm, se otvírá kulisová Dolní brána (obr. 5). Její neprofilované hrotité ostění z tesaných dílů lemujíc pravouhlou vpadlinou pro padací most. Otvory pro zvedání padacího mostu, které zmiňuje ještě D. Líbal (1955, 5), podle fotografie v Soupisu umístěné poměrně nízko (Soukup 1910, 385), dnes již patrné nejsou. Horní část ostění byla rozebrána a znovu sestavena, přičemž snad ještě dříve byl přezděn též úsek nad ním ze smíšeného zdiva, včetně nadpraží vpadliny mostu. Na ostění brány a rámu pro padací most jsou použity díly z různě zbarvených hornin (k petrografické skladbě stavebního materiálu srov. Varhaník–Zavřel 1986), z nichž alespoň některé byly patrně druhotně použity a mohly pocházet ze staveb 13. století. Pátý díl shora v pravé (jižní) hraně vpadliny vykazuje stopy profílance. V nadpraží vpadliny se uplatňuje tenká kamenná deska se zaobleným okrajem, pocházející zřejmě z nějaké náročnější architektury. Vzhledem k uvedenému přezdění této partie nelze však vyloučit, že zde byl tento prvek druhotně využit až při této příležitosti. Originální zjevně není ani segmentový záklenek špalety brány z cihel. Za severní svislou částí ostění se uplatňuje poměrně úzká a vysoká kapsa pro závoru o profilu 39 × 13 cm a hloubce pouhých 47 cm. Na protější straně není kapsa pro závoru patrná.

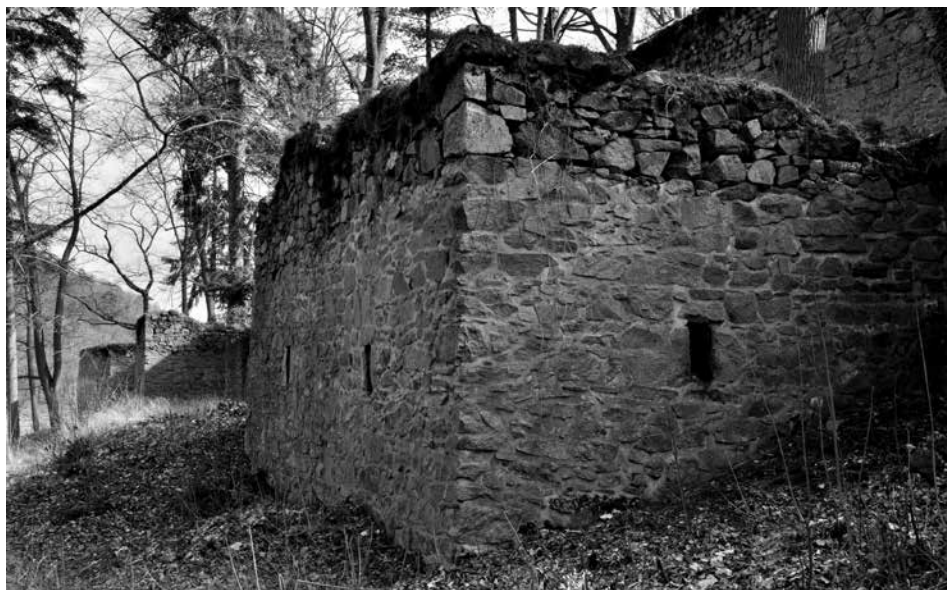
Obr. 6. Hrad Zvíkov, okres Písek. Bašty parkánové hradby se šterbinovými střílnami pro hákovnice. Před nimi se uplatňuje rozměrná berma. Foto J. Varhaník, 2012.

Tloušťka hradby je pouhých 80 cm. Štěrbinové střílny pro hákovnice se otvírají v jedné úrovni v kurtinách, v baštách též ve dvou nad sebou (obr. 6). Až na výjimky v okolí brány jsou tyto střílny vedeny kolmo na rovinu hradby. Střílny jsou kryty prkénky nebo plochými kameny, a byly opatřeny trámky pro oporu hákovnic, z nichž některé zůstaly zachovány, po jiných jsou patrné pouze negativy ve zdivu. Ostění střílen je sestaveno z lomových kamenů. Pod korunou hradby jsou na jejím vnějším líci patrné kapsy po oporách vyloženého ochozu. V jedné z nich byl zjištěn silně degradovaný zbytek trámu ze smrkového dřeva, který se podařilo dendrochronologicky datovat. Strom byl smýcen v roce 1663 (Kyncl 2000), což koresponduje se zprávami o opravách opevnění hradu pod dojmem tureckého nebezpečí (Sedláček 1936, 42). Na vnitřním líci zdiva bašt nejsou patrné žádné kapsy po nosných trámech podlahy, která by umožňovala přístup k horní úrovni střílen, je tedy pravděpodobné, že spočívala na nějaké štenýřové konstrukci.

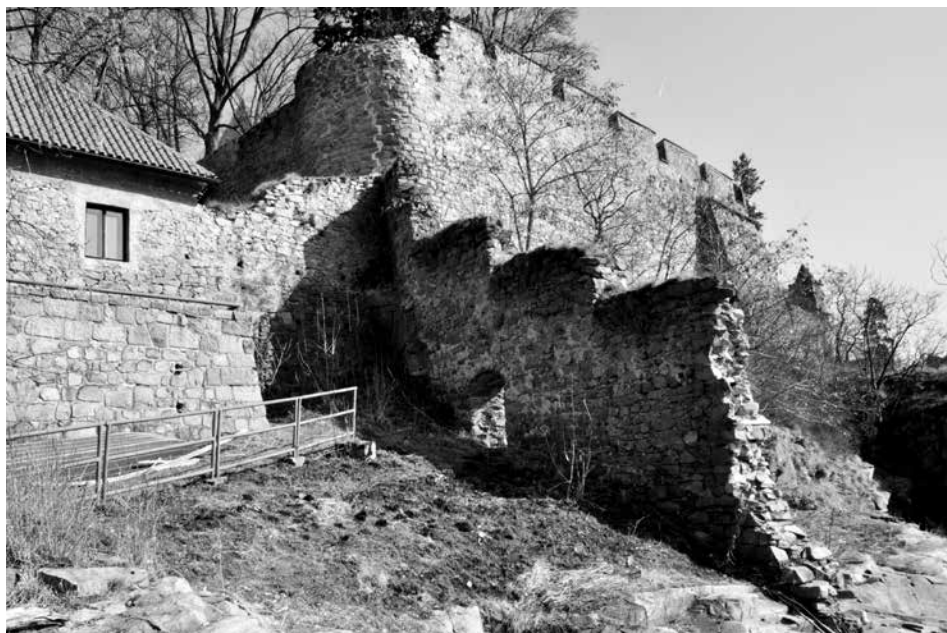
Obr. 7. Hrad Zvíkov, okres Písek. Věžice na severozápadním nároží hlavní hradby. Vlevo se napojuje parkánová hradba, vpravo úsek hradby podhradí, jehož poslední část byla zničena havárií. Foto J. Varhaník, 2012.

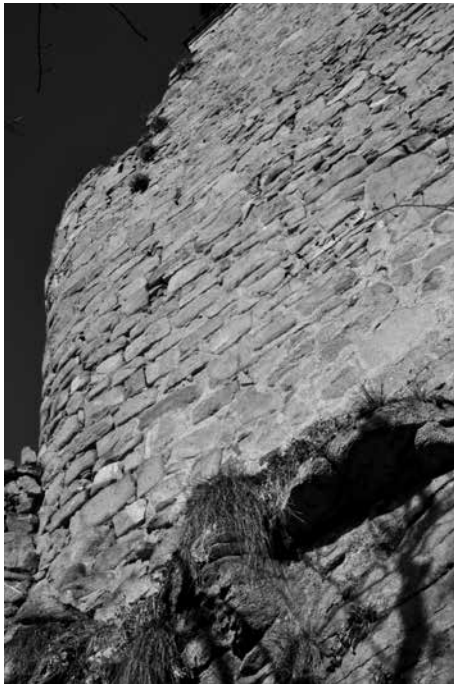
Obr. 8. Hrad Zvíkov, okres Písek. Věžice na severozápadním nároží a navazující úsek západní hlavní hradby s řádkovaným zdivem a s obnoveným cimbuřím. Foto J. Varhaník, 2015.
Abb. 8. Burg Zvíkov, Bezirk Písek. Schalenturm in der Nordwestecke und anschließender Abschnitt der westlichen Hauptwehrmauer mit im Läuferverband errichtetem Mauerwerk und wiederhergestellter Zinne. Foto J. Varhaník, 2015

Na nárožní věžici tangenciálně navazuje přímý západní úsek hradby o délce 25 m, směřující jihovýchodním směrem (obr. 8). Na severní části tohoto úseku hradby na jeho patě předstupuje velice nepravidelný předzáklad. Zejména ve spodní části líce nad touto partií převažuje řádkované zdivo z hrubě opracovaných kvádrů. Koruna tohoto úseku hradby je opatřena cimbuřím s šesti stínkami, opatřenými dovnitř sklopenými pultovými stříškami krytými prejzy. Tři proluky cimbuří od jihu jsou hlubší než předchozí. Převážně řádkované, při opravě hradu nově vyspárované zdivo stoupá na vnějším líci hradby až do stínek cimbuří. Vyobrazení hradu od Steithaue-
ra a Wolfa z přelomu 18. a 19. století (Libal 1955, 3) v těchto místech poškozené cimbuří zachycuje, bylo tedy jen v nevelkém rozsahu novodobě doplněno. Výška tohoto úseku hradby po vrchol stínek cimbuří činí 10 m nad vnějším terénem. Jižní část hradby je v délce 6 m opatřena vysokým skarpem. Na jihu se těsně vedle skarpu hradba tupouhle zalamuje

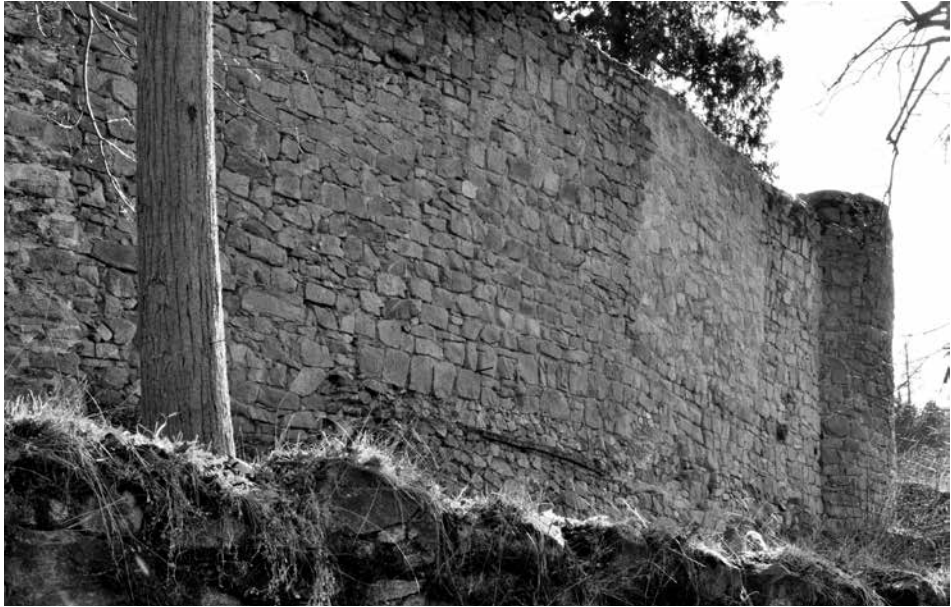
Obr. 9. Hrad Zvíkov, okres Písek. Úsek hlavní hradby severního nádvoří s převážně kvádřovým lícem, navazující na nárožní severozápadní věžici. V popředí snížená parkánová hradba. Foto J. Varhaník, 2015.

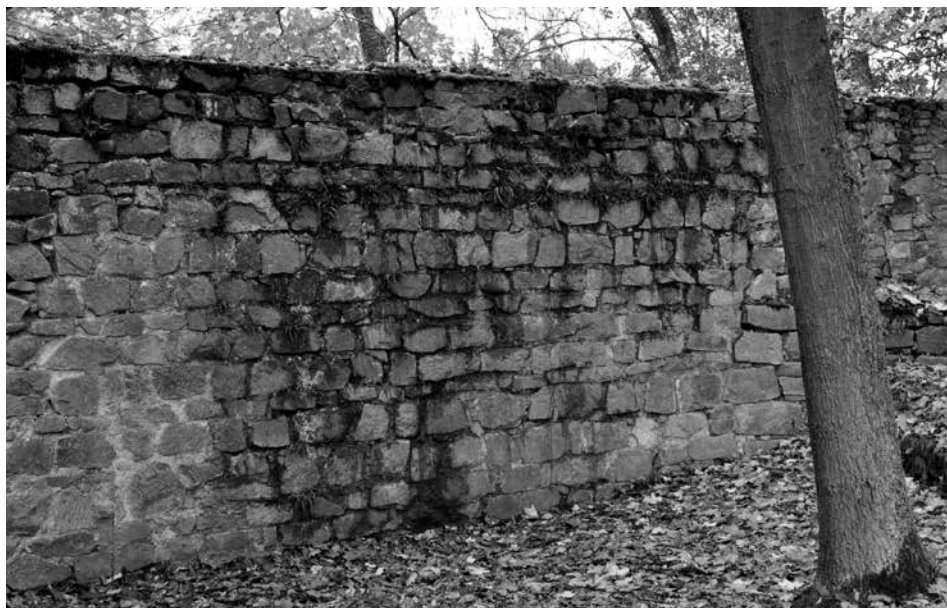
Obr. 10. Hrad Zvíkov, okres Písek. Vnitřní líc hlavní hrady severního nádvoří mezi severozápadním nárožím a Červenou věží. Foto J. Varhaník, 2012.

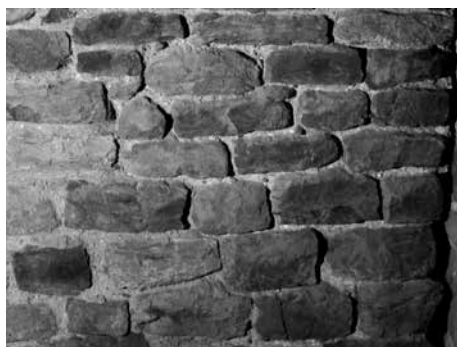
Obr. 11. Bernartice, okres Písek. Líc románského zdiva v interiéru západní věže kostela sv. Martina dodatečně připojené k lodi po roce 1223. Foto J. Varhaník, 2009.

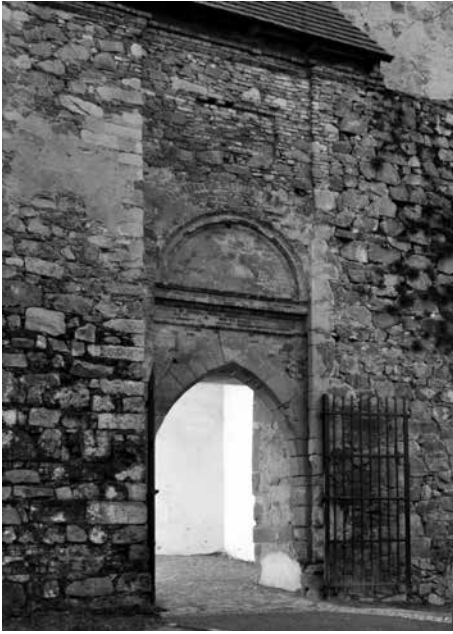
Obr. 12. Hrad Zvíkov, okres Písek. Železná brána v severní hradbě. Horní část brány a opěrák vlevo, obsahující velký počet raně gotických architektonických článků, pocházejí z barokní úpravy v roce 1710. Foto J. Varhaník, 2015.

Jediné architektonické detaily severního úseku hradby představují tzv. Železná brána (obr. 12), kterou prochází stávající komunikace, proražená v hradbě východně od Červené věže, a nedaleko od ní směrem k východu půlkruhový záklenek portálu starší zazděné brány (obr. 13). Je sestaven ze segmentů nestejně velikosti, dvě ze spár jsou šíbrovány drobnými plochými kameny. Poněkud zarážející je skutečnost, že patky oblouku nejsou ve stejné výšce, levá (východní) patka zjevně převyšuje protější. Ze svislých částí ostění se zachovaly tři horní kvádry nalevo a jeden napravo, ostatní byly při zrušení brány vytrhány. Velice heterogenní je skladba zdiva v okolí ostění. Na pravé straně převažuje poměrně pravidelné, převážně řádkované zdivo, částečně překryté zbytky omítek, výše nad portálem vrstvené, na levé straně pak provedené zcela nepořádně. Tyto anomálie jsou tak nápadné, že by dokonce mohly připouštět úvahy o dodatečném proražení brány ve starší hradbě, přestože nad záklenkem chybí vynášecí pas. Utváření záklenku není chronologicky citlivé, rozpaky vzbuzuje spíše jeho provedení. Nelze apriorně vyloučit jeho vznik v první polovině 13. století, jak připouštěl T. Durdík (1995, 80), může však být poněkud pozdější. Výstavbu obvodní hradby v třetí čtvrtině 13. století předpokládal D. Líbal (1955, 13). Dobroslava Menclová (1972/1, 309) tuto bránu do hradu považovala jen za branku, která měla funkci spíše nouzového východu než normálního vstupu, přičemž uvedla, že byla situována „dosti vysoko nad terénem a spojena s protilehlým valem dřevěným, v čas potřeby a nebezpečí odstranitelným můstkem“. Úroveň prahu zrušené brány bez archeologického výzkumu nelze vysledovat, nicméně situace u paty hradby nevyklučuje, že zde dodatečně došlo k mírnému snížení terénu. Ve spodní polovině zazdívků se uplatňují dva mimořádně rozměrné, hrubě opracované kvádry.

Železná brána je podle dochovaných účtů v literatuře připisována mistru Domkovi z Mirovic a datována do roku 1440 (Sedláček 1936, 32; Líbal 1955, 5; Menclová 1972/2, 301). Podle F. Tyla (1888, 30) se však Železná brána připomíná již roku 1432. Gotická brána je dochována v barokní přestavbě z roku 1710 (Sedláček 1936, 3), která – vedle skromné kapličky na mostě – představuje až do obnovy hradu v 19. století poslední stavební úpravu s určitými výtvarnými ambicemi.

Hrotité, na vnější hraně okosené ostění brány je sestaveno z pečlivě opracovaných bloků. Zalomení oblouku ve vrcholu není rovnoběžné s osou otvoru, ale je mírně vychýleno k východu, ve smyslu branou procházející komunikace, která vedla od severovýchodu a za branou pokračovala k jihovýchodu do střední části hradu. Tato drobná nuance samozřejmě neměla na provoz brány žádný vliv, nicméně tímto způsobem leccos vypovídá o školení jejího autora, který zjevně dobře vnímal výtvarné trendy směřující ke slohovému názoru pozdní gotiky. Portál byl osazen v mělkém ústupku, v jehož bočních stěnách, vyskládaných z tesaných bloků,

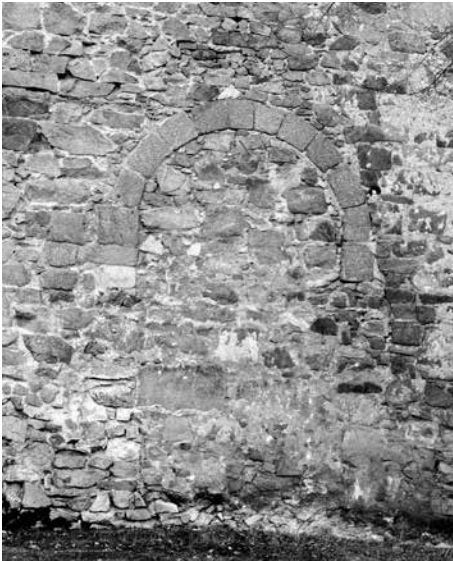
Obr. 13. Hrad Zvíkov, okres Písek. Zazděná brána v hlavní hradbě severního nádvoří. Foto J. Varhaník, 2015.

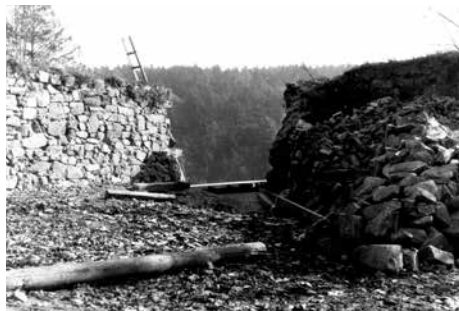
Obr. 14. Hrad Zvíkov, okres Písek. Zrozebraná horní část bašty na východním nároží hlavní hradby severního nádvoří na konci 50. let minulého století. Podle Fuka b. d.

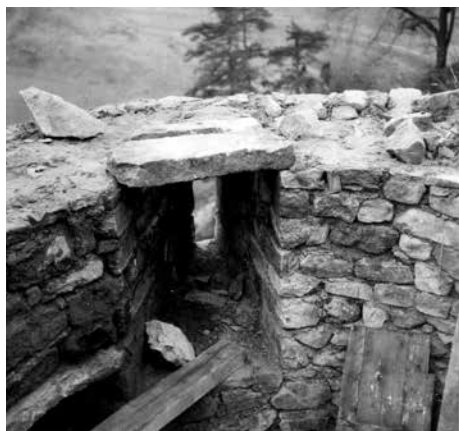
Obr. 15. Hrad Zvíkov, okres Písek. Výstavba horní části bašty na východním nároží hlavní hradby severního nádvoří na konci 50. let minulého století. Podle Fuka b. d.

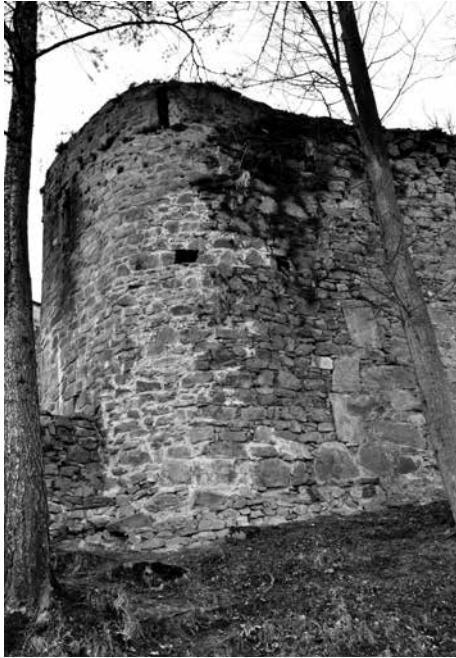
Obr. 16. Hrad Zvíkov, okres Písek. Okrouhlá bašta na východním nároží hlavní hradby severního nádvoří. Foto J. Varhaník, 2012.

otvírající se navenek trojicí šachovnicovitě rozmístěných šterbinových, dovnitř se rozšiřujících střílen v obvodní zdi silné 1,5 m (Fuka b. d.). Jejich ostění jsou vyzděna z lomového kamene (obr. 15). Současný stav objektu by tedy bylo možné charakterizovat spíše jako baštu než jako věžici. Projekt rekonstrukce horní části této bašty údajně nevycházel z nálezové situace, ale z podoby střílen na jiných hradech (!).³ Zcela nový je také obdélný portálek, jímž je tento prostor, krytý železobetonovým stropem, přístupný ze severního nádvoří. Patrně se již nepodaří zjistit,

zda rekonstrukce alespoň co do velikosti interiéru respektovala stopy původního řešení, které se podařilo po vyklizení zříceného zdiva odkrýt, či zda jde o ničím neodůvodněný novotvar. Rovněž není známo, zda spodní část objektu je plná, či zda neobsahuje zasypanou dutinu. Na vnějším líci zdiva bašty se na severní straně uplatňují přibližně nad polovinou její výšky dva čtverhranné otvory, situované v téže výši (obr. 16). Není vyloučeno, že v nich byly ukotveny nosníky samonosného lešení, ovšem jejich větší rozměry by mohly poukazovat spíše na to, že jde o stopy po vyhníklých dřevěných kleštinách, které měly fixovat zdivo bašty. Výška zdiva bašty, stejně jako sousední hradby, činí na severní straně 7,7 m nad terénem, poměrně strmě spadajícím k parkánové hradbě. Na úpatí bašty vyčnívá nad úroveň terénu nepravidelný předzáklad. Skladba líce zdiva bašty se podstatně liší od relativně pravidelného, převážně řádkovaného zdiva západní věžice. Obdobné deformace jejich půdorysu by však mohly poukazovat na to, že obě stavby byly součástí téhož záměru.

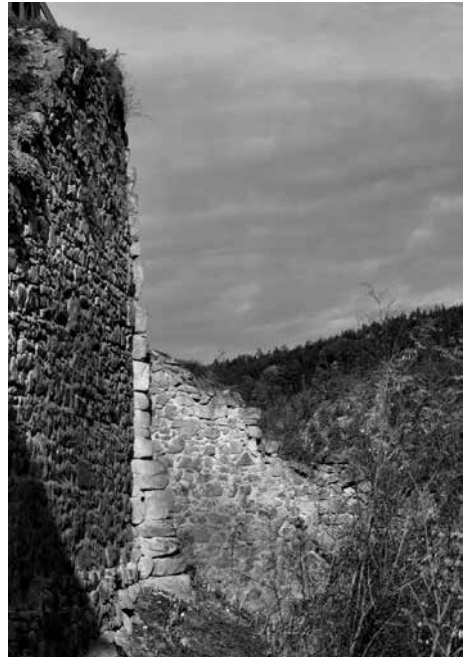
Obr. 17. Hrad Zvíkov, okres Písek. Vlevo východní hradba parkánu, za ní vystupuje armatura jihovýchodního nároží štítové zdi „Pláště“. Na její spodní část se napojuje příčná zeď pravděpodobně z 15. století, jež nedovoluje obejít patu hradeb. Foto J. Varhaník, 2012.

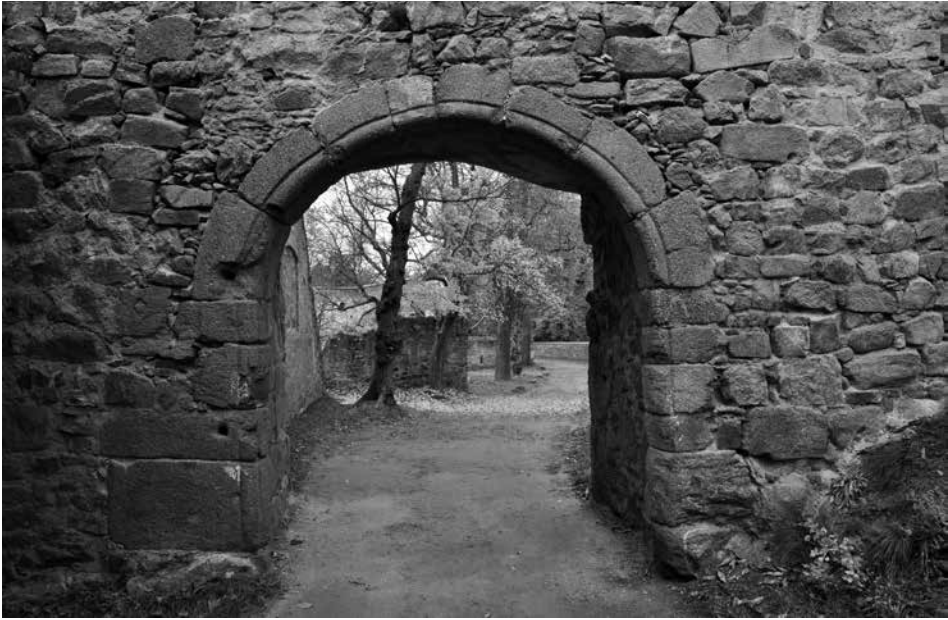
Obr. 18. Hrad Zvíkov, okres Písek. Brána v „Pláští“ od jihu. Foto J. Varhaník, 2014.

Západně od úpatí skalního výchozu, jehož vrchol zaujímá břitová věž, se v hradbě otvírá brána s půlkruhově završeným, mírně stlačeným ostěním profilovaným masivním oblounem

Ostění portálu s půlkruhovou archivolťou bylo tedy z větší části rozebráno, otvor brány byl poněkud rozšířen směrem k východu a ostění znovu sestaveno s použitím několika nových dílů, jejichž opracování však nebyla věnována rovnocenná péče. Zatímco doplněný segment záklenku byl opatřen profilací blízkou utváření ostatních, u některých nových dílů svislých částí ostění byla profilace jen naznačena. Takto byl opracován doplněný horní kvádr levé svislé části ostění. Spodní kvádry na pravé straně ostění jsou poškozeny v důsledku projíždění povozů v takovém rozsahu, že stopy případné profilace nelze bezpečně vysledovat. Tato situace nicméně dokládá, že ještě po rozšíření brány zde byla úroveň terénu podstatně níže než nyní. Pro úplnost je třeba rovněž zmínit eventualitu, že ostění brány pochází z jiné části hradu a jeho současné umístění je druhotné, té však odporují mimořádně rozměrné bloky osazené ve svislé části ostění na levé straně a ve spodní části špalety.
