Nové nálezy při stavbě metra Na můstku

Archaeologia historica. 1978, vol. 3, iss. [1], pp. 381-386

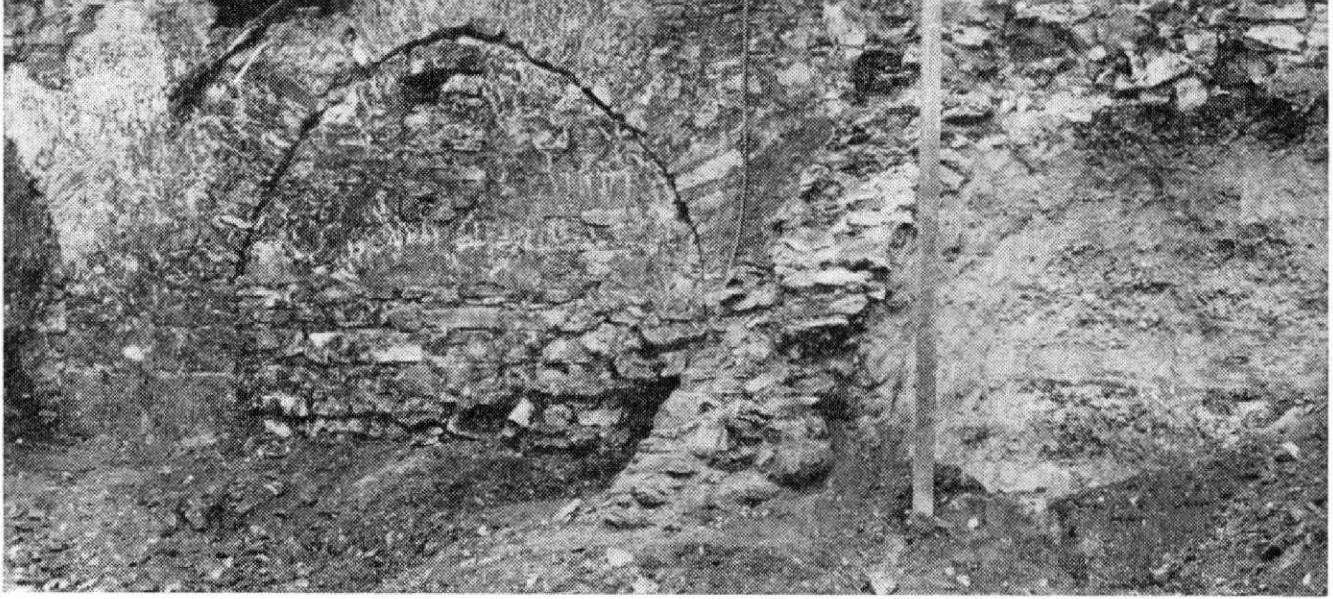
Obr. 2. Pohled na mostní oblouk s piliřem a opěrnou zdí příkopu. Stav před provedením sondy do dna příkopu.

U vnitřní (severní) opěrné zdi bylo možno rozšířit výkop i mimo stavební jámu, kde se podařilo provést sondu až pod dno příkopu a tím objasnit vztahy několika objektů, zde situovaných. Při této příležitosti byl odkryt fragment mostu, vedoucího přes příkop. Zachován zůstal piliř, zděný z opukových kvádrů, z něhož vybíhá mostní oblouk, zakotvený na severní straně do opěrné zdi příkopu. Směrem k jihu vybíhá pouze fragment dalšího oblouku (obr. 2). Most

Zazdívka mostního oblouku svědčí o vyřazení mostu z funkce a o dalším zvýšení úrovně zásypu příkopu. Okénko v zazdívice ukazuje na využití prostoru pod mostem jako místnosti v souvislosti se stavbou domu po zrušení mostu (obr. 2). Ke zbourání mostu došlo zřejmě až v souvislosti se změnou uliční čáry a se stavbou dosud stojících domů.
