**Pozůstatky pozdně středověkých vesnických staveb v Severočeském kraji**

*Archaeologia historica*. 1983, vol. 8, iss. [1], pp. 433-446

VLASTIMIL ŠAFRÁNEK—JIŘÍ ŠKABRADA

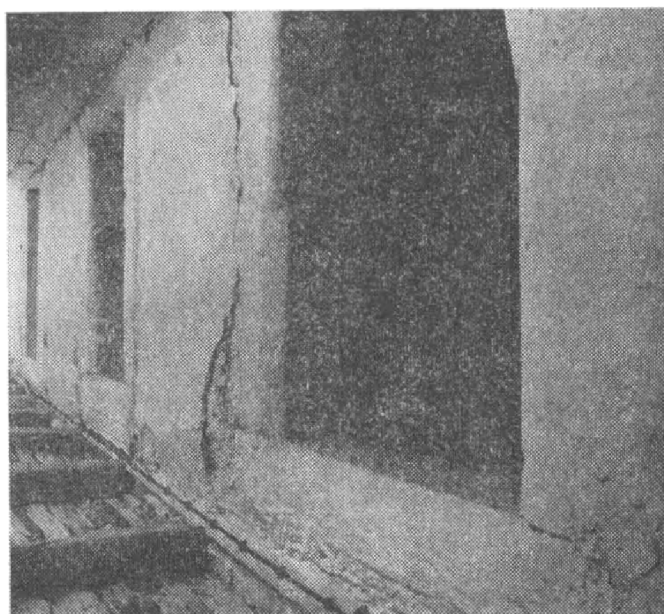
**Obr. 1. Soběnlca čp. 6 (okres Litoměřice), pozdně gotické portály ze 2. poloviny 16. století na pavlačí v patře sýpky. Foto J. Škabrada, 1977.**

Zřejmě nejdéle známým objektem je sýpka v usedlosti čp. 6 v Soběnicích (okres Litoměřice), kterou uvedl do literatury Otakar Votoček (Votoček 1961, str. 46 a 47, Mencl 1980, str. 213 a 216). Sýpka je zděná, patrová, situovaná obvyklým způsobem proti domu štítovým průčelím k cestě. V něm je v patře zasazen ve zdivu kámen s datováním 1589. Tomuto období odpovídají obdélné okosené portály na dvorní vstupní stěně — dva úplně do komor v patře na pavlači, další fragmenty pak v nově přestavěném přízemí. Nepovšimnuta zatím zůstala zajímavá skutečnost, že oba portály v patře mají na levém ostění ukončeno okosení výrazně níže, než na straně pravé. Nelze proto zcela vyloučit, že při přestavbě objektu na přelomu 18. a 19. století, z níž je krov s bohatou lomenicí, mohlo dojít i k přemístování portálů. Přesto se domníváme, že i v tom případě by nebylo třeba uvažovat o původu portálů a datování mimo usedlost.

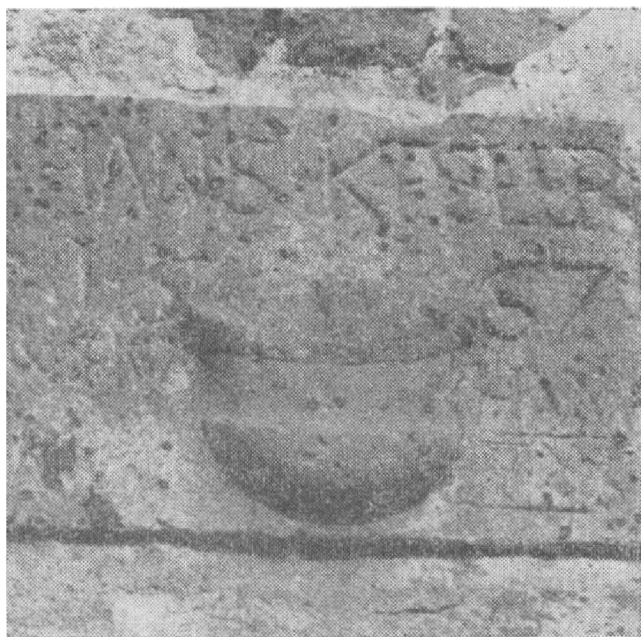
**Obr. 6. Krbice čp. 1 (okres Chomutov), deska s datováním 1567, jménem stavebníka a relléfem, zazděna nad vstupní brankou v sousedství sýpky. Foto V. Šafránek, 1982.**

V Krbicích (okres Chomutov) se v usedlosti čp. 1 na návsi z pozdně středověké výstavby dochovala zděná patrová sýpka v sousedství vjezdu a branky. Sýpka má půdorysné rozměry 6,20 × 5 m, v přízemí i v patře úzká štěrbinová okénka. Stáří objektu může odpovídat dataci 1567, uvedené spolu se jménem stavebníka (HANS KESEER) a reliéfem kotle (?) na kamenné desce, vsazené do zdiva nad brankou. Ve spodní části desky je dodatečně vytesáno další jméno a datování 1785.

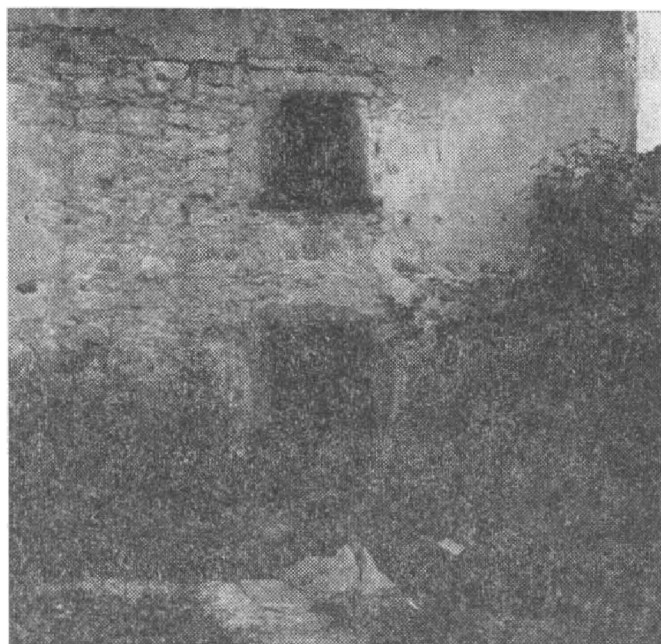
**Obr. 7. Libouchec čp. 57 (okres Ústí nad Labem), dvorní průčelí sýpky ze 16. století s pozdně gotickým vstupním portálem. Foto V. Šafránek, 1981.**

V Libouchci (okres Ústí nad Labem) stojí v usedlosti čp. 57 zděná patrová sýpka půdorysných rozměrů 7,40 × 5,90 m, k cestě otočená bočním průčelím. V přízemí je ve dvorní stěně pozdně gotický vstupní portál, obdélný, s šikmo ukončeným okosením. Ve štítových zdech je po jednom štěrbinovém okénku. Patro má ve štítové stěně a v boku do ulice obdélná okénka s okosením, ukončeným rovněž šikmo. Nad vstupním portálem je otvor, sesazený s použitím překladu dalšího obdélného okoseného portálu; jeho dochovaná podoba zřejmě vznikla v souvislosti s mladší přestavbou horní části patra a krovu.

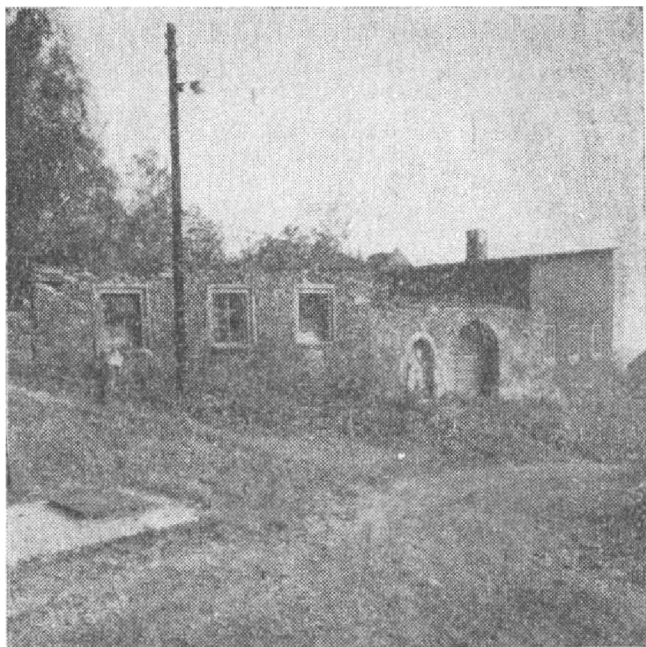
**Obr. 8. Vinařice čp. 13. (?) (okres Chomutov), průčelí usedlosti v pohledu z návsi. Vlevo zdívo přízemí obytné části někdejšího domu s renesančními ostěními oken, uprostřed vjezd s pozdně gotickou vstupní brankou, vpravo nově upravené bývalé hospodářské stavení, rovněž s pozdně gotickým jádrem. Foto V. Šafránek, 1982.**

K nejzajímavějším nálezům bezpochyby patří dochované fragmenty pozdně středověké výstavby usedlosti čp. 13 (?) ve Vinařicích (okres Chomutov).<sup>5</sup> Obytné stavení a proti němu sýpka či výměnek se obracely do svažité návsi svými užšími, zřejmě štítovými stranami. Mezi nimi je vjezd se vstupní brankou. Z obytného stavení zbývá kamenné lomové zdivo části přízemí, do návsi s trojicí tesaných ostění oken renesanční profilace s fabionovými parapetními římsami. Vstupní branka má pozdně gotické ostění s půlkruhovým nadpražím, dole se stupňovitě ukončeným okosením. Ve zdivu protějšího objektu, dnes upraveného pro bydlení, lze rovněž sledovat části pozdně gotického ostění, obdélného, později upraveného na menší štěrbinový otvor.

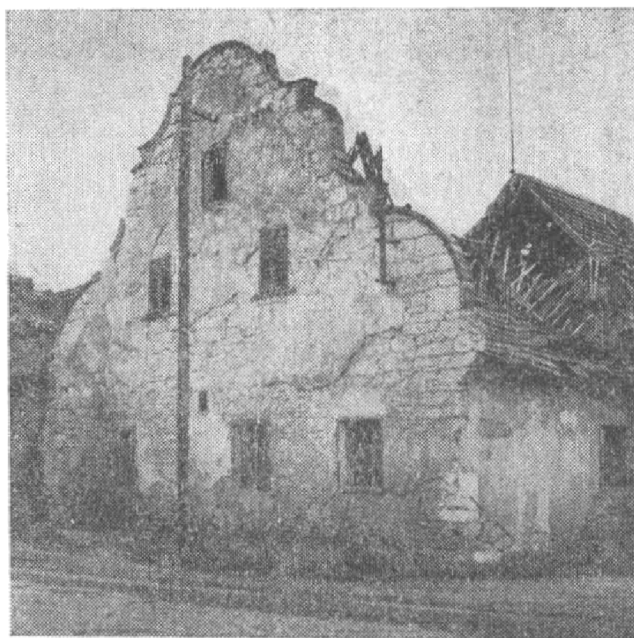
**Obr. 9. Kluček čp. 33 (okres Louny), obytná část pozdně barokního domu usedlosti. V nároží je ve zdivu použita část pozdně gotického okoseného ostění. Foto J. Škabrada, 1978.**

V Klučku (okres Louny) stojí v usedlosti čp. 33 trosky náročně provedeného pozdně barokního domu. Ve zdivu nároží je použita část pozdně gotického okoseného ostění. Podobná situace se jeví při podrobnější prohlídce domu bývalé rychtářské usedlosti čp. 5 v Bohaticích (okres Česká Lípa). Dům má dřevěné, roubené a hrázděné patrové jádro nejpozději z přelomu 17. a 18. století, přičemž v podezdívce je mezi kameny užita i část okoseného pozdně gotického ostění.

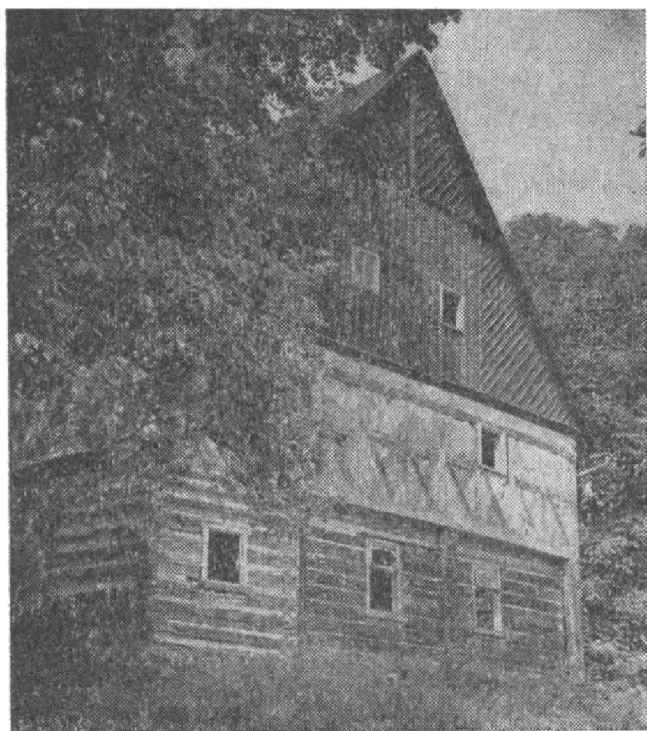
**Obr. 10. Bohatice čp. 5 (okres Česká Lípa), obytná část domu bývalé rychtářské usedlosti s jádrem asi z přelomu 17. a 18. století. V podezdívce je část okoseného pozdně gotického ostění. Foto J. Škabrada, 1968.**
