Archaeologia historica. 1986, vol. 11, iss. [1], pp. 127-142

K počátkům a středověké stavební podobě hradu v Horšovském Týně

TOMÁŠ DURDÍK - LENKA KRUŠINOVÁ

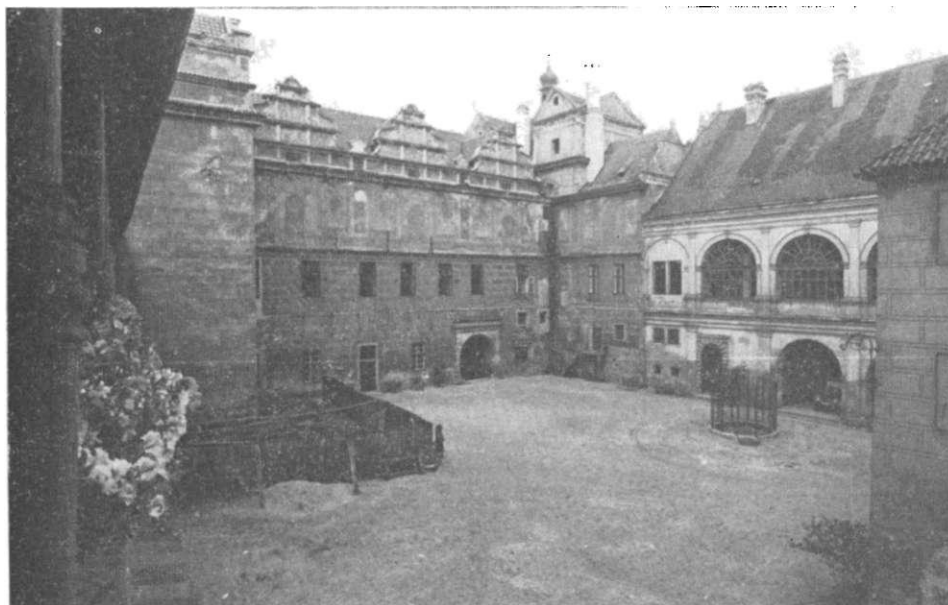
Obr. 13. Horšovský Týn hrad, okr. Domažlice. Jihovýchodní roh nádvoří zámku s objektem starší kaple. Foto: T. Durdík.

sléze vznikly zahloubené objekty a ve 40. letech 13. století v její jihovýchodní části vystavěli volně stojící kapli s pravoúhlým závěrem, k níž na západě na výšku lodě přiléhaly dvě úrovně čtverhranných, patrně profánních prostor (obr. 13). Z horní byla přístupná dnes beze zbytku zaniklá tribuna kaple, spodní si dosud dochovala románské okénko s oboustranně široce se rozevírajícími špaletami. Okolo kaple, která patrně v době svého vzniku představovala hlavní svatyni dvorce, se pohřbívalo.

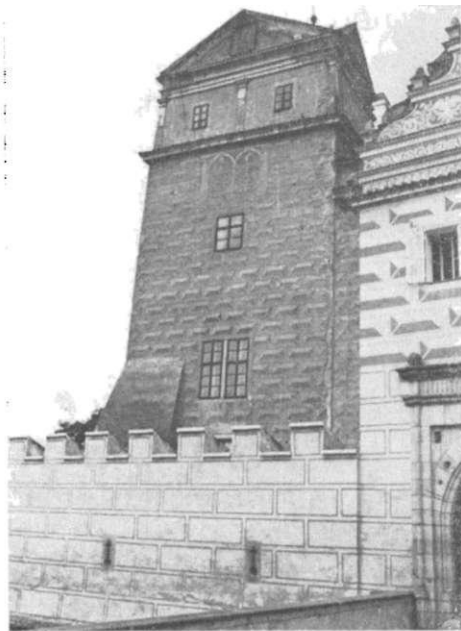
Obr. 14. Horšovský Týn hrad, okr. Domažlice. Věž zbudovaná nad presbytářem starší kaple v renesanční úpravě. Foto: T. Durdík.

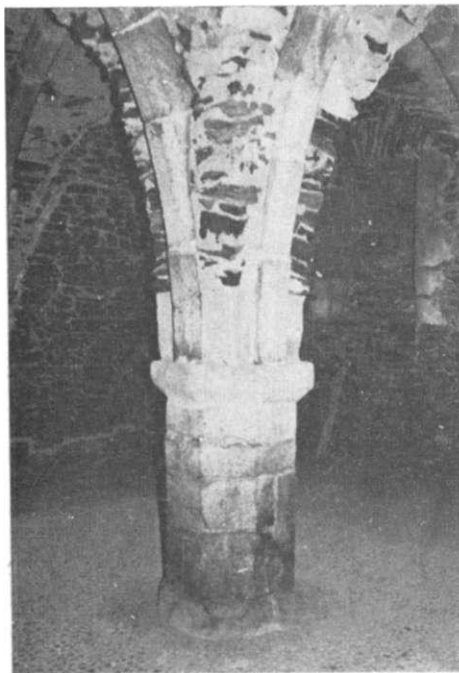
Obr. 16. Horšovský Týn hrad, okr. Domažlice. Střední pilíř severní klenuté místnosti starší fáze polozařezaného přízemí západního křídla. Foto: T. Durdík.
