Durdík, Tomáš

Zemnice na českých královských hradech 13. století

Archaeologia historica. 1987, vol. 12, iss. [1], pp. 355-365

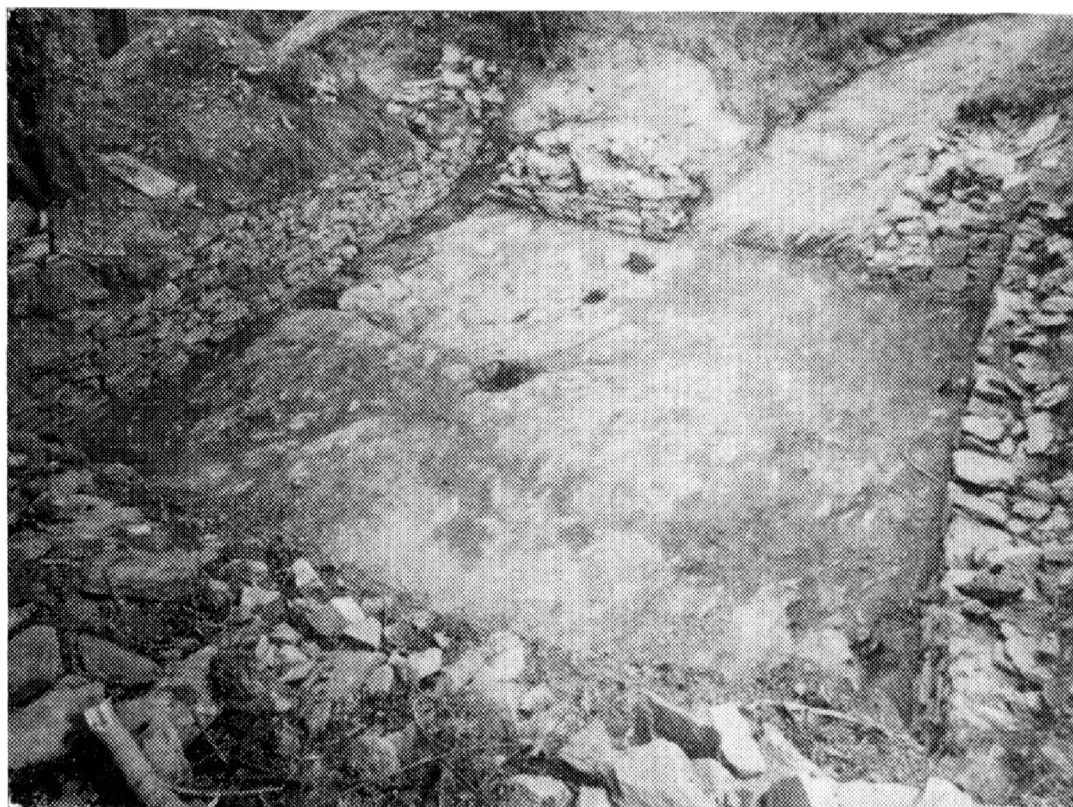
Obr. 2. Angerbach hrad, k. ú. Kožlany, okr. Plzeň-sever. Celkový pohled na zemnici 1. Foto K. Vlček.

Prvá z nich (obr. 1 — A, 2) tvořila hlavní objekt přední části dispozice. Rozměrná čtvercová stavba o vnitřních rozměrech 6×6 m, tedy o 36 m^2 užitné vnitřní plochy (bez vstupní šije), byla výrazně zasekána do skalního podloží — zahlobení dosáhlo minimálně 1 m, převážně však více. Stěny tvořila z lomového kamene na sucho zbudovaná plenta o síle od 80 cm do 1 m. Všechny čtyři strany byly budovány samostatně, takže v rozích se k sobě přikládají na spáru. Provázána byla pouze plenta vstupní strany s jedním ramenem obezdívky vstupní šije; v protilehlé špaletě část líce vstupu tvořila přímo osekaná skála. Konstrukce a osazení vlastních dveří není jasná; z nároží špalety portálu by mohl pocházet hrubě opracovaný kvádr (obr. 3) výrazně se odlišující od ostatního k stavbě použitého lomového kamene. Mírně oblouková vstupní šije o délce okolo tří metrů byla opatřena schody, vysekanými do skály. Vzhledem k jejich silnému poškození ovětráním byly při výzkumu patrné pozůstatky pěti, předpokládat je nutno původní počet devět stupňů. Interier objektu byl, bohužel, silně narušen amatérským výkopem p. J. Hynka ve 40. letech 20. století, takže z původní terénní situace mohl výzkum v roce 1975 zachytit pouze zcela zanedbatelný fragment. Není proto jasné, zda podlahu zemnice tvořil přímo skalní povrch, či zda na něm byla ještě nějaká další úprava. Pozůstatkem vnitřního členění či nějaké vnitřní konstrukce je pět výrazných velkých kulových jam, jejichž hloubka se pohybuje okolo 30 cm. Tyto jámy tvoří téměř čtvercový půdorys zabírající zhruba čtvrtinu vnitřní plochy stavby. Fakt, že ve straně při vstupu jsou jámy tři, by mohl odpovídat konstrukci dveří a potvrzovat uvedený předpoklad vnitřního dřevěného dělení. Protože se jáma nachází i v rohu tvořeném kamennou plentou, muselo by se pak jednat o vloženou dřevěnou komoru, zajišťující lepší tepelné podmínky a tím nejspíše i o prostor obytnou. Nalezení pozůstatků eventuálního vytápění vyrabování interieru zemnice p. Hynkem znemožnilo.

2. Burg Angerbach, K.-G. Kořlany, Kr. Plzeň-Nord. Gesamtblick auf das Grubenhaus 1. Foto K. Vlček.
3. Burg Angerbach, K.-G. Kořlany, Kr. Plzeň-Nord. Quader, der offenbar aus der Konstruktion des Eintritts in das Grubenhaus 1 stammt. Foto K. Vlček.

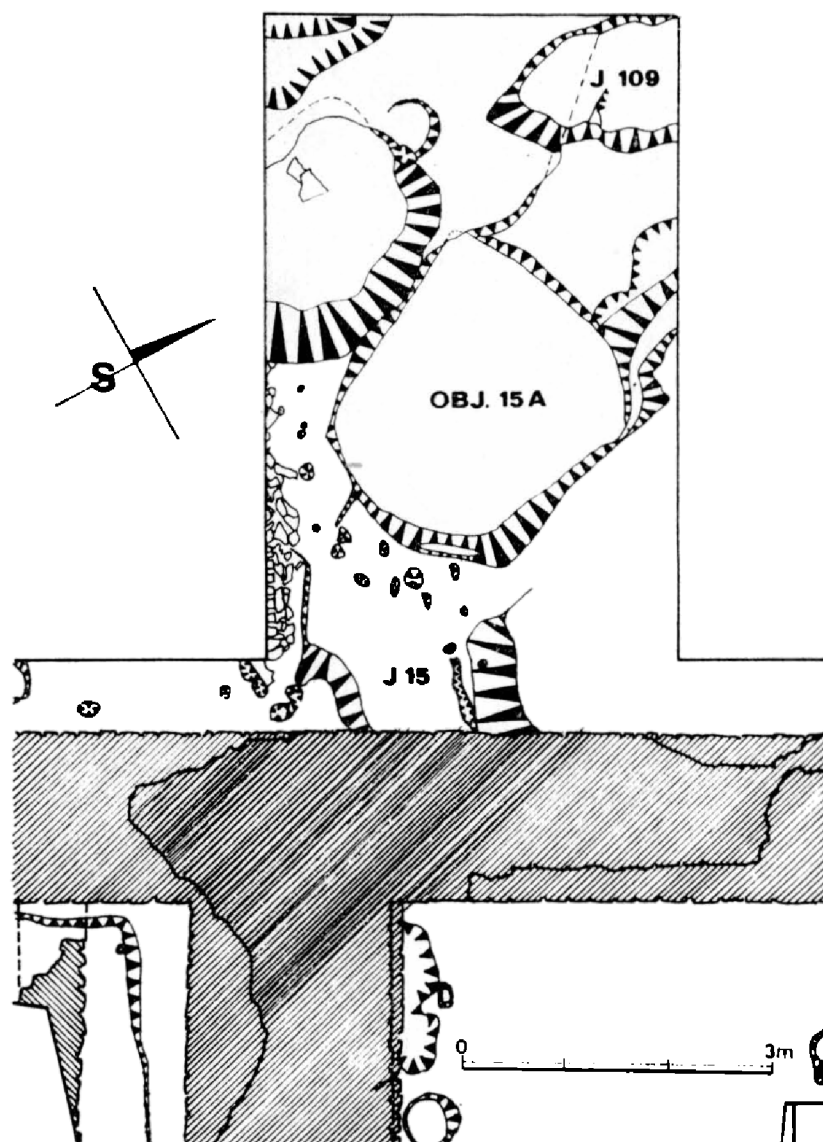
Obr. 4. Křivoklát hrad, okr. Rakovník. Půdorys. Půdorys části sondy I se zemnicí Křivoklát 1 (obj. 15A). Kresba P. Durdík.

Menší z nich (obr. 4—6) se nacházela ve studničním dvoře v těsné blízkosti západního křídla druhého palácového jádra hradu, s nímž současně i existovala. Lehce obdélná, velmi malá zemnice o vnitřní užité ploše 7,2 m² (bez vstupní šíje) byla do jílovitého podloží zahloubena 110 cm. Pozůstatky konstrukce stěn ani úpravy podlahy se nepodařilo zjistit. Na mladší zásahy neporušené části obvodu hranu objektu sledují okrouhlé šikmo zahloubené nevelké kúlové jamky, odpovídající šikmo do země zaraženým kulatinkám tvořícím zastřešení stavby. Stopy krytiny se nedochovaly. Stavba vykazovala dvě fáze. Ve druhé byla vnitřní úroveň o 50 cm zvýšena a nová podlaha tvořena kvalitní jílovou vrstvou. Ani v jedné z obou úrovní se nepodařilo zachytit ohniště; vrstvy na obou podlahách měly charakter životních nečistot. Zemnice byla přístupná širokou šíjí, značně poškozenou mladšími zásahy.

4. Burg Křivoklát, Kr. Rakovník. Grundriß eines Teils der Sonde I mit dem Grubenhaus Křivoklát 1 (Obj. 15A). Zeichnung P. Durdík.
5. Burg Křivoklát, Kr. Rakovník. Teilweise freigelegtes Grubenhaus 1 mit kleinen Gruben am Umfang. Foto K. Vlček.
