**Nové poznatky o stredovekej podobe pohraničných hradov Ľubovňa
a Plaveč**

Archaeologia historica. 2004, vol. 29, iss. [1], pp. 309-329

PETER GLOS – MICHAL ŠIMKOVIC

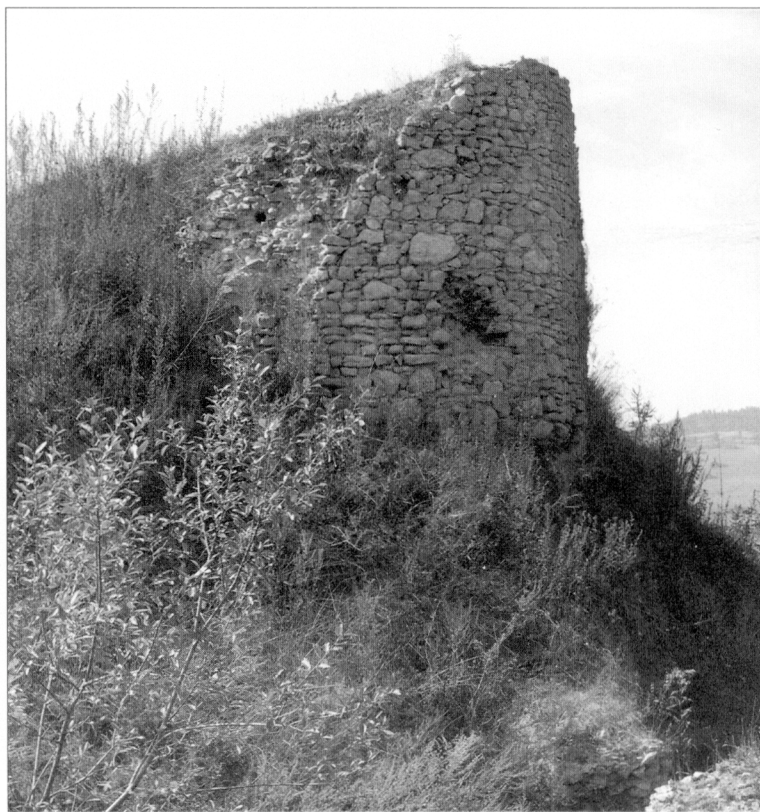
Obr. 10. Plaveč – severovýchodné nárožie paláca s napojením hradby.

Okrem zvyšku hradného paláca je možné do stredoveku zaradiť dlhý úsek mierne zalomenej severnej hradby o hrúbke 1,1 m, ktorá sa pripájala k severovýchodnému nárožiu paláca.

Od tohto miesta klesá po strmom východnom úbočí vrcholovej časti hradného bradla a po tupouhlom zalomení pokračuje na východ. V súčasnosti je jej murivo sledovateľné v dĺžke cca 19 m, ďalšie pokračovanie na východ ohraničuje cezúra približne v strede severnej strany hradu. V tomto mieste sa murivo zaobleným nárožím zalamuje, vniká do novšieho obvodu hradu a ďalej pokračuje na juhovýchod. Do toho tupouhlého nárožia opevnenia je dodatočne vstavaná pozdĺžna neskorostredoveká, alebo renesančná budova s dodnes zachovaným dvojtraktovým, valene klenutým suterénom. V rámci jej interiéru na severnej strane je sledovateľné základové murivo hradby dodatočne odhalené pri výstavbe suterénov budovy. Na severovýchodnej strane je hradba prekrytá mladšími plentami valených klenieb suterénu a jej ďalšie pokračovanie na východnej strane hradu overí až budúci archeologický výskum. Dôležitou otázkou, ktorú nie je možné definitívne rozhodnúť povrchovým prieskumom je jej vzťah k palácu na vrchole brala. V mieste kontaktu oboch stavieb je hradba nad terénom deštruovaná a jedinou stopu po jej prípadnom previazaní so severovýchodným nárožím paláca je drobná kaverna v líci muriva. Predpokladanú súčasnosť hradby s palácom podporuje rovnaký stavebný materiál a riadkovanie muriva, podobná hrúbka a zaoblené nárožia.
