Nové poznatky z výzkumu kostela sv. Maří Magdaleny v Předmostí

Archaeologia historica. 2009, vol. 34, iss. [1], pp. 793-802

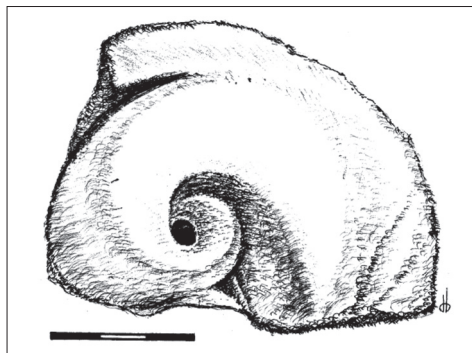
Obr. 2. Předmostí, pískovcový ozdobný prvek. Kresba D. Hajda.

Abb. 2. Předmostí, Zierelement aus Sandstein – Krabbe. Zeichnung D. Hajda.

druhotně přemístěný antropologický materiál a drobné úlomky malty. Tuto vrstvu a zároveň kamenný předzáklad překrýval horizont demoliční a vyrovnávací planýrky, obsahující četné úlomky stavební keramiky, který lze ztotožnit s první fází pozdně barokní přestavby kostela. Z této úrovně pochází fragment pískovcové architektonické ozdoby tzv. kraba (obr. 2), která byla nejspíše součástí původní gotické výzdoby věže.

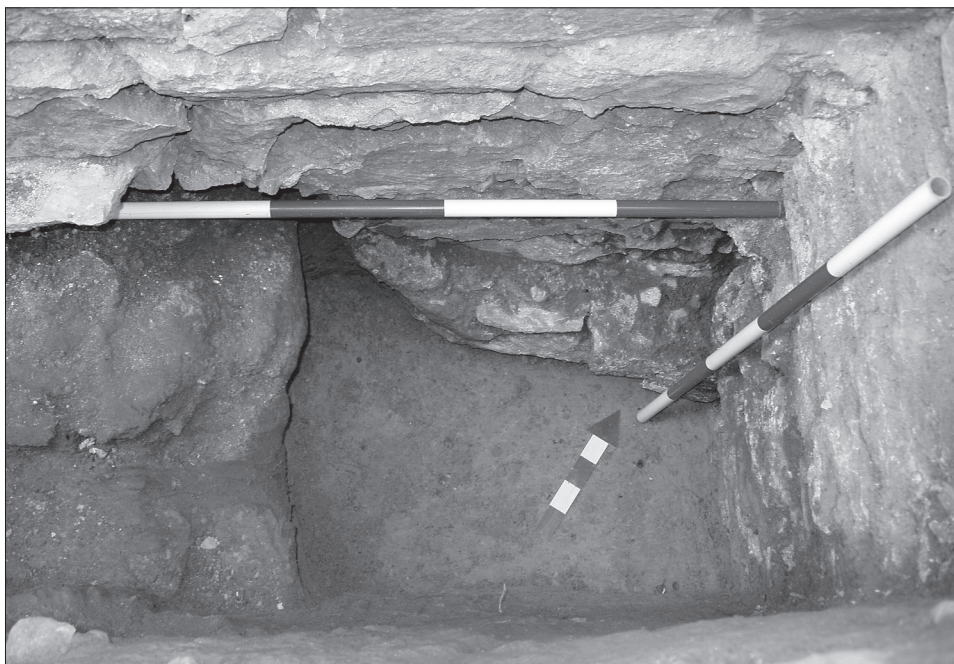
Obr. 4. Předmostí, kamenná substrukce pod gotickými základy kostelní lodi a věže. Foto J. Mikulík.

Abb. 4. Předmostí, Steinsubstruktion unter den gotischen Fundamenten von Kirchenschiff und Turm. Foto. J. Mikulík.

Mikrosondou položenou v dotykovém spoji základů věže a kostelní lodi byl odkryt relikv starší kamenné substrukce z plochých kamenů devonského vápence pojených kvalitní vápennou maltou s vysokým podílem ostrého písku. Základy věže i kostelní lodi respektují relikty této stavební konstrukce nadezděním (obr. 4). Nálezové okolnosti připouští možnou existenci starší sakrální stavby pod gotickými základy původního kostela. Více poznatků by bylo možno získat položením zjišťovací sondy v interiéru kostela.

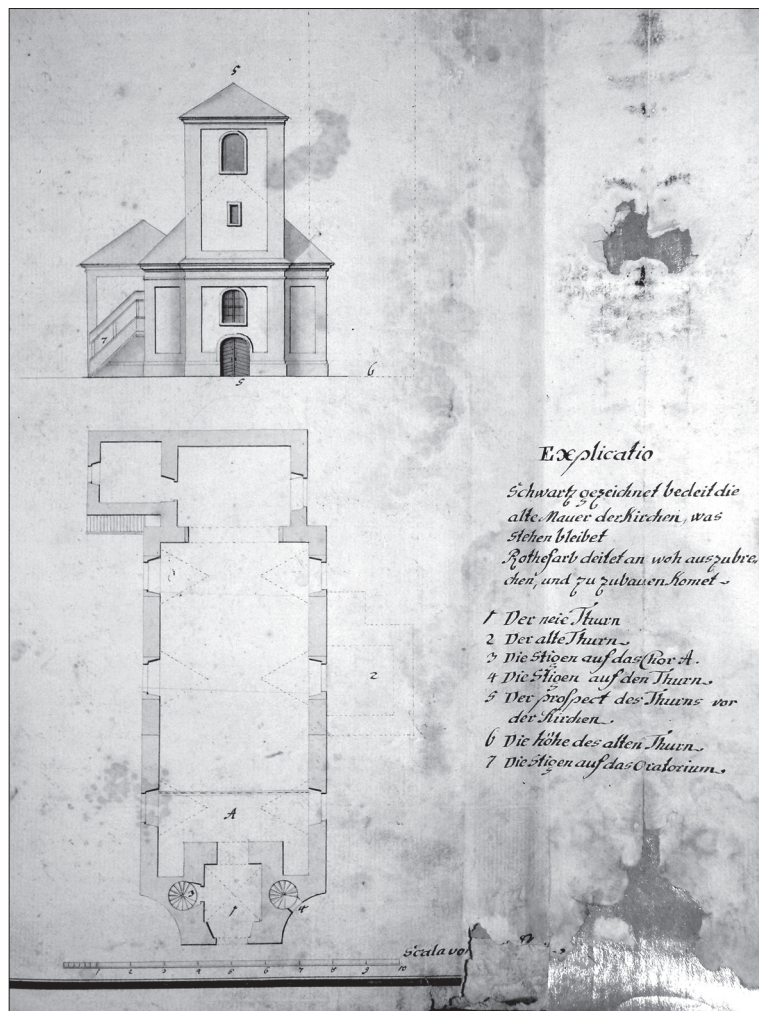
Obr. 6. Předmostí, kostel – plán kostela z farní kroniky, druhá polovina 18. století. Archiv Římskokatolické farnosti Přerov.

Abb. 6. Předmostí, Kirche – Plan der Kirche aus der Pfarrchronik, 2. Hälfte 18. Jhd. Archiv der Römisch-Katholischen Pfarrei Přerov.

se pohybuje v rozmezí 0,88–1 m, vnitřní rozpětí základů, určující také rozpon nadzemní stavby, činí 3,5 m. V linii vnějšího lomového napojení presbytáře a kostelní lodi je kamenný základ původní sakristie po celé délce zdvojen. Druhý, rovnoběžně vedoucí základ, oddělený pouze 0,25 m širokou zásypovou vrstvou od základu sakristie, byl plošně odkryt na délku 2,80 m. Lze vyvodit, že se jedná o základovou konstrukci po původním venkovním schodišti vedoucím na oratoř, což koresponduje s nákresem na stavebním plánu z kroniky. Nad půdorysnou situací se nachází kolorovaná perokresba, kde je zobrazen čelní pohled od jihozápadu. Sakristie zde na rozdíl od věže, která byla zřejmě snesena již dříve, figuruje s venkovním schodištěm přiléhajícím k její vnější západní zdi (obr. 6).

ný plán celého kostela z doby kolem jeho zásadní přestavby, která byla uskutečněna na přelomu šedesátých a sedmdesátých let 18. století (obr. 6). Díky němu se podařilo jednotlivé výzkumem zachycené stavební konstrukce interpretovat (obr. 8). V první etapě této přestavby byla snesena do úrovně základů původní věž se zvonicí, která dle plánu stála při jižním nároží původní stavby. Výzkum odhalil základy této věže, které byly provázány se starou kostelní lodí. Jako stavební materiál byl použit devonský vápenec z místních zdrojů. Odkryté základy kněžiště a lodi provázané se základy věže lze ztotožnit s gotickou sakrální stavbou (obr. 9) uváděnou k roku 1362, kdy je při farním kostele v Předmostí zmiňován farář Macůrek. Pohřby porušené výstavbou gotické lodi a zejména substrukce zdíva přezděného základy kostela a věže evokují možnost existence starší fáze gotické výstavby kostela či stavbu ještě starší.

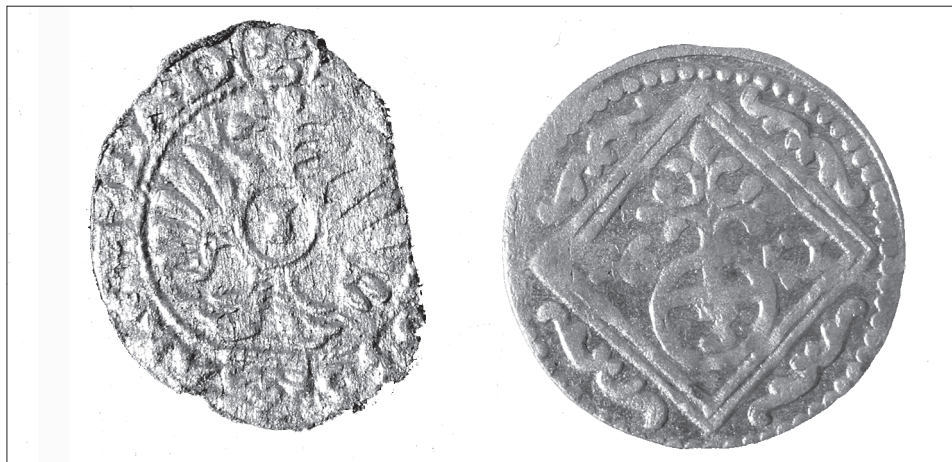
Obr. 7. Předměstí, mince z let 1636 (vlevo) a 1651 (vpravo) nalezené v hrobě 800 porušeného základy stavby sakristie. Foto Z. Schenk.

Abb. 7. Předměstí, Münzen aus den Jahren 1636 (links) und 1651 (rechts), die im durch die Fundamente des Sakristeibaus gestörten Grab 800 gefunden wurden. Foto. Z. Schenk.

Během začišťování dna výkopu byly v úrovni základů presbytáře zachyceny dva hroby narušené výkopy základových pasů sakristie. Pohřeb 800 při severním nároží presbyteria poskytl chronologicky citlivý materiál upřesňující dobu vzniku stavby sakristie. Pohřeb dospělého jedince v poloze na zádech, s lebkou na týl, s pravou rukou pokrčenou v lokti, byl orientován ve směru jihozápad–severovýchod. Skelet porušily v úrovni dolních končetin základy stavby sakristie. K důležitým nálezům patřily dvě stříbrné mince, které byly součástí výbavy zemřelého (obr. 7). Obě se nacházely v oblasti lebky. S největší pravděpodobností byly vloženy do úst zemřelého, čemuž odpovídá nazelenalá patina v oblasti horní čelisti. V prvním případě jde o ražbu stříbrného krejcaru císaře Ferdinanda II. (1619–1637) z roku 1636 z produkce mincovny v Olomouci. Druhou mincí je stříbrná grešle Alžběty Lukrecie (1625–1653) ražená roku 1651 v těšínské mincovně (za určení mincí patří dík Mgr. M. Chumchalovi). Další zajímavý nález představují železné ovčácké nůžky nalezené v úrovni dolních končetin zemřelého. Tento předmět mohl v případě tohoto pohřbu plnit symbolickou úlohu. S ohledem na narušení části hrobové jámy však nelze jednoznačně stanovit, zda původně tvořil součást této hrobové výbavy. Přizděním jihozápadní zdi sakristie k základům presbytáře došlo k narušení druhého hrobu 801. V hrobové jámě zachované pouze částečně se nacházel kostrový pohřeb dospělého jedince robustní postavy. Zemřelý

ležel v poloze na zádech, ruce částečně pokrčeny, snad původně sepjaty nad hrudníkem, orientace ve směru východ–západ. Dolní končetiny skeletu narušila stavba. Při začišťování zdiva kamenné předprsně presbyteria mezi oběma pohřby se podařilo nalézt stříbrný tříkrajecar císaře Leopolda (1657–1705) z roku 1696. Počátky výstavby původní sakristie lze na základě mincovních nálezů a nálezových okolností pohřbu 800 klást nejdříve do druhé poloviny 17. století. Nejpozději ale k závěru 17. století, o čemž vypovídá stříbrná mince z roku 1696, která mohla uvíznout na vodorovné hraně základové předprsně právě v souvislosti s výstavbou sakristie (Schenk–Mikulík 2007a; 2008, 24–35).

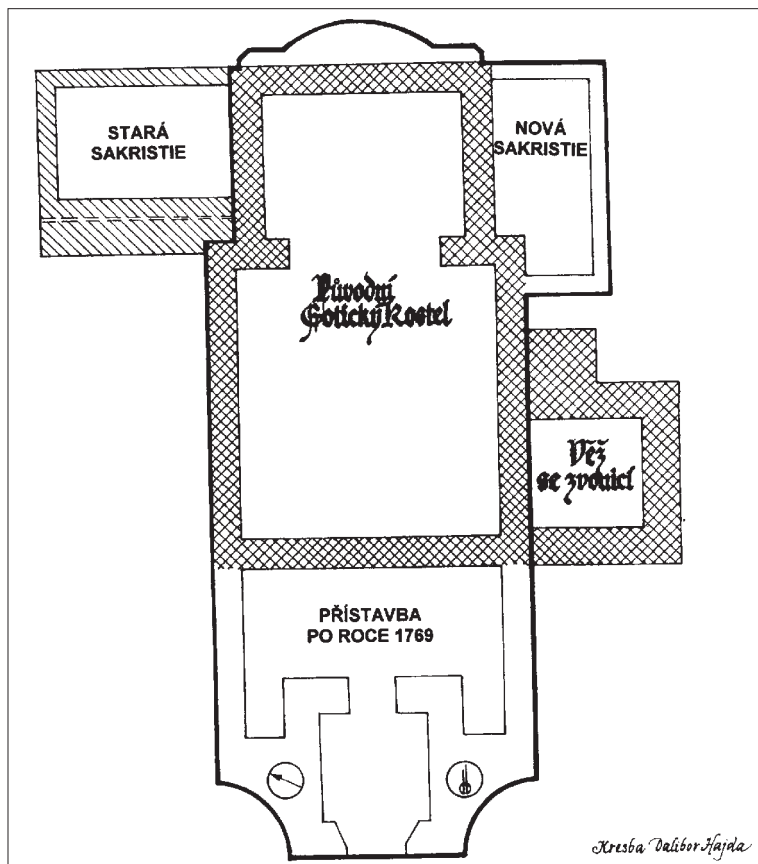
Obr. 8. Předměstí, schematický půdorysný plán s vyznačením jednotlivých stavebně historických fází kostela. Kresba D. Hajda.

Abb. 8. Předměstí, schematischer Grundrissplan mit Einzeichnung der einzelnen bauhistorischen Phasen der Kirche. Zeichnung D. Hajda.
