Archeologický průzkum historického jádra města Uničova

Předběžná zpráva

PAVEL J. MICHNA

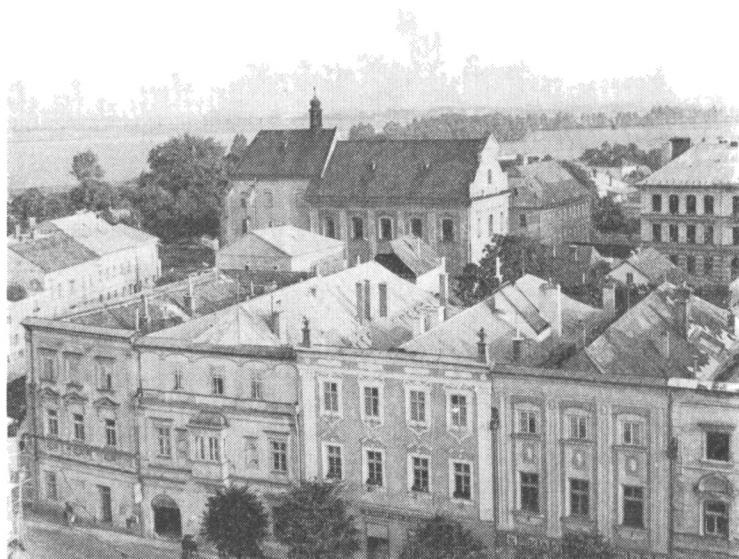
Tab. I. Uničov, okr. Olomouc. 1 – pohled na klášterní kostel (od SZ), 2 – polygonální závěr chrámu od (V), barokní klenba je ve výšce odstupnění opěrného piliře.

Hospodářský rozmach vyvolal zájem církevních institucí, které ve městě nabývaly majetky a hodlaly se zde usadit. Již roku 1228 tíhl do Uničova velehradský cisterciácký klášter a držíc tu mlýn i domy, uvažoval patrně o založení komunity. Ve 14. století se v místě usídlil mendikantský řád klarisek (podle jiných řád minoritů); sídlo si vybudoval při hradbách v jihovýchodní části města (tab. II : 2). Z původní gotické zástavby se dodnes dochovalo pouze protáhlé kněžiště klášterního kostela Povýšení sv. Kříže, uzavřené polygonem s jedenkrát odstupněnými pilíři (tab. I : 1, 2). V první polovině 18. století byla

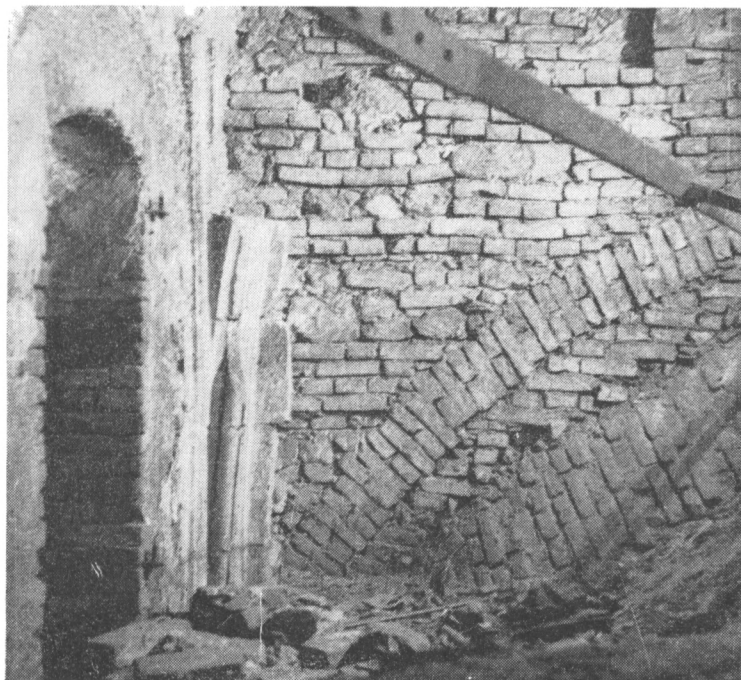
Tab. III. Uničov, okr. Olomouc. 1 – SV část podkroví polygónu chóru, 2 – pozůstatek jižního výběhu gotického triumfálního oblouku v podkroví chóru.

Kněžiště uzavírala křížová, žebrová, patrně zvýšená klenba, dělená ve dvě obdélná travé. Stěny prolamovalo osm lomených oken, sahajících od kordonové římsy po římsu okapovou, jejíž zbytek se dodnes dochoval v půdním prostoru. V jižní stěně západního travé okno nebylo (v místech dnešní sakristie). Zde předpokládáme přizdění klášterních budov nebo zamýšlenou věž.¹⁵ Horní část oken vyplňovaly kružby různého typu, charakteristické pro léta 1330 až 1340. Na půdě barokizovaného chóru jsou zachovány zbytky svazků žeber, vybíhajících v klenební a dosud existující přízední žebra. V jihozápadním rohu půdy nad kněžištěm je fragment gotického triumfálního oblouku, předstupujícího do prostoru (tab. III : 2).

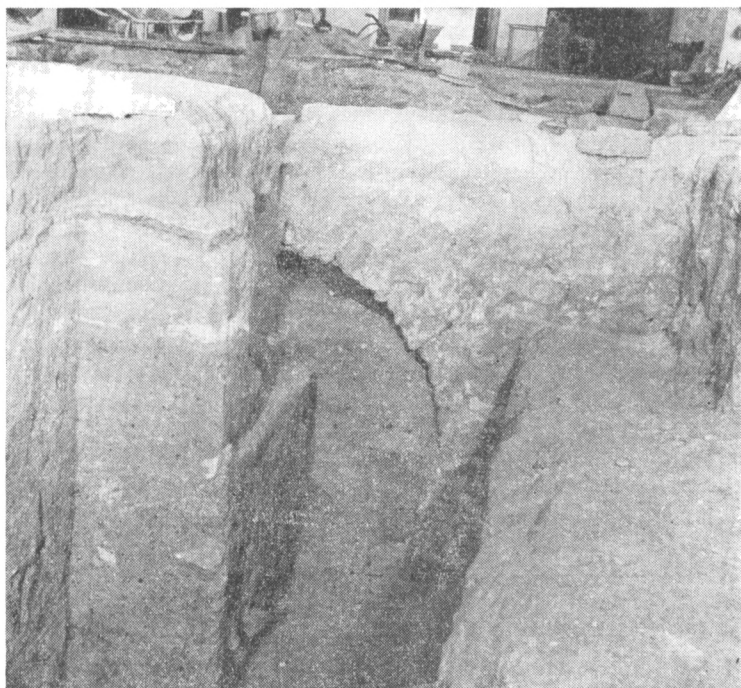
Tab. VIII. Uničov, okr. Olomouc. 1 – jižní podzemní klenba lettnerové zdi a na něm spočívající jižní pata triumfálního oblouku, 2 – severní podzemní klenba zdi lettneru (oboje od V).

Souběžná sonda (č. III) byla vedena presbytářem i v jeho severní polovině. Pokud se týče stratigrafie starších vrstev i objektů, shoduje se zjištěná situace s předchozí sondou. Tehdy byl objeven i druhý, severní, oblouk základu lettneru (tab. VIII : 2).

Den Chor trennte vom Kirchenschiff ein mächtiger Lettner, dessen Grundmauer auf drei durch unterirdische Wölbungen verbundenen Pfeilern ruhte (Tab. VIII : 1,2). Diese zusammenhängende Mauer öffnete sich in das Kirchenschiff durch einen in der Längsachse der Kirche liegenden Eingang mit abgeschragten Seiten (Tab. XII). Es handelte sich wohl um Überreste des gegen Westen (in das Schiff) geöffneten Saallettners mit einem von zwei Säulen getragenen Podium. Man kann nämlich T-förmige Mauerblöcke als Sockel dieser Säulen ansehen (Tab. IX : 1,2; X : 2; XII).

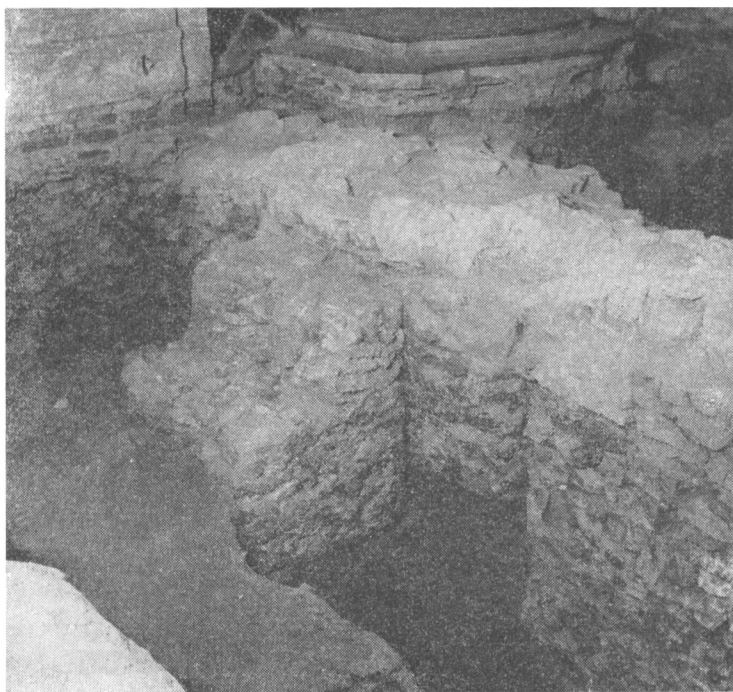
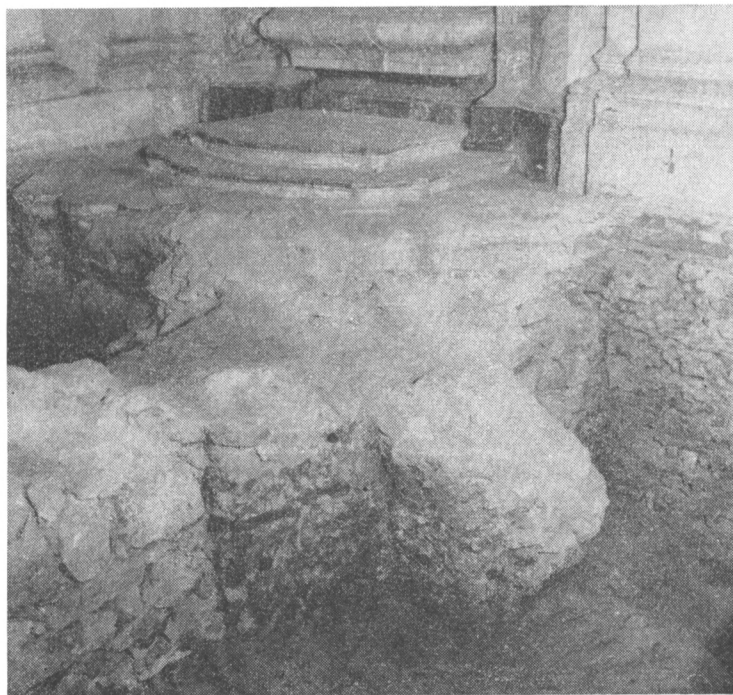
Tab. IX. Uničov, okr. Olomouc. 1 – severní „T“-základ; vpravo přiléhá mladší štítová zeď, podobně i vlevo, 2 – jižní „T“-základ, vlevo navazující na mladší štítovou zeď, vpravo prozdění k obvodové zdi kostela.
