Osídlenie Devína v 10. až 12. storočí

Archaeologia historica. 1978, vol. 3, iss. [1], pp. 231-[237]

VERONIKA PLACHÁ—JANA HLAVICOVÁ

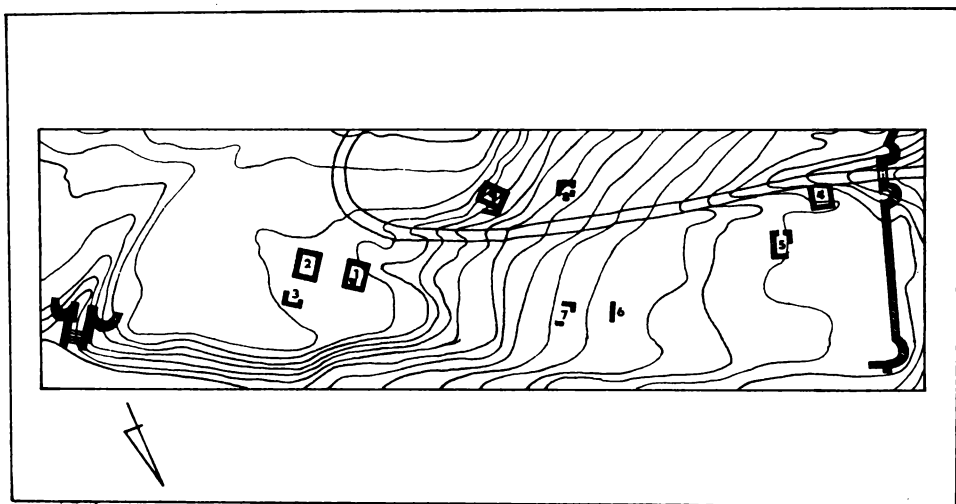
Obr. 1. Bratislava, hrad Devín. Objekty z 11.—12. storočia.

Pri archeologickom výskume, ktorý vykonáva Mestské múzeum v Bratislave, sa v rokoch 1966—1976 odkryli v severozápadnej časti areálu Devínskeho hradu (v priestore medzi západnou a severnou bránou) zvyšky kamenných murív, ktoré sa nedali zaradiť k architektúram patriacim stredovekému hradu, ani k zvyškom architektúr z doby rímskej. V šiestich prípadoch sa dal zrekonštruovať pôvodný pôdorys stavieb; v troch išlo iba o nerekonštruovateľné fragmenty murív. Odkryté architektúry sú jednopriestorové, obdĺžnikového pôdorysu približne rovnakých veľkostí. Ich murivá sú z lomového kameňa spájaného hlinenou maltou. Hrúbka a charakter muriva sú pri všetkých objektoch veľmi podobné a umožňujú datovanie do jedného obdobia (obr. 1).

Abb. 1. Bratislava. Burg Devín. Objekte aus dem 10.–12. Jh.

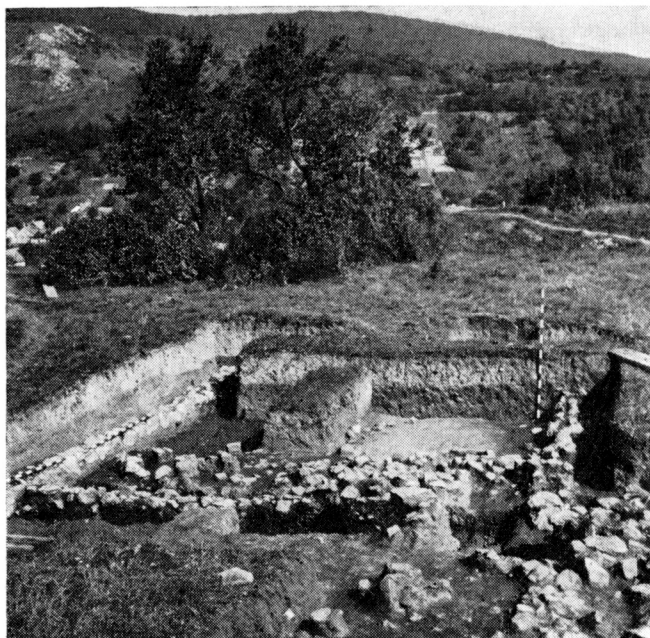
Obr. 2. Bratislava, hrad Devín. Pödorys objektu 2.

je vzdialený 5 m východne od objektu (obr. 2). Odkryla sa spodná časť tejto jednopriestorovej obdĺžnikovej architektúry s rozmermi 580×720 cm. Obvodové murivo je z lomového kameňa, široké 40 cm. Po očistení koruny muriva sa zistilo, že v strede jeho hrúbky sa zachoval priebežný žliabok, ktorý naznačuje, že ide o lôžko drevenej konštrukcie, pravdepodobne vytvárajúcej steny architektúry. Ani v tomto objekte sa nezistila dlážka, iba vo východnej časti bola deštrukcia z lomového kameňa, ktorá sčasti prekryvala temer kruhové ohnisko, lemované riadkom lomového kameňa. Výplň objektu tvorí podobný materiál ako v objekte 1.

Abb. 2. Bratislava. Burg Devín. Grundriß des Objektes 2.

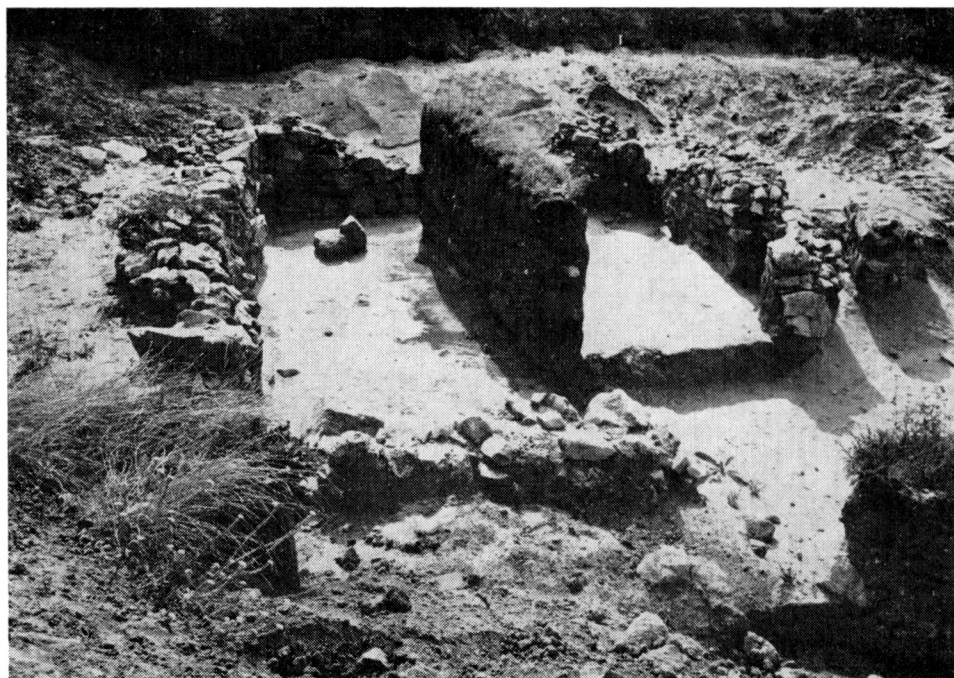
Obr. 3. Bratislava, hrad Devín. Pödorys objektu 5.

Asi 6 m severovýchodne od objektu 4 bola ďalšia jednopriestorová architektúra obdĺžnikového pôdorysu s rozmermi 610×410 cm, zapustená do sterilného piesčitého podlažia (obr. 3). Múry sú z lomového kameňa a majú šírku 60 cm. Severozápadné nárožie bolo zničené, časť južného múru je poškodená. Vchod do objektu bol pravdepodobne z južnej strany. Tesne pri vonkajšom líci východného múru sa našla poškodená minca kráľa Šalamúna (1063—1074).

Abb. 3. Bratislava. Burg Devín. Grundriß des Objektes 5.

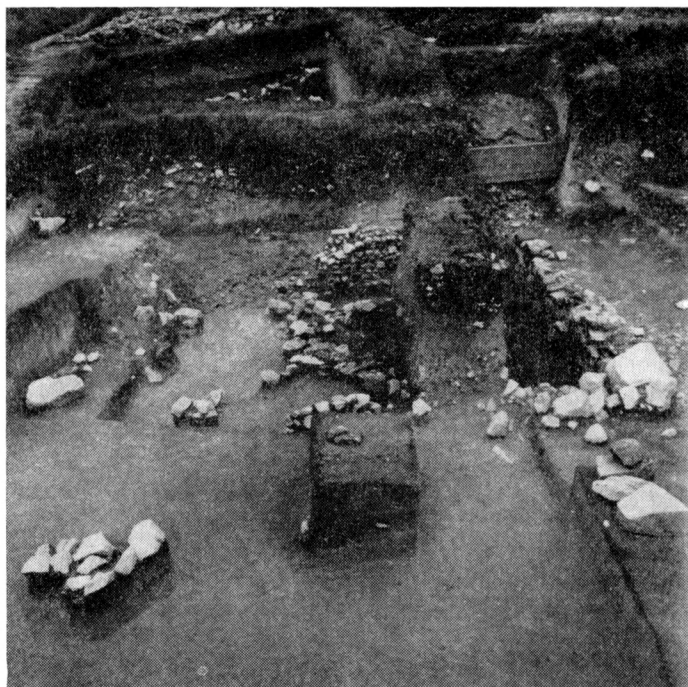
Z tohto objektu sa zachovalo juhovýchodné nárožie, prevažná časť východnej steny v dĺžke 350 cm, južná stena v celej dĺžke 465 cm s náznakom juhozápadného nárožia a fragment západnej steny v dĺžke 100 cm. Severná stena se nezachovala. Časť východnej steny stála až do výšky 100 cm. Murivo tohto ob-

Obr. 4. Bratislava, hrad Devín. Pôdorys objektu 8.

jektu dosahuje hrúbku iba 40 cm a je budované precíznejšie ako v ostatných prípadoch (obr. 4).

Abb. 4. Bratislava. Burg Devín. Grundriß des Objektes 8.

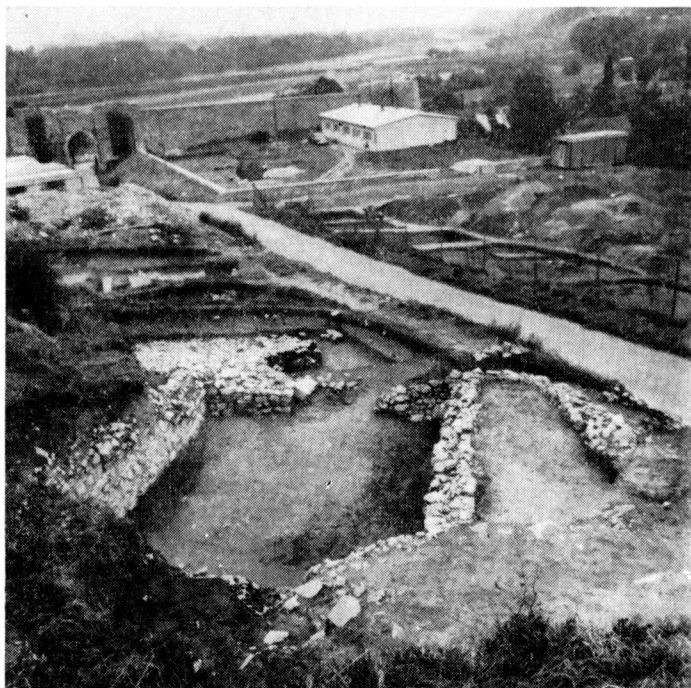
Obr. 5. Bratislava, hrad Devín. Pôdorys objektu 9.

je zapustený do svahu východne od objektu 8. K základnej obdĺžnikovej dispozícii so svetlosťou 560×450 cm bol v severnej časti pripojený menší priestor. Z neho sa zachovala iba severozápadná časť. Vstup s lícovaným ostentím a so svetlosťou 155 cm sa nachádza v západnej stene. Šírka muriva dosahuje 60—75 cm. Žiadne náznaky dlážky sa nezachovali. V juhovýchodnej časti bol objekt zapustený pomerne hlboko do terénu. Murivo, zachované až do výšky 178 cm, bolo lícované iba z vnútornej strany (obr. 5).

Abb. 5. Bratislava. Burg Devín. Grundriß des Objektes 9.

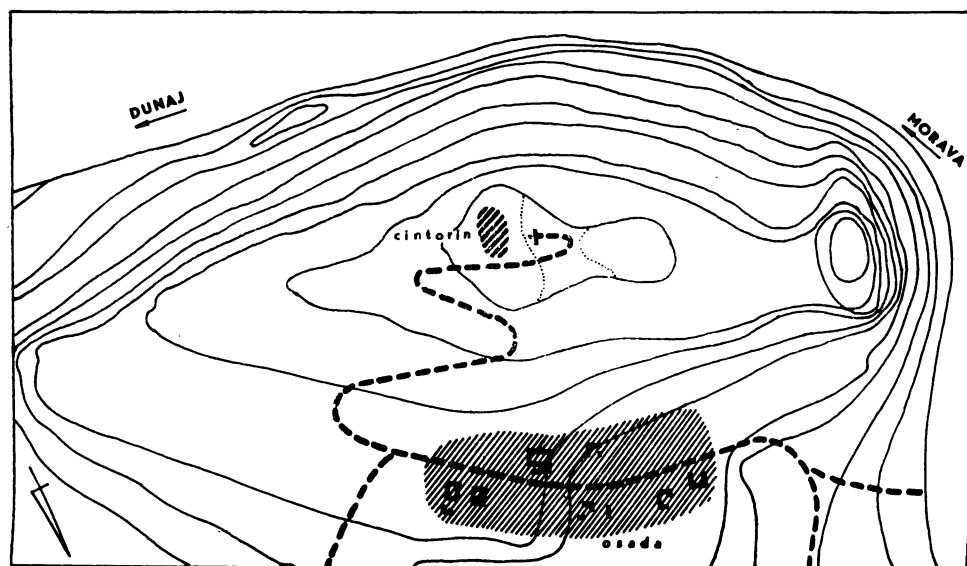
Toto časové zaradenie umožňuje domnienku, že ide o osadu, ku ktorej patrila ranostredoveký kresťanský cintorín (obr. 6), odkrytý I. L. Červinkom v dvadsiatych rokoch (1921—1922). Vo výskume pokračoval v tridsiatych rokoch 1933—1937) J. Eisner. Tento cintorín bol datovaný mincami a šperkmi do obdobia od konca 10. až do polovice 12. storočia. Nálezy mincí na cintoríne korešpondujú s nálezmi mincí v sídliskových objektoch (denáre: Béla I., Ondrej I., Šalamún). I. L. Červinka odkryl počas svojho výskumu asi 300 hrobov, J. Eisner 114 hrobov. Neurčený počet hrobov bol už zničený a kostry detí sa zväčša nezachovali; celkový počet hrobov odhadol J. Eisner na 500. Keď tento počet porovnáme s dobou trvania cintorína—približne 150 rokov, vychádza ročná úmrtnosť 3—4 osoby, čo poukazuje na malú osadu.

Obr. 6. Bratislava, hrad Devín. Cintorín z 10.—12. storočia a osada z 11.—12. storočia.

Abb. 6. Bratislava. Burg Devín. Friedhof und Siedlung aus dem 10.–12. Jh.

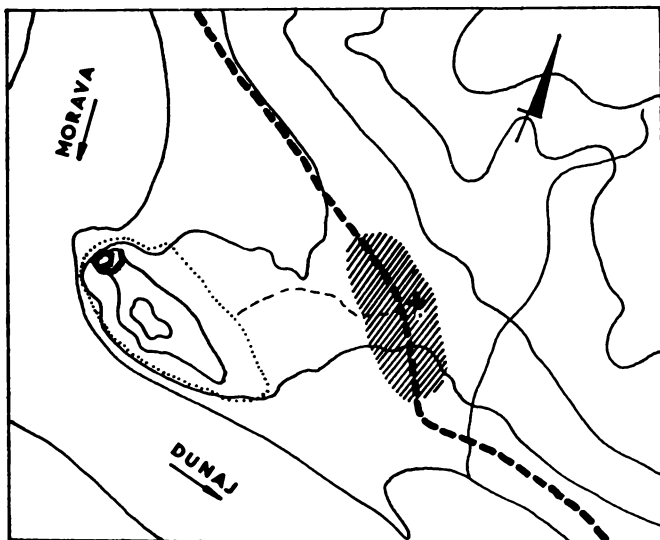
Obr. 7. Bratislava. Devín v 13. storočí.

Im 12. Jh. ging die Siedlung unter. Die Besiedlung im Devíner Gebiet entwickelte sich im Areal der heutigen Gemeinde, wo für jene Zeit schon die Existenz einer Kirche samt Friedhof belegt ist. (Abb. 7.)

Abb. 7. Bratislava. Devín im 13. Jh.
