**Stredoveké architektúry na Starom meste v Banskej Štiavnici, ich konzervácia a využitie**

*Archaeologia historica*. 1986, vol. 11, iss. [1], pp. 67-76

JOZEF LABUDA

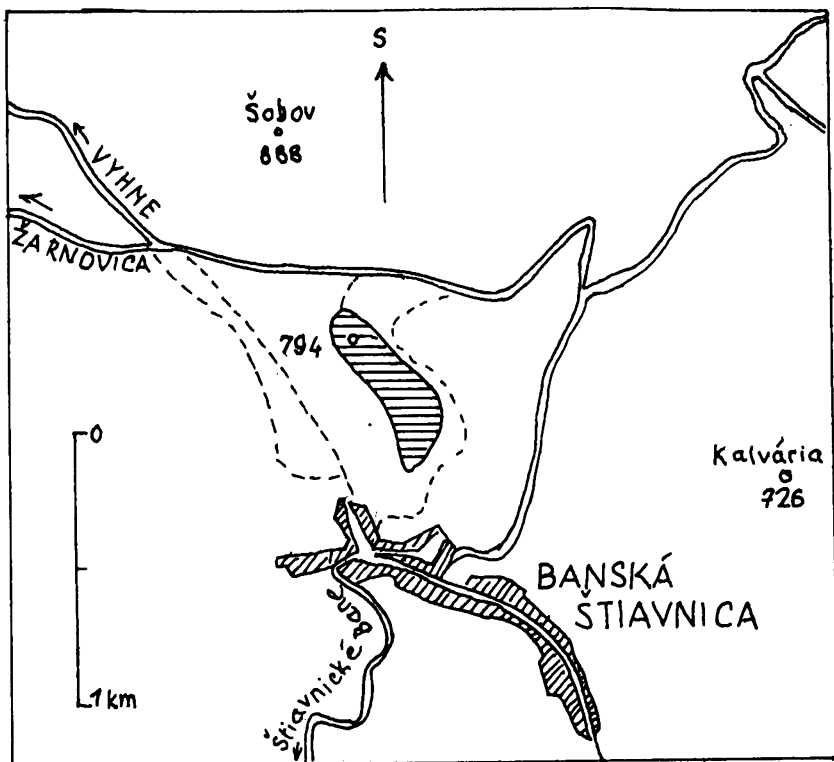
Obr. 1. Vodorovnými čiarami vyznačený pôdorys lokality. Kresba: autor.

V krátkosti chcem uviesť, že Staré mesto predstavuje v súčasnosti zalesnený kopec, od 17. stor. definitívne opustený, nezastavaný a postupne prirodzene konzervovaný. Nachádza sa v bezprostrednej blízkosti dnešného historického jadra B. Štiavnice (obr. 1). SBM začalo realizovať výskum v roku 1981 z dôvodu, že nebola vyriešená otázka jeho funkcie v minulosti (hrad?, osada?, mesto?) a že sa predpokladal nejaký vzťah k najstarším dejinám baníctva (Polla 1958, Jankovič 1967). Situácia po štyroch rokoch výskumu sa javí nasledovne. Na jednej zo skúmaných polôh (vrcholová plošina – Poloha 1), o rozmeroch asi 2 100 m<sup>2</sup>, sa odkryli základy dvoch stavieb (I a II) fortifikačného charakteru a obvodových múrov (obr. 2). Pravdepodobne sa jedná o dve vežovité stavby nerovnakého pôdorysu a hrúbky základového muriva. Tieto boli prepojené obvodovými múrmi, čím vzniklo neveľké a nezastrešené voľné nádvorie.

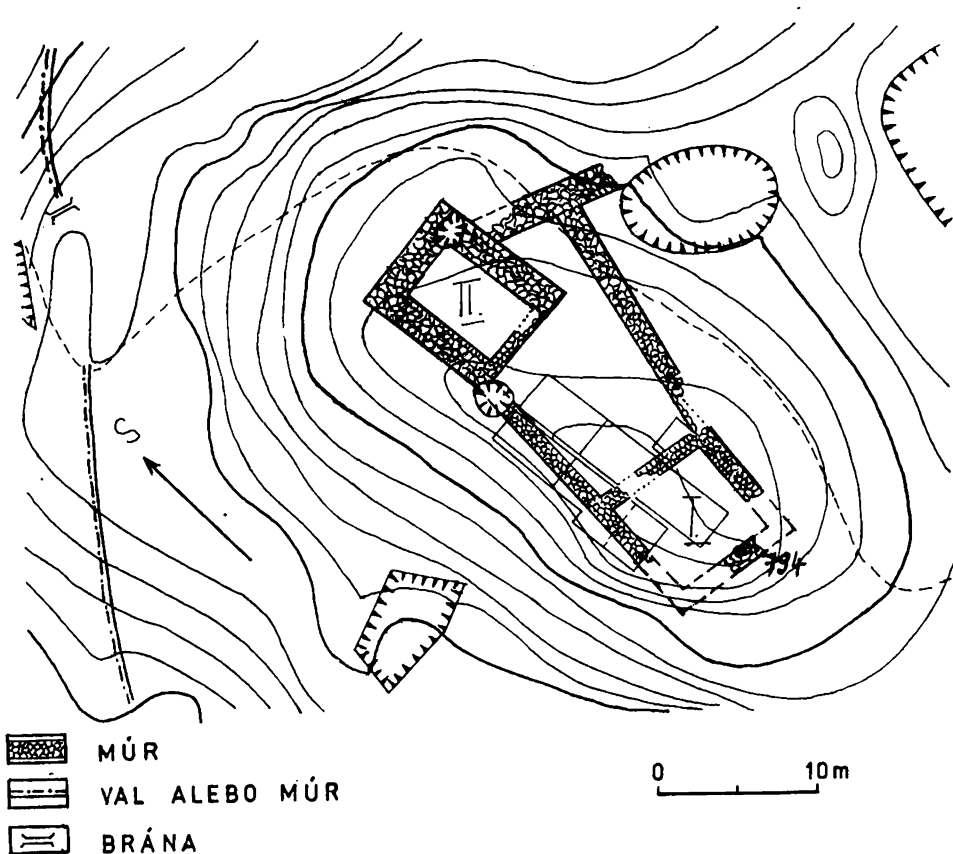
Obr. 2. Pôdorys Polohy 1 s doteraz odkrytými stavbami. Kresba: autor.

Stavba I o rozmeroch 660 × 660 cm (vnútorná svetlosť) bola situovaná na najvyššie miesta lokality (obr. 2). Táto skutočnosť, ako aj štvorcový pôdorys základového muriva o hrúbke 100–120 cm, predpokladá existenciu obytnej veže. Po-

Stavba II bola situovaná do severného uzáveru vrcholovej plošiny a od obytnej veže vzdialená 11 m. Jej vnútorná svetlosť bola  $300 \times 740$  cm, hrúbka základového muriva 160 cm. Základové murivo z lomového kameňa bolo spájané maltou. Z nálezov v interiéri stavby treba uviesť súčasť výstroja a výzbroja stredovekého jazdca: ostrohy (4 ks), hroty do šípov (7), opasky (2) a pod. Porovnaním pôdorysných dispozícií oboch stavieb vyplýva, že stavba II mala pravdepodobne fortifikačný charakter, kde sa predpokladala aktívna obranná činnosť. Mohli by sme ju charakterizovať ako obrannú vežu. Keďže stavba bola situovaná na tie miesta plošiny, kde od severu bol jediný prístup k hradu s možným dostrelom,

bolo tu nutné vybudovať stavbu s hrubšími múrmi. Na východnej strane sa k stavbe pripájalo obvodové murivo, ktoré sa v dĺžke 440 cm od stavby II zalomilo smerom k obytnej veži. Tým bolo možné vysloviť myšlienku prepojenia obidvoch stavieb obvodovými múrmi.

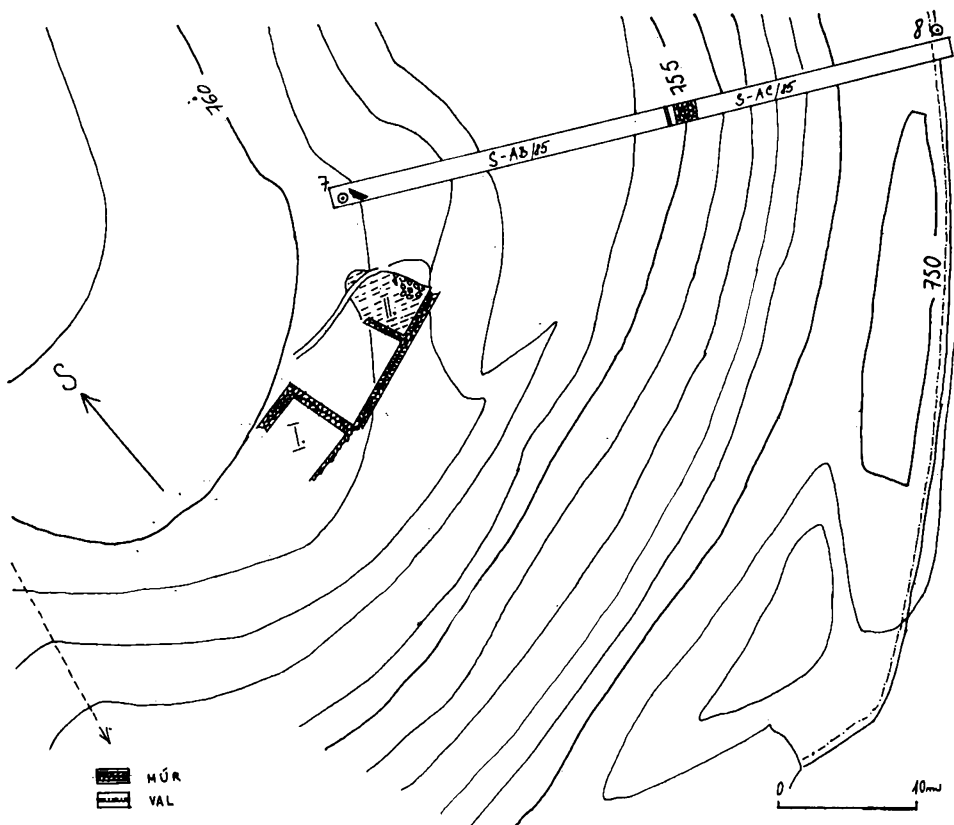
Obr. 3. Plošina nad povrchovými dobývkami – odkryté objekty technického charakteru, rez terasou a valom.  
Kresba: autor.

Plošina nad povrchovými dobývkami (obr. 3). Tu sa podarilo odкрыť základy technického objektu s troskou, pravdepodobne pražíacej pece z 15.–16. stor. Neďaleko sa odкрыl ďalší objekt, ktorý možno interpretovať ako skúšobňu na zistenie výdatnosti rudy z toho-ktorého ložiska. Z doterajšieho výskumu vyplýva rozdielna funkcia lokality v rámci jej stredovekého a neskoršieho vývoja.

Naväzujúc na odкрыtý komplex objektov technického charakteru sa počas poslednej výskumnej sezóny realizoval rez terénnym reliéfom, do ktorého bola zahrnutá časť blízkej terasy a v nižších partiách prebiehajúci val. Na okraji spomenutej terasy sme zachytili zvyšky 190 cm širokého múru, spájaného maltou a nálezmi, datovanými predbežne od prvej polovice 13. stor. Jeho interpretácia môže byť zatiaľ nasledovná: buď predstavuje okraj spevňovanej terasy alebo vymedzuje vonkajšie obvodové opevnenie lokality z 13. stor. Rez nižšie situovaného valového opevnenia totiž ukázal, že toto bolo vybudované až po 14. stor. (obr. 4). Tým sa definitívne vylúčil predpoklad jeho datovania do doby laténskej, resp. do obdobia včasného stredoveku.

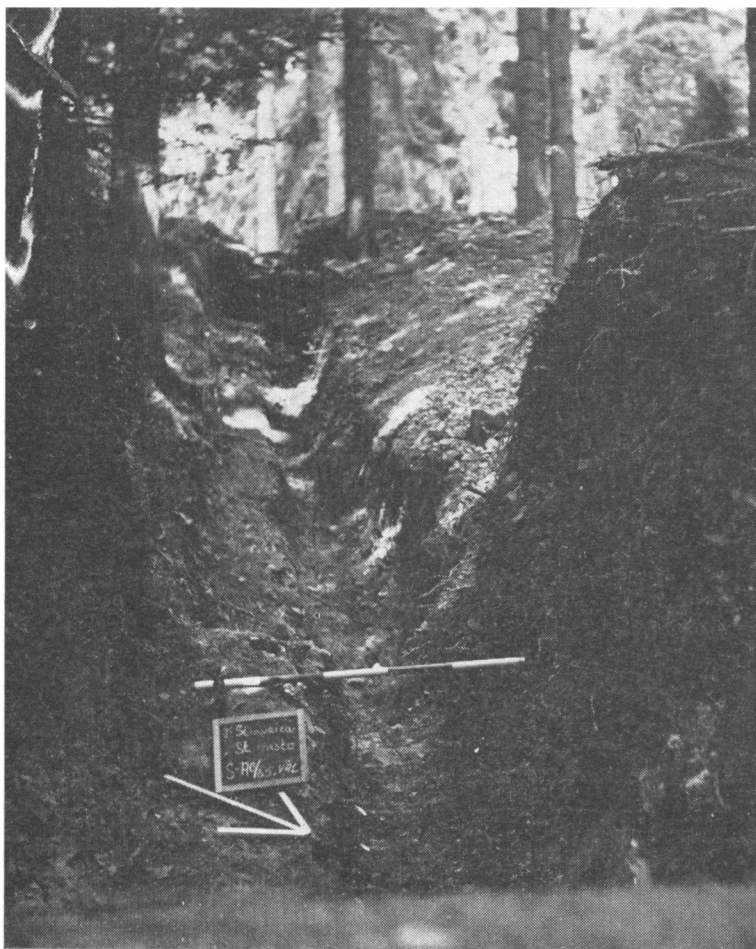
Obr. 4. Pohľad na rez valovým opevnením v S-AC/85. Foto: autor.

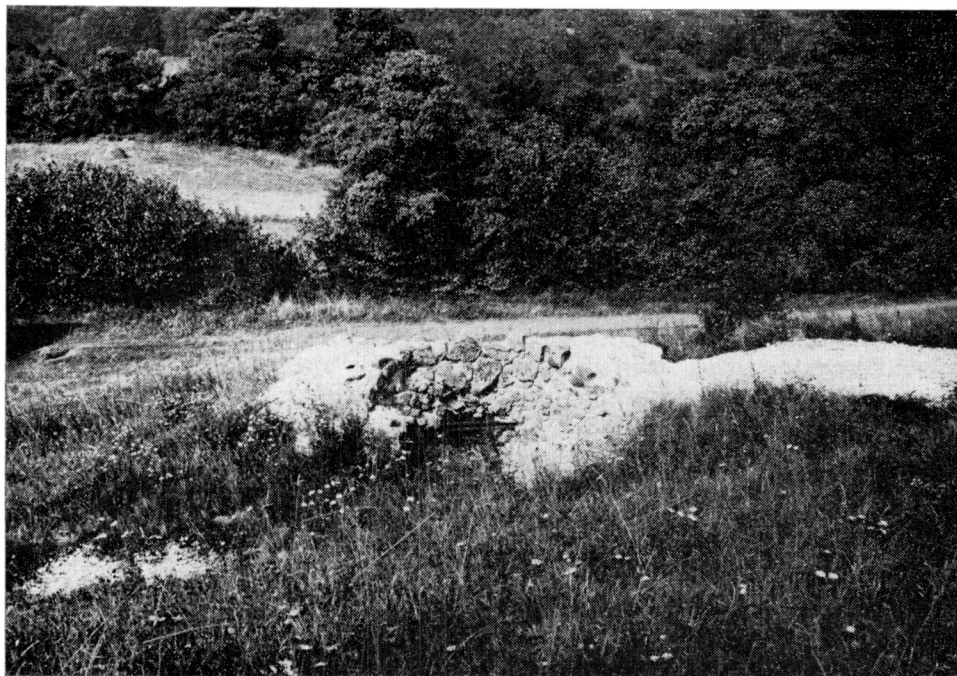
Obr. 5. Zachované zvyšky vápenických pecí pri obci Vyhne, okr. Žiar nad Hronom. Foto: autor.

Ďalším komponentom, podieľajúcim sa pri výstavbe stredovekých architektúr, je vápenníctvo. V dôsledku archeologických výskumov sa na mape Slovenska začínajú postupne zaplňovať biele miesta, dokazujúce ťažbu a spracovanie vápenca (Ruttkay 1984, 140, 252; nepublikované výsledky výskumu M. Slivku na Kláštorisku pri Letanovciach, čiastočne odkrytý objekt J. Truchlíkom na Sitne). V blízkosti B. Štiavnice sú známe ložiská vápenca v kúpeľných lokalitách Vyhne a Sklené Teplice. V tesnej blízkosti kostola vo Vyhniach sa nachádza vápencové ložisko a neďaleko od neho deštruované zvyšky murovaných vápenných pecí. Tu sa ťažil a spracovával vápenec až do konca 18. stor. (Informácia J. Szabó z Vyhien.) Možno predpokladať, že z týchto lokalít bola už v 13. stor. vápencom zabezpečená výstavba architektúr v B. Štiavnicí a na jej okolí.

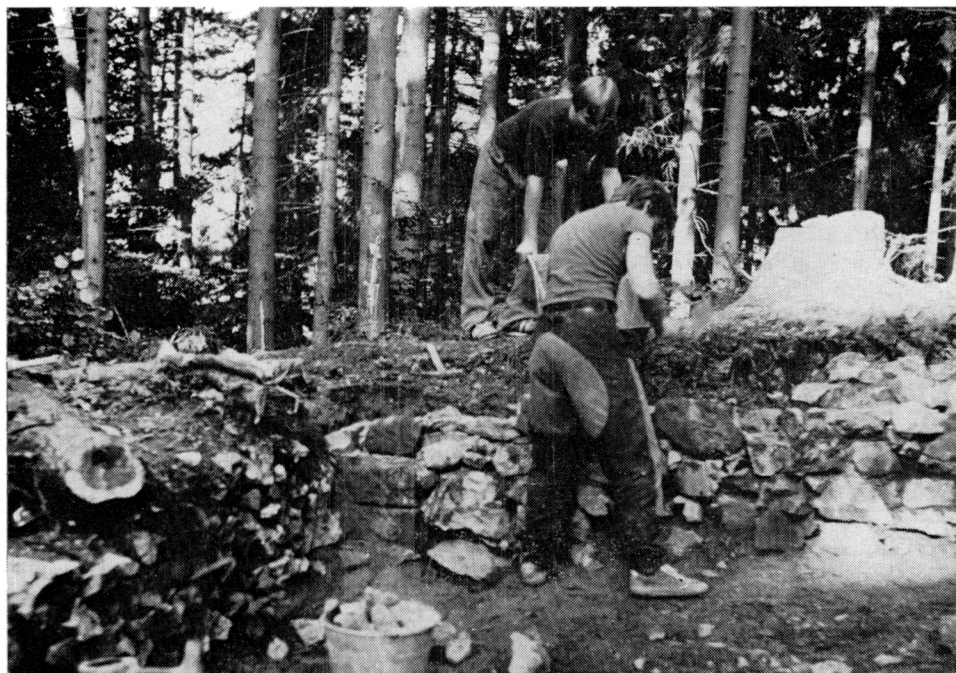
Obr. 6. Pracovný záber na priebeh konzervačných prác na Starom meste. Foto: autor.

Podľa doporučenia vstupnej komisie bolo nutné odstrániť deštruovanú hornú vrstvu koruny muriva a murivo začistiť na pôvodný pevný podklad. Na takto pripravenú plochu, s použitím pojava mierne nadstavenej malty, sa dopĺňali vypadané kamene. Koruny murív všetkých architektúr rešpektovali pritom odkryté nivelety terénu. Podľa doporučenia sa koruny murív nakoniec prekryli trávnyimi drnami ako prirodzená ochrana pred poveternostnými činiteľmi (Betzner-Namslauer 1978). Vzhľadom na „zasadenie“ lokality do horského prostredia bude nutné zameniť ochrannú vrstvu trávnatých drnov machom, príp. vysadením horského druhu rastlín, ktoré svojím koreňovým systémom nerozrušujú podložný substrát.

Im Jahr 1984 wurden in Staré mesto ausschließlich Konservierungsarbeiten der freigelegten Architekturen vorgenommen. Nach Beseitigung der Destruktionsschicht der Mauerkrone ergänzte man unter Verwendung mäßig aufgetragenen Mörtels die herausgefallenen Steine (Abb. 6) und
