Archaeologia historica. 1986, vol. 11, iss. [1], pp. 395-407

Základní rysy prostorové a konstrukční struktury domu zemědělské usedlosti pozdního středověku v Čechách

JIŘÍ ŠKABRADA

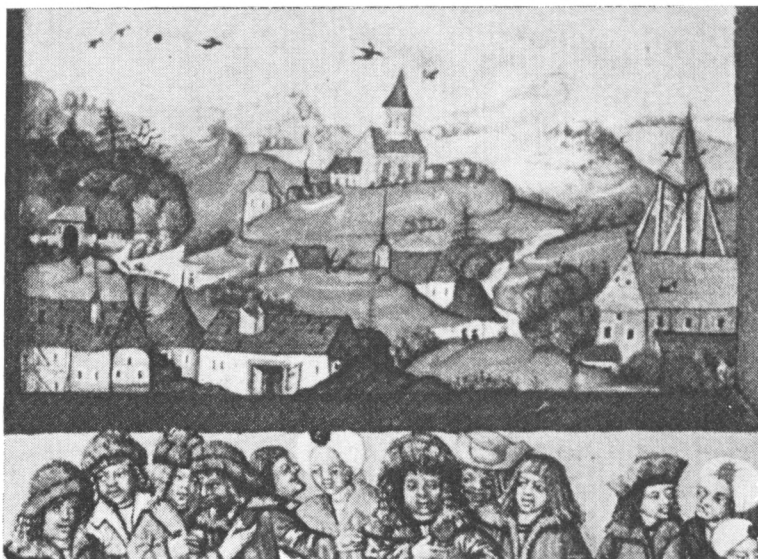
Obr. 6. Kutnohorský graduál z konce 15. století. Detail průhledu do krajiny v horní části známého výjevu, zobrazujícího celý sled hornických prací. Vlevo a vpravo jsou domy s trojúhelníkově seskupenými otvory v čelních stěnách obytných domů.

vyobrazení předměstských domů z Kutnohorského graduálu z konce 15. století, kde ještě vidíme jak tradiční trojúhelníková seskupení otvorů v čelních stěnách vysokých obytných místností, tak už i velké, jistě dřevohliněné komíny na střechách. Příznačné je, že tu jsou na jednom z domů oba uvedené znaky současně (vyústění komína či dymníku je navíc přímo nad obytnou místností, což je zřejmě nepravděpodobné). Mohlo by to opět potvrzovat onen zdánlivý rozpor mezi tradičním stavebním utvářením jizby a předpokládaným pokrokovějším typem topeniště, který jsme už zmínili a který byl možný právě v přechodném vývojovém období.

6. Das sog. Kutenberger Graduale vom Ende des 15. Jahrhunderts, Detail des Blicks auf die Landschaft im oberen Teil der bekannten Szene mit einer Folge der bergmännischen Arbeiten. Links und rechts Häuser mit dreieckig gruppierten Öffnungen in den Stirnfronten.

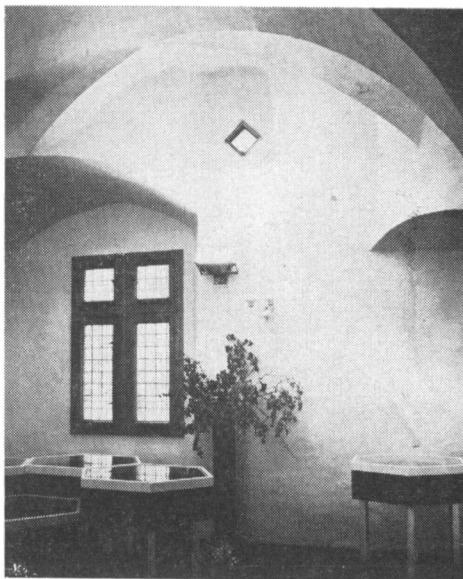
Obr. 11.–12. Kremnica (okres Ziar nad Hronom). Příklady větracích otvorů ve stěnách pozdně gotických domů – šikmé průrazy s omítkovými paspartami a situace otvoru v prostoru, klenutém sklípkovou klenbou.

- 2 Pozoruhodný srovnávací materiál o horních větracích otvorech obytných místností středověkých domů na Slovensku mohli účastníci konference spatřit na exkurzi po baňských městech 11. 10. 1984. V Kremnici jsou kromě dokladů základního obdélného a kosočtvercového tvaru vnějšího vyústění otvorů nejpozoruhodnější architektonicky tvarované delší strmé prostupy stěnou. Na domech, očekávajících rekonstrukci v historickém jádru Banské Štiavnice, je díky špatnému stavu fasád viditelné mimořádné množství větracích otvorů, opět s různými tvary vyústění. Otvory tu zřejmě byly na průčelí gotických a pozdně gotických domů zcela běžné. Na mladších, renesančních fasádách v průběhu 2. poloviny 16. století už se zřejmě přestávaly užívat.

- 11.–12. Kremnica (Bez. Žiar nad Hronom), Beispiele von Lüftungöffnungen in den Wänden spätgotischer Häuser – schräge Durchschnitte mit Verputzumrahmungen und Lage einer Öffnung in einem Raum mit Kreuzgewölbe.

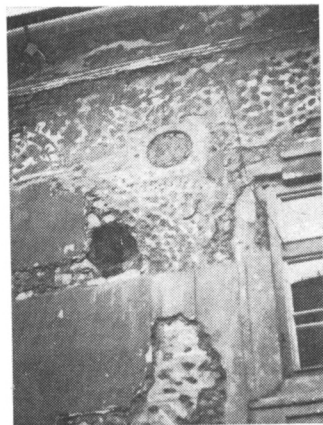
Obr. 13.–14. Banská Štiavnica (okres Ziar nad Hronom). Drobné větrací otvory čtvercového a kruhového tvaru v průčelí domů.

- 13.–14. Banská Štiavnica (Bez. Žiar nad Hronom), kleine viereckige und kreisförmige Lüftungsöffnungen in der Stirnfront der Häuser.
- 15.–16. Banská Štiavnica (Bez. Žiar nad Hronom), Varianten der Aussengestaltung der Lüftungsöffnungen in den Fassaden mit schrägen, sich nach außen öffnenden Spaletten.

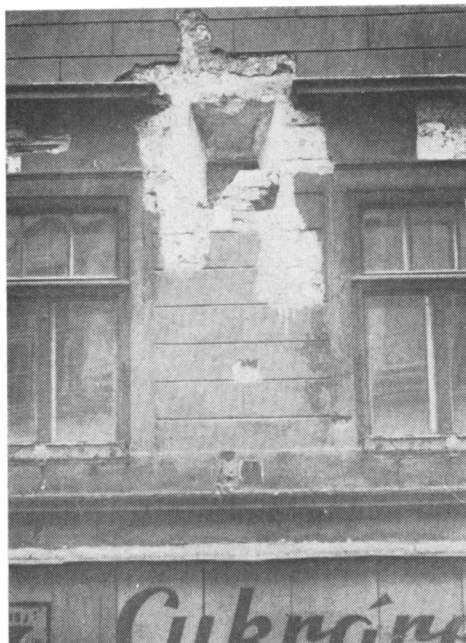
Obr. 15.–16. Banská Štiavnica (okres Ziar nad Hronom). Varianty vnějšího utváření větracích otvorů ve fasádách s šikmými, ven rozevřenými špaletami.

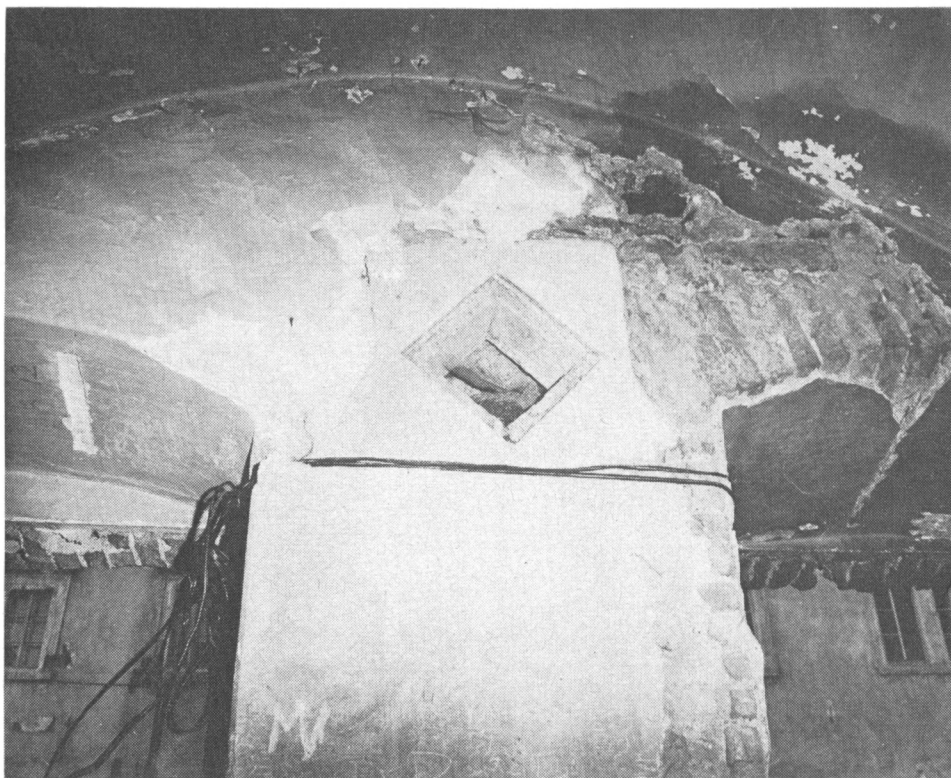
Obr. 17. Banská Štiavnica (okres Ziar nad Hronom). Trojičné námestie. Tesané ostění drobného větracího otvoru kosočtvercového tvaru nad okny, pod valenou klenbou pozdně gotické obytné místnosti.

17. Banská Štiavnica (Bez. Žiar nad Hronom), Platz Trojičné námestie. Gezimmertes Gwände einer kleinen rhombischen Lüftungsöffnung über den Fenstern, unter dem Tonnengewölbe eines spätgotischen Wohnraums.
