K stavebno-funkčnej interpretácii obytného objektu z Chľaby

MILAN HANULIAK

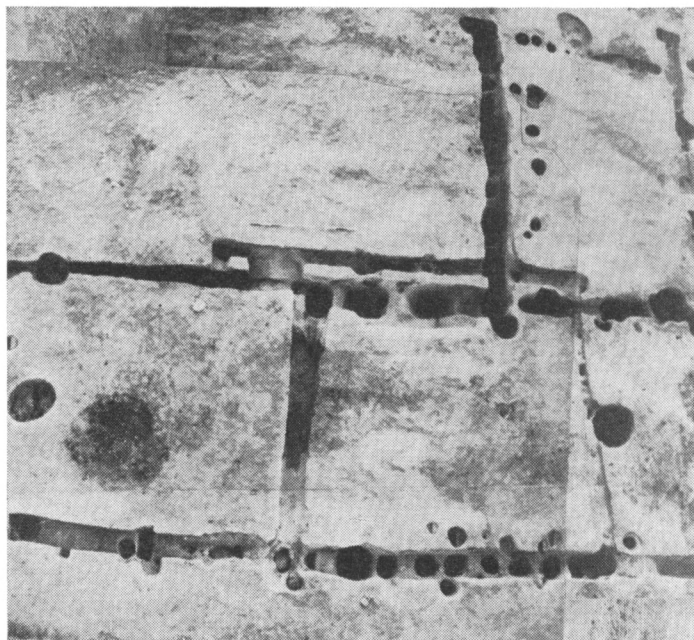
Obr. 1. Chľaba, okr. Nové Zámky. Snímek dosud zcela neodkrytého objektu 57 b v roce 1980. Foto J. Zábajník.

V rokoch 1980 a 1981 sa počas výskumných sezón odkryli v Chľabe zvyšky po viacpriestorovom sídliskovom objekte č. 57b (obr. 1, 2:5; Hanuliak-Zábojník 1981a, s. 85; Hanuliak-Fusek 1982, s. 88). Nejasné zachovanie sa niektorých detailov a chýbajúce významom dôležité prvky od počiatkov komplikovali pokusy o jeho stavebno-funkčnú i hospodársko-spoločenskú interpretáciu. Až po zhromaždení dostatočného množstva komparačného materiálu bolo možné naznačené nedostatky preklenúť a mnohé aspekty s rôznou úspešnosťou vyriešiť.

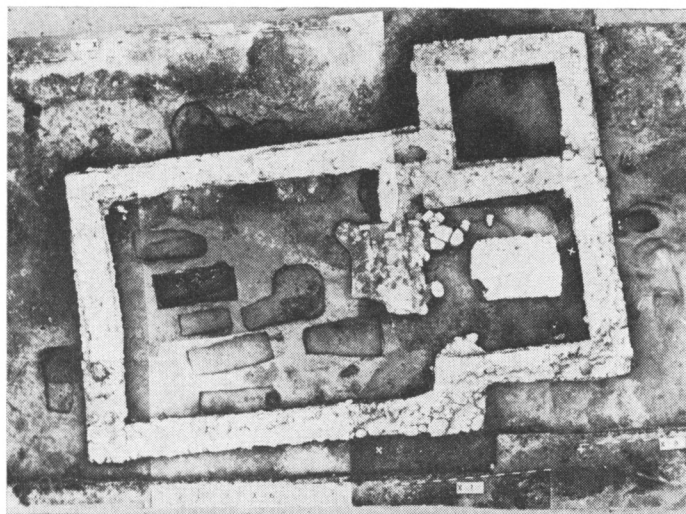
Obr. 3. Chřaba, okr. Nové Zámky. Základy kostela. Foto J. Zábojník

K spresneniu výšky úrovne sociálneho postavenia obyvateľov objektu 57b máme k dispozícii opäť iba doklady s nepriamou schopnosťou výpovede. Patrí k nim poloha obytného domu, situovaného iba 3 m od severozápadného nárožia sakristie výskumom odkrytej sakrálnej stavby, vybudovanej v závere 1. tretiny 16. stor. (obr. 2:4). Sakrálny objekt sa vyznačoval jednoduchou dispozíciou o vonkajších rozmeroch 14×8 m, rozčlenenou na obdĺžnikovú loď a štvorcovú apsidu (obr. 3). Na jej severnej strane bola v druhej stavebnej fáze pristavaná sakristia (Hanuliak–Zábojník 1981, s. 505, 510). Ďalším nepriamym dokladom je drevená ohrada (obr. 2:3). Tiahla sa súbežne s osou sakrálnej stavby 5 m severne od jej lode. Mala za úlohu oddeľovať priestor sakrálny od profánneho (Zábojník 1980, s. 279). Pri tejto príležitosti je potrebné zdôrazniť, že priamym pokračovaním ohrady východným smerom je južná stena obytného domu miestnosti A a B. Dva uvedené doklady s poznatkami z iných preskúmaných lokalít z Maďarska ako Csút, Ecsér, Nagyvászony – Csepely a Sárvaly dovoľujú odkrytý objekt 57b z Chľaby prisúdiť sociálne vyššie postaveným obyvateľom dediny (Holl 1970, s. 376; Kovalovszki 1969, s. 235–250). Vylúčiť nemožno ani alternatívu, že mohlo ísť, podobne ako v Sárvaly, o cirkevnú osobu – správcu tamojšej fary (Holl 1979, s. 51; Holl–Páradí 1982, s. 131).

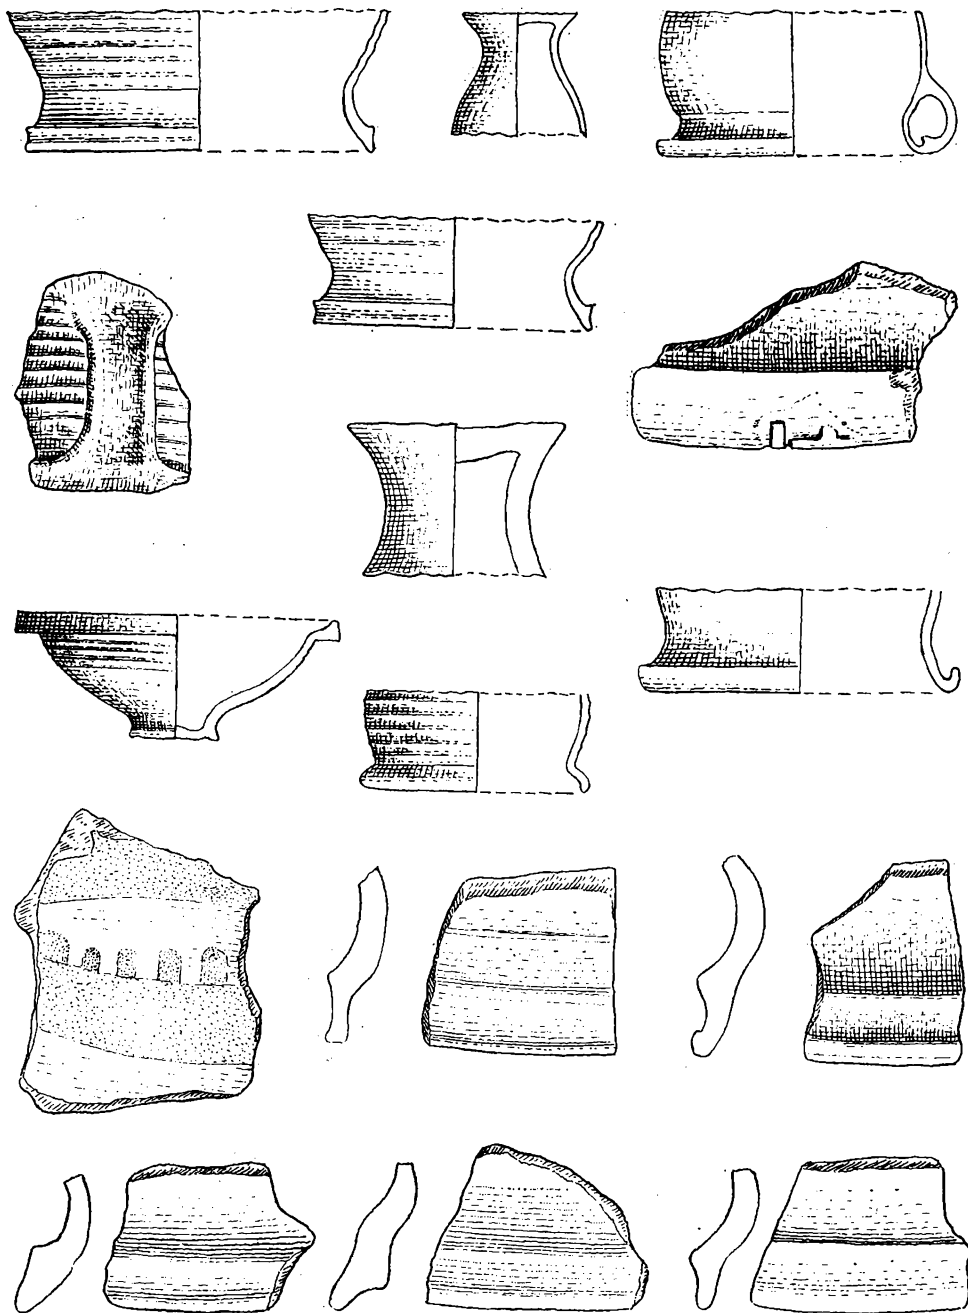
Obr. 4. Chřeba, okr. Nové Zámky. Výběr keramiky z objektu 57 b. Kresba v. Mészáros.

Sledovanie skladby nálezového inventára nepomáha pri riešení dosiaľ pertraktovaných problémov. V sídliskovej vrstve v priestore a najbližšom okolí domu sú výlučne zastúpené fragmenty keramických nádob. Ide o džbány a hrncovité nádoby opätrené v niektorých prípadoch uchami. Zriedkavejšie sa v inventári vyskytujú kuželovité pokrievky a pohárikovité nádoby (obr. 4). Takmer 70 % všetkých nádob patrí do skupiny tzv. bielej ipefskej keramiky. Zvyšné percento nádob tvorí tzv. sivá keramika. Kovový inventár v sprievode keramického pochádza z výplne pivničnej časti komory. Popri bežných formách podkov, nožov, stavebného
