**Zemnice na českých královských hradech 13. století**

*Archaeologia historica.* 1987, vol. 12, iss. [1], pp. 355-365

TOMÁŠ DURDÍK

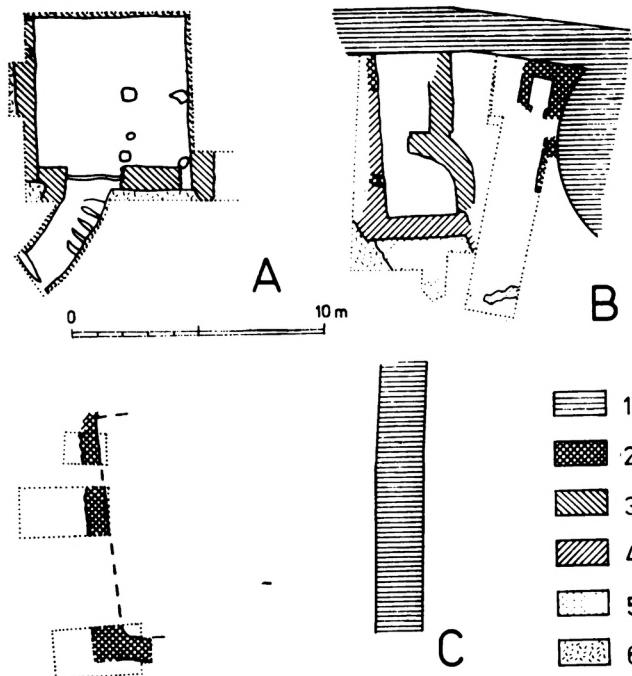
Obr. 1. Zemnice s obezdívou na českých královských hradech 13. století. A – Angerbach 1, k. ú. Kožlany, okr. Plzeň-sever, B – Týřov, k. ú. Karlova Ves, okr. Rakovník, C – Křivoklát 2, okr. Rakovník.  
 1 – zdívo starší než zemnice, 2 – zdívo na maltu, 3 – zdívo na sucho, 4 – negativ zdíva, 5 – kompaktní maltové zpevnění povrchu skály, 6 – skála; tečkované linie – obrys sond. Kresba autor.

Prvá z nich (obr. 1 — A, 2) tvořila hlavní objekt přední části dispozice. Rozměrná čtvercová stavba o vnitřních rozměrech  $6 \times 6$  m, tedy o  $36\text{ m}^2$  užitné vnitřní plochy (bez vstupní šíje), byla výrazně zasekána do skalního podloží — zahloubení dosáhlo minimálně 1 m, převážně však více. Stěny tvořila z lomového kamene na sucho zbudovaná plenta o síle od 80 cm do 1 m. Všechny čtyři strany byly budovány samostatně, takže v rozích se k sobě přikládají na spáru. Provázána byla pouze plenta vstupní strany s jedním ramenem obezdívky vstupní šíje; v protilehlé špaletě část líce vstupu tvořila přímo osekaná skála. Konstrukce a osazení vlastních dveří není jasná; z nároží špalet portálu by mohl pocházet hrubě opracovaný kvádr (obr. 3) výrazně se odlišující od ostatního k stavbě použitého lomového kamene. Mírně oblouková vstupní šíje o délce okolo tří metrů byla opatřena schody, vysekanými do skály. Vzhledem k jejich silnému poškození ovětráním byly při výzkumu patrný pozůstatky pěti, předpokládat je nutno původní počet devět stupňů. Interier objektu byl, bohužel, silně narušen amatérským výkopem p. J. Hynka ve 40. letech 20. století, takže z původní terénní situace mohl výzkum v roce 1975 zachytit pouze zcela zanedbatelný fragment. Není proto jasné, zda podlahu zemnice tvořil přímo skalní povrch, či zda na něm byla ještě nějaká další úprava. Pozůstatkem vnitřního členění či nějaké vnitřní konstrukce je pět výrazných velkých kúlových jam, jejichž hloubka se pohybuje okolo 30 cm. Tyto jámy tvoří téměř čtvercový půdorys zabírající zhruba čtvrtinu vnitřní plochy stavby. Fakt, že ve straně při vstupu jsou jámy tři, by mohl odpovídat konstrukci dveří a potvrzovat uvedený předpoklad vnitřního dřevěného dělení. Protože se jáma nachází i v rohu tvořeném kamennou plentou, muselo by se pak jednat o vloženou dřevěnou komoru, zajišťující lepší tepelné podmínky a tím nejspíše i o prostoru obytnou. Nalezení pozůstatků eventuálního vytápění vyrabování interieru zemnice p. Hynkem znemožnilo.

Se značně primitivní podobou prvé křivoklátské zemnice silně kontrastuje druhá, částečně prozkoumaná dvěma sondami a jednou šachticí inženýrsko-geologického průzkumu při západní straně vstupního nádvoří dolního hradu (obr. 1 — C). Odkryt se podařilo nádvorní frontu; další část stavby směrem k obvodové hradbě byla zničena suterénem purkrabství z doby Václava IV.

Stavba vznikla při severní obvodové hradbě u velké věže v prostoru, který prodělal delší složitý stavební vývoj během něhož na místě zaniklé zemnice postupně vzniklo několik dalších staveb. Přesto se dvěma sondami podařilo prozkoumat prakticky celou plochu zemnice (obr. 1—B, 7), o vnitřní výměře  $42,28 \text{ m}^2$ .

1. Das ummauerte Grubehaus auf böhmischen Königsburgen des 13. Jahrhunderts.  
A — Angerbach 1, K.-G. Kožlany, Kr. Plzeň-Nord, B — Týrov, K.-G. Karlova Ves, Kr. Rakovník, C — Křivoklát 2, Kr. Rakovník. 1 — Mauerwerk, das älter ist als das Grubehaus, 2 — Mauerwerk auf Mörtel, 3 — trocken gefügtes Mauerwerk, 4 — Negativ des Mauerwerks, 5 — kompakte Mörtelverfestigung der Felsoberfläche, 6 — Felsen; punktierte Linie — Umriß der Sonde.

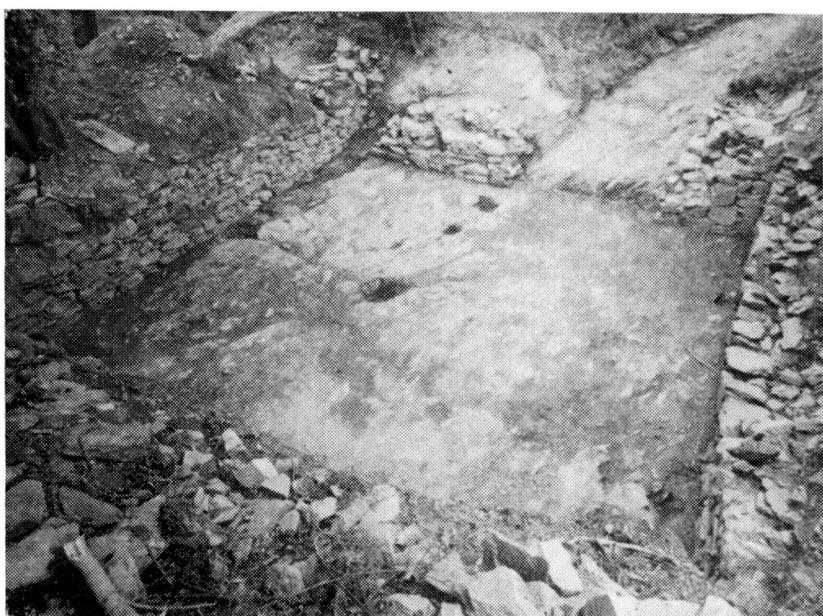
Obr. 2. Angerbach hrad. k. ú. Kožlany, okr. Plzeň-sever. Celkový pohled na zemnici 1. Foto K. Vlček.

2. Burg Angerbach, K.-G. Kožlany, Kr. Plzeň-Nord. Gesamtblick auf das Grubehaus 1. Foto K. Vlček.
3. Burg Angerbach, K.-G. Kožlany, Kr. Plzeň-Nord. Quader, der offenbar aus der Konstruktion des Eingangs in das Grubehaus 1 stammt. Foto K. Vlček.

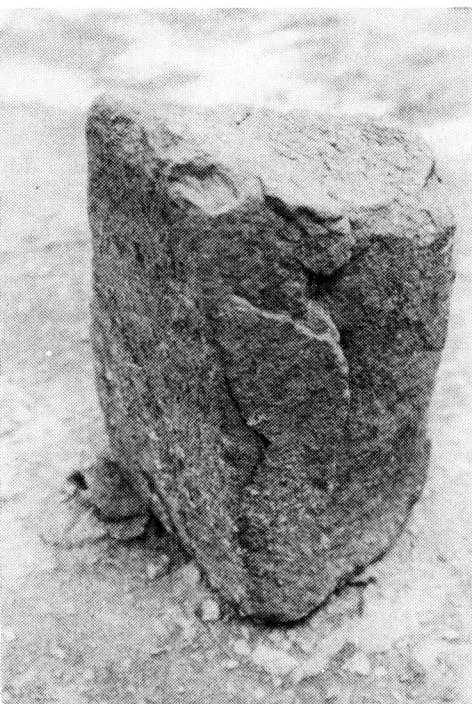
Obr. 3. Angerbach hrad, k. ú. Kožlany, okr. Plzeň-sever. Kvádr pocházející patrně z konstrukce vstupu do zemnice 1. Foto K. Vlček.

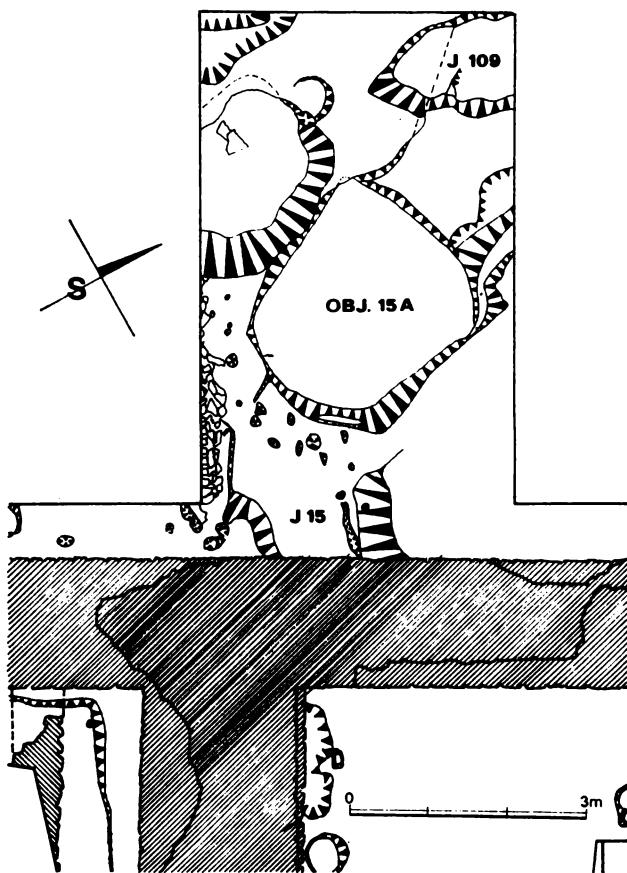
Obr. 4. Křivoklát hrad, okr. Rakovník. Půdorys. Půdorys části sondy I se zemnicí Křivoklát 1 (obj. 15A). Kresba P. Durdík.

Menší z nich (obr. 4–6) se nacházela ve studničním dvoře v těsné blízkosti západního křídla druhého palácového jádra hradu, s nímž současně i existovala. Lehce obdélná, velmi malá zemnice o vnitřní užitné ploše 7,2 m<sup>2</sup> (bez vstupní šíje) byla do jílovitého podloží zahlobena 110 cm. Pozůstatky konstrukce stěn ani úpravy podlahy se nepodařilo zjistit. Na mladšími zásahy neporušené části obvodu hrana objektu sledují okrouhlé šikmo zahlobené nevelké kulové jamky, odpovídající šikmo do země zaraženým kulatinkám tvořícím zastřešení stavby. Stopy krytiny se nedochovaly. Stavba vykazovala dvě fáze. Ve druhé byla vnitřní úroveň o 50 cm zvýšena a nová podlaha tvořena kvalitní jílovou vrstvou. Ani v jedné z obou úrovni se nepodařilo zachytit ohniště; vrstvy na obou podlahách měly charakter životních nečistot. Zemnice byla přístupná širokou šíjí, značně poškozenou mladšími zásahy.

4. Burg Křivoklát, Kr. Rakovník. Grundriß eines Teils der Sonde I mit dem Grubehaus Křivoklát 1 (Obj. 15A). Zeichnung P. Durdík.
5. Burg Křivoklát, Kr. Rakovník. Teilweise freigelegtes Grubehaus 1 mit kleinen Gruben am Umfang. Foto K. Vlček.

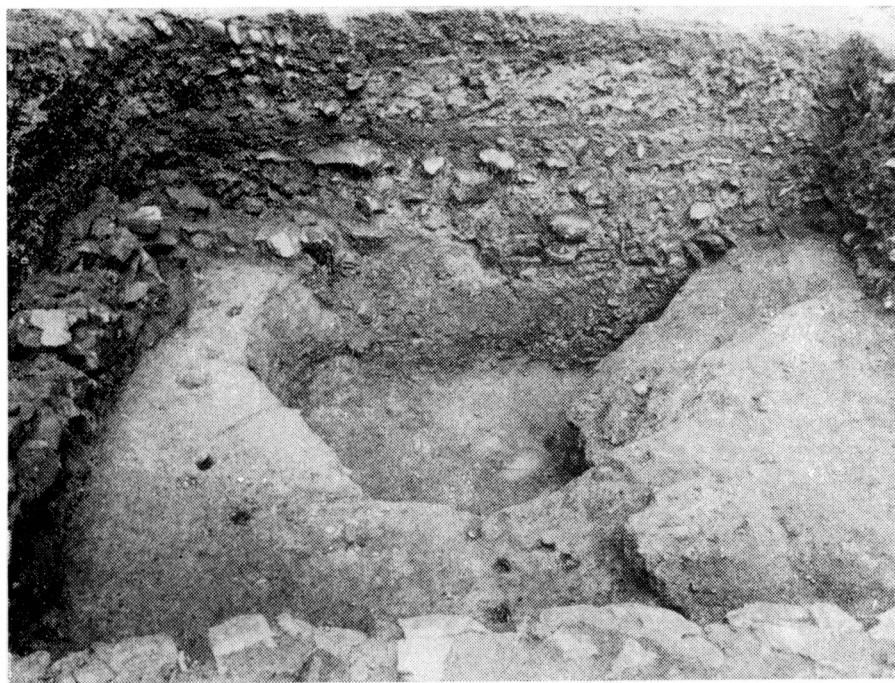
Obr. 5. Křivoklát hrad, okr. Rakovník. Částečně odkrytá zemnice 1 s drobnými jamkami při obvodu. Foto K. Vlček.

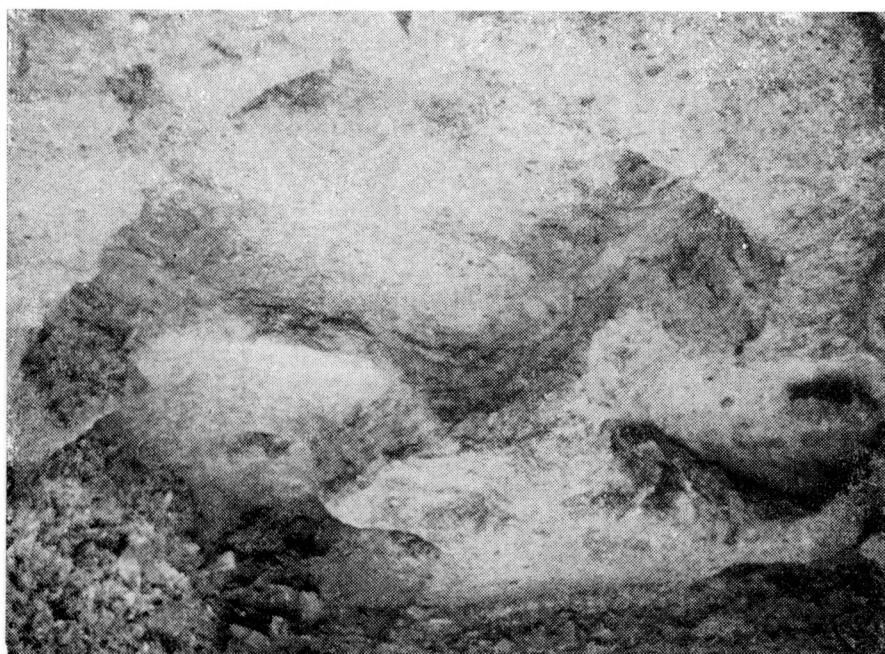
Obr. 6. Křivoklát hrad, okr. Rakovník. Celkový pohled na zemnici 1. Foto K. Vlček.

6. Burg Křivoklát, Kr. Rakovník. Gesamtblick auf das Grubehaus 1. Foto K. Vlček.
7. Burg Týrov, K.-G. Karlova Ves, Kr. Rakovník. Gesamtblick auf die Sonde IX und den Westteil des Grubenhäuses mit offenbar nachträglicher Gliederung, Objekten und Rekonstruktionen jüngerer Objekte. Auf der Rückwand der Baugrube des Grubenhäuses erkennt man die Mörtelverfestigung der Felsoberfläche.

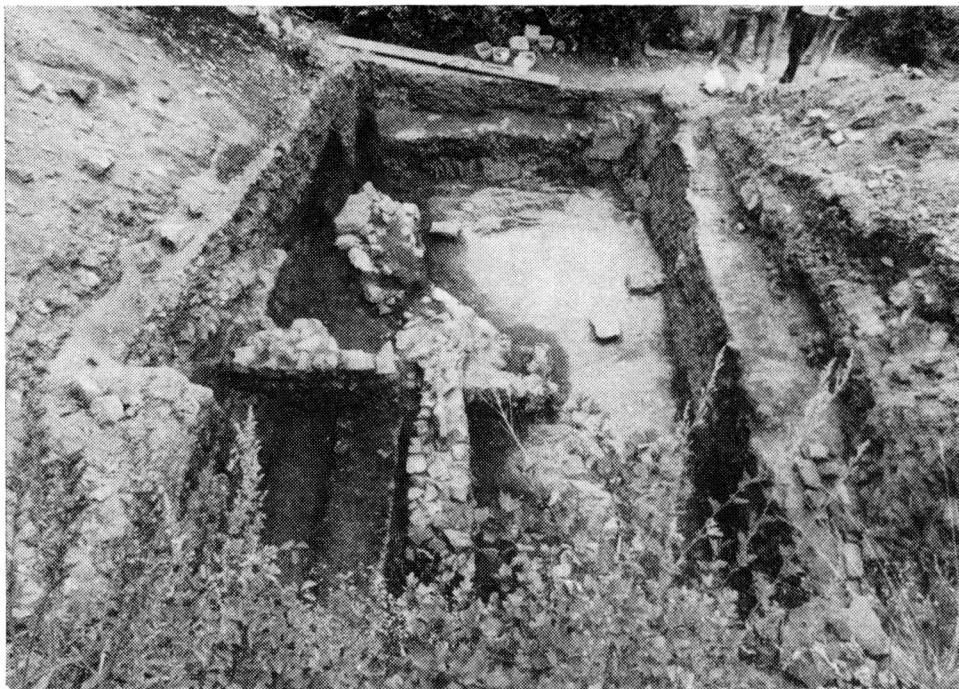
Obr. 7. Týřov hrad, k. ú. Karlova Ves, okr. Rakovník. Celkový pohled na sondu IX se západní částí zemnice, patrným dodatečným vnitřním členěním a objekty s konstrukcemi mladších objektů. Na zadní stěně stavební jámy zemnice (obezdívka v celém rozsahu nezachována) patrné maltové zpevnění skalního povrchu. Foto M. Vlček.

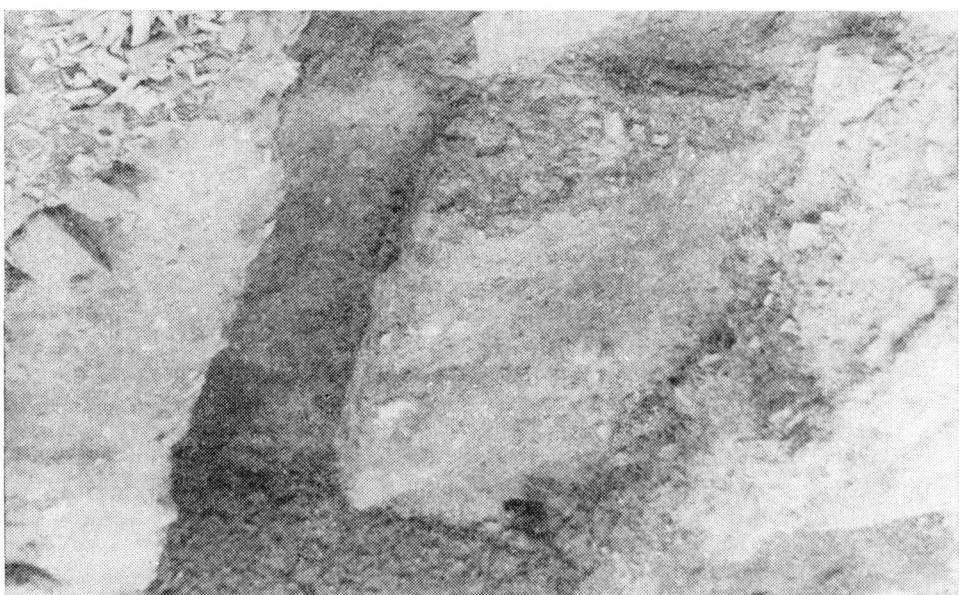
Obr. 8. Týřov hrad, k. ú. Karlova Ves, okr. Rakovník. Částečně vybraný negativ zdíva JZ nároží zemnice. Foto autor.

8. Burg Týrov, K.-G. Karlova Ves, Kr. Rakovník. Teilweise gewähltes Negativ des Mauerwerks an der SW Ecke des Grubenhäuses. Foto des Autors.
9. Burg Týrov, K.-G. Karlova Ves, Kr. Rakovník. Innere Oberseite der Ostblende des Grubenhäuses (das gerundete Mauerwerk links ist jünger). Foto K. Vlček.

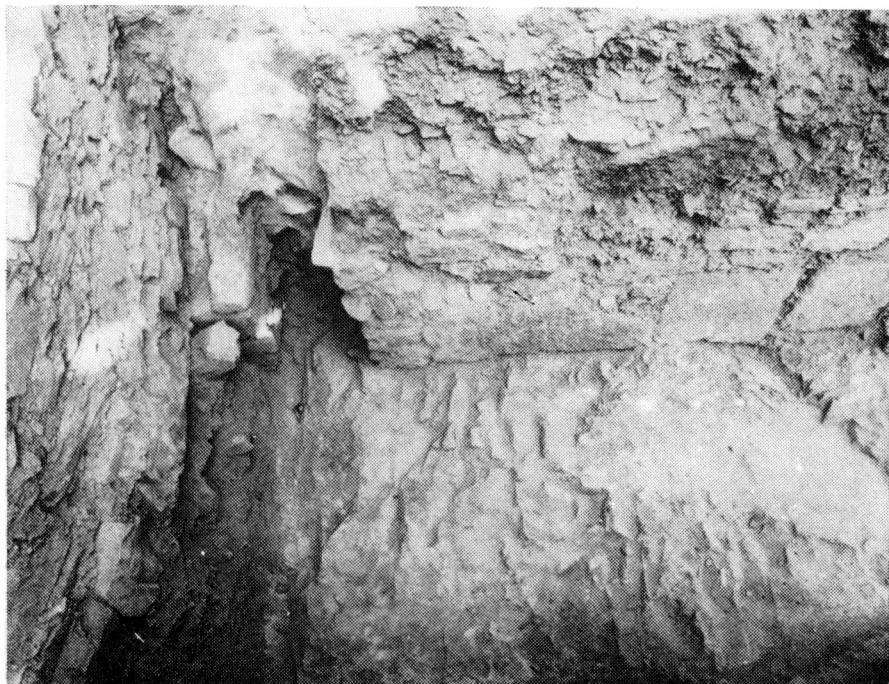
Obr. 9. Týfov hrad, k. ú. Karlova Ves, okr. Rakovník. Vnitřní líc východní plenty zemnice (okrouhlé zdí vlevo vlevo mladší). Foto K. Vlček.
