Pamiatková prezentácia archeologických lokalít v Liptove

Archaeologia historica. 1988, vol. 13, iss. [1], pp. 375-382

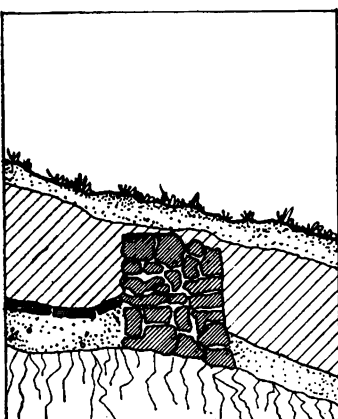
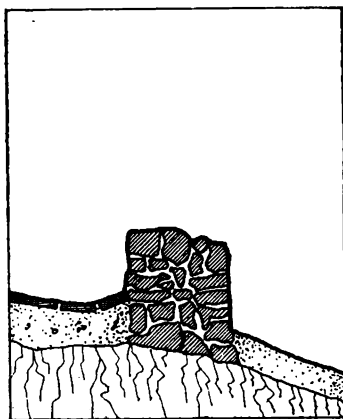
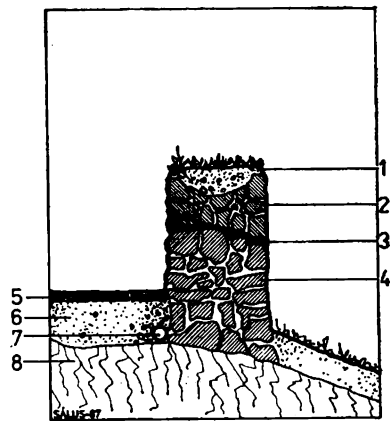
STAV PRED VÝSKUMOM

PO UKONČENÍ VÝSKUMU

PO UKONČENÍ KONZERVAČNÝCH ÚPRAV

Obr. 1. Postup pamiatkových úprav odkrytej architektúry: 1 — zatrávnenie. 2 — nadstavbová časť muriva, 3 — deliaca škára, 4 — pôvodné murivo, 5 — dlažba, 6 — vyrovnávacía vrstva, 7 — drenáž, 8 — podlažie.

Snáď najväčšie problémy z hľadiska realizácie pamiatkových úprav boli s výberom materiálov na konzerváciu odkrytých múrov, podláh, dlažieb a zvyškov dvoch pecí. V drsných klimatických podmienkach severného Liptova sa na nadmurovanie porušených korún murív osvedčilo pôvodné kamenivo spájané a špárované nadstavovanou maltou z kremenného riečneho piesku.

Koruna murív sa ponechávala vo výraze špárovaného kamenného muríva. Táto úprava však vplyvom extrémnych klimatických podmienok vydržala len veľmi krátku dobu [cca 1 až 2 roky]. Preto sa pristúpilo k zmene a v korune muríva sa vytvoril žlab a jeho následným zaplnením zeminou a zasiatím odolnej trávy. Ešte výhodnejšou a osvedčenou metódou je kladenie hotových trávnatých kobercov, zbraných na miestach, kde sa odkrývali nové sondy. Týmto spôsobom je zaručená dlhodobá účinnosť konzervácie koruny muríva. Spolupôsobí tu viacero užitočných faktorov. Sú to predovšetkým:

— zamedzenie denného prehrievania a podchladzovania muríva — vylúčenie tepelných šokov pôsobiacich v priebehu dňa na kameň,

- vlhkosť muriva sa stabilizuje, pretože trávnatá vrstva so zeminou udržuje stálu mikroklímu a zabraňuje prílišnému vysušaniu i zmáčaniu muriva,
- koreňový systém tráv spevňuje prípadné porušené časti muriva,
- nie nepodstatné je estetické pôsobenie takto konzervovaných architektúr a ich citlivé zakomponovanie do okolitého prostredia.

Týmto spôsobom sú konzervované len murivá, ktoré boli na to vhodné. Pôvodné časti murív boli od konzervačných nadmuroviek najprv oddeľované farebnou vrstvou malty. Táto však vykazovala malú farebnú stálosť (malta obsahovala antukovú drť) a kvalitnejší materiál bol nedostupný. Preto sa od tohoto spôsobu úpravy upustilo.

Abb. 1. Etappen der Denkmalbehandlung der freigelegten Architektur:

1 — Begrasung, 2 — zugebauer Mauerwerksteil, 3 — Trennfuge, 4 — ursprüngliches Mauerwerk, 5 — Pflaster, 6 — Ausgleichsschicht, 7 — Dränage, 8 — Unterlage.

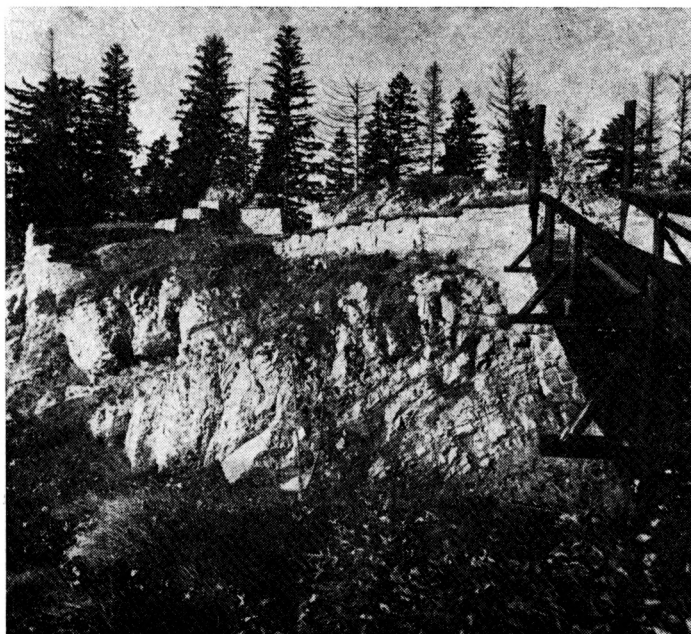
Obr. 2. Hrad Liptov —
odkryté a zakonzervované
zvyšky architektúr s re-
konštruovaným premoste-
ním.

Jednotlivé, archeologickým výskumom dokázané premostenia boli rekonštruované v podobe drevených premostení. Tieto zvyrazňujú pôsobenie celého areálu hradu. Zároveň sú pôsobivými výhľadovými miestami poskytujúcimi prekrásne panoramatické pohľady na celý Liptov a časť Západných Tatier.

Abb. 2. Burg Liptov — freigelegte und konservierte Überreste der Bauten mit rekonstruierter Überbrückung.

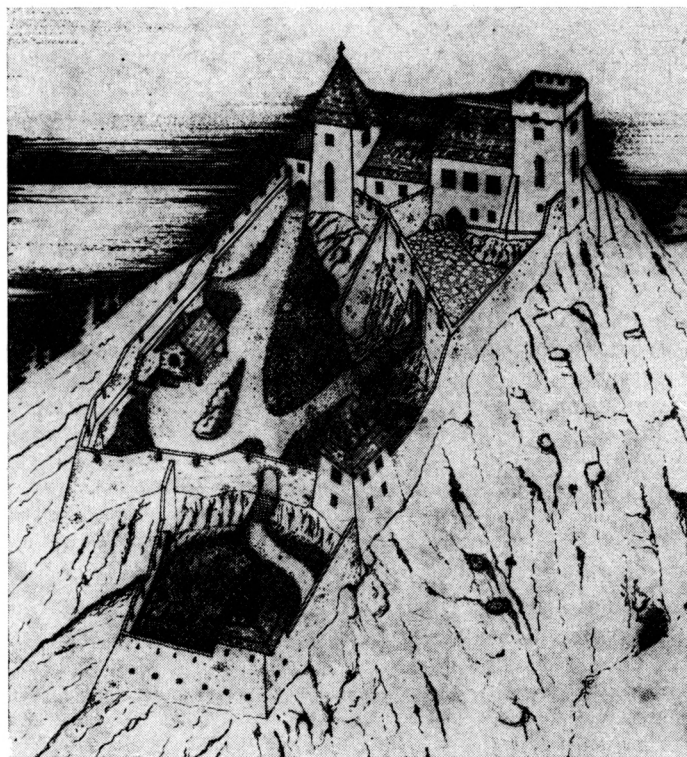
Obr. 3. Hrad Liptov —
akademická rekonštrukcia
podľa ing. arch. Plačeky,
ing. arch. Sálusa.

Hrad Liptov je veľmi významnou kultúrnou pamiatkou, presahujúcou svojím významom rámec regiónu, preto v budúcnosti by mal byť areál hradu dotvorený informačným systémom. Návrh na sprístupnenie a dotvorenie hradného areálu bol tiež vypracovaný ako ročníková práca na FA SVŠT Bratislava v roku 1983. K väčšej popularizácii hradu taktiež prispela akademická rekonštrukcia vypracovaná ing. arch. M. Plačekom a ing. arch. J. Sálusom.

Abb. 3. Burg Liptov — akademische Rekonstruktion nach ing. arch. Plaček und ing. arch. Sálus.

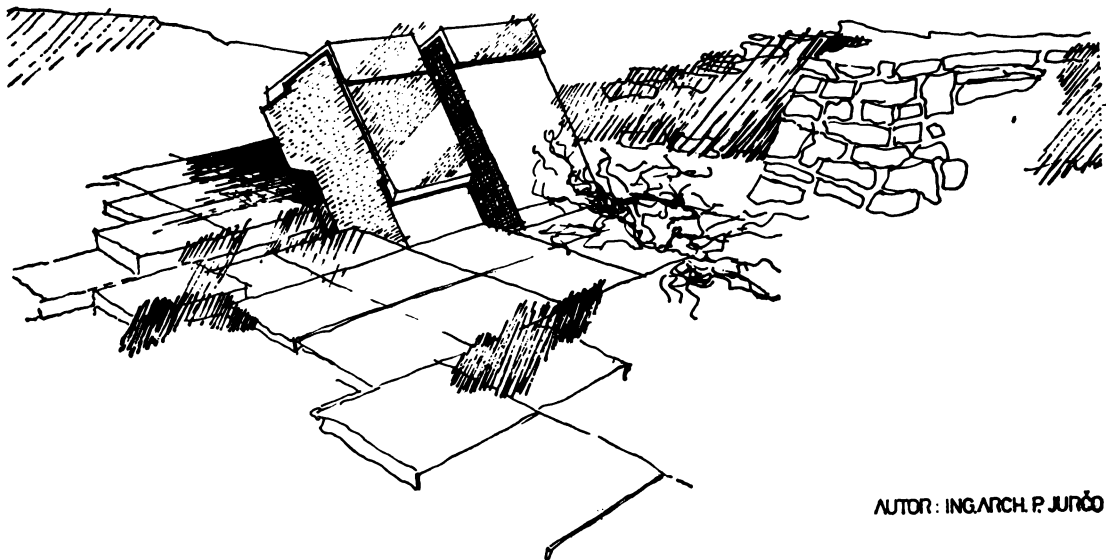
Obr. 4. Komjatná — zaniknutý kostol, informačný systém.

V roku 1987 vypracoval ing. arch. P. Jurčo v spolupráci s akad. sochárom Gromnicom návrh informačného systému, ktorý celý areál kultúrnej pamiatky dotvorí. Pozostáva z dvoch betónových kvádrov osadených pod 45° uhlom do terénu. Na nich sú umiestnené bronzové tabule so samotnou informáciou o vzniku sakrálneho objektu a jeho vzťahu k ranostredovekému osídleniu najbližšieho okolia, história výskumu i pamiatkových úprav a ich realizácie. Na vysokej výtvarnej úrovni sú tiež znázornené odkrytý pôdorys, ktorý sa zhoduje s archeologickou pamiatkou in situ a hmotová rekonštrukcia z obdobia prvej štvrtiny 14. storočia.

Abb. 4. Komjatná — untergegangene Kirche, Informationssystem.

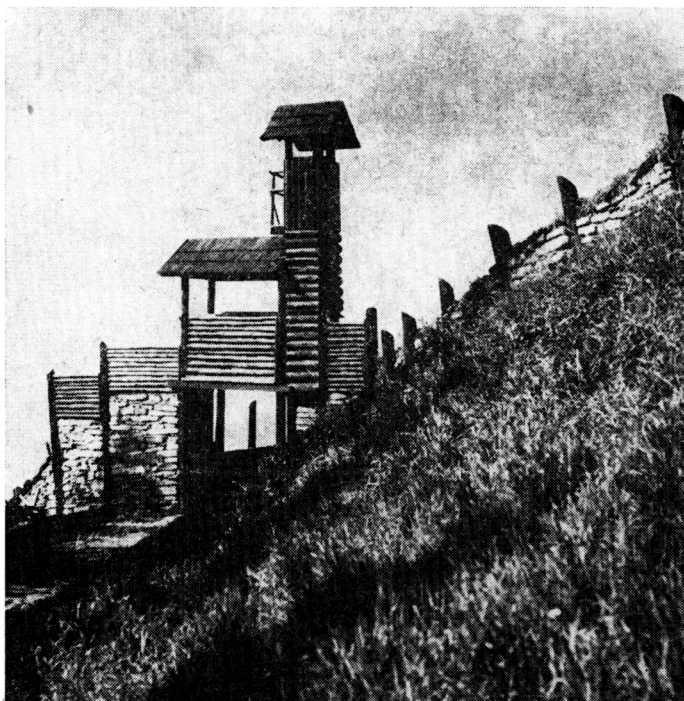
Obr. 5. Liptovská Mara —
Havránok. Rekonštrukcia
vstupnej brány vnútorné-
ho pásma opevnenia hra-
diska z 1. stor. n. l.

Vstupná brána tohoto opevnenia je ako jeden z vytipovaných objektov prezentovaný formou celkovej hmotovej rekonštrukcie a je zatiaľ najvýraznejšou architektúrou na lokalite. Všetky nosné vertikálne stĺpy sú osadené na pôvodných miestach a hmota brány je vymodelovaná podľa porovnateľných analógií. Vstup je prekrytý úzkou ochodzou, ktorá je prekrytá šindľovou striedkou. Predpokladaná rozhladná vežička naväzujúca zo severnej strany na ochodzu je oproti nej prevýšená asi o 2 m, krytá tiež šindľom. Použitý materiál sa svojím spracovaním približuje tiež predpokladanému originálu. Je to smrekový a borovicový masív impregnovaný konzervačným roztokom a nakoniec povrchovo upravený náterom Lazurex. Celkový monumentálny výraz architek-

túry umocňuje dlažba realizovaná zo žulových okruhliakov ukladaných do maltového lôžka.

Abb. 5. Liptovská Mara-Havránok. Rekonstruktion des Eingangstors des Innenbereichs. Befestigung der Burgstätte aus dem 1. Jahrhundert u. Z.

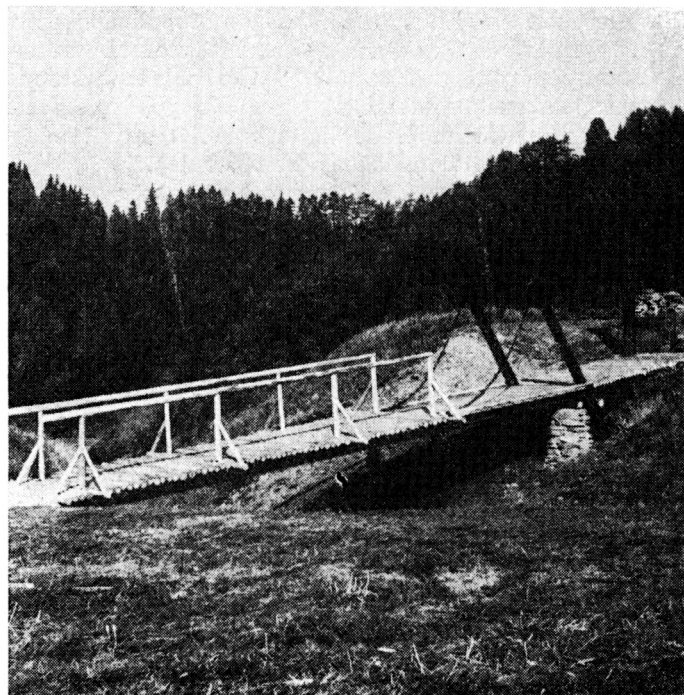
Obr. 6. Liptovská Mara —
Havránok. Rekonštrukcia
premostenia cez stredove-
kú obrannú priekopu.

Premostenie obrannej priekopy je realizované z dreveného masívu na kamenných prahoch s dvojitou stĺpovou podperou v mieste styku mosta s padacou časťou. Najdlhšia 628 cm dlhá časť premostenia má mostovku zo žrdiny. Padací 315 cm dlhý most má fošňový povrch a je opatrený po stranách kovanými reťazami. Za ním priestor medzi dvoma líniami palisád je tiež preklenutý nízkym mostom s povrchom zo žrdiny priemeru 6 až 8 cm. Týmto spôsobom boli jednotlivé, funkčne odlišné časti mostovky vhodne prezentované.

Povrchová úprava bude Lazurex — hnedý odtieň. Na výstup z premostenia priamo naväzujú štyri vyrovnávacie stupne, ktoré vyúsťujú na pieskovcovými platňami dláždený dvor. Zrubové časti zemepánskeho sídla nie sú zatiaľ realizované.

Abb. 6. Liptovská Mara-Havránok. Rekonstruktion der Überbrückung des mittelalterlichen Verteidigungsgrabens.
