## Povrchový průzkum hradu Choustníka

*Archaeologia historica*. 1994, vol. 19, iss. [1], pp. 37-49

JIRÍ VARHANÍK—JAN ZAVŘEL

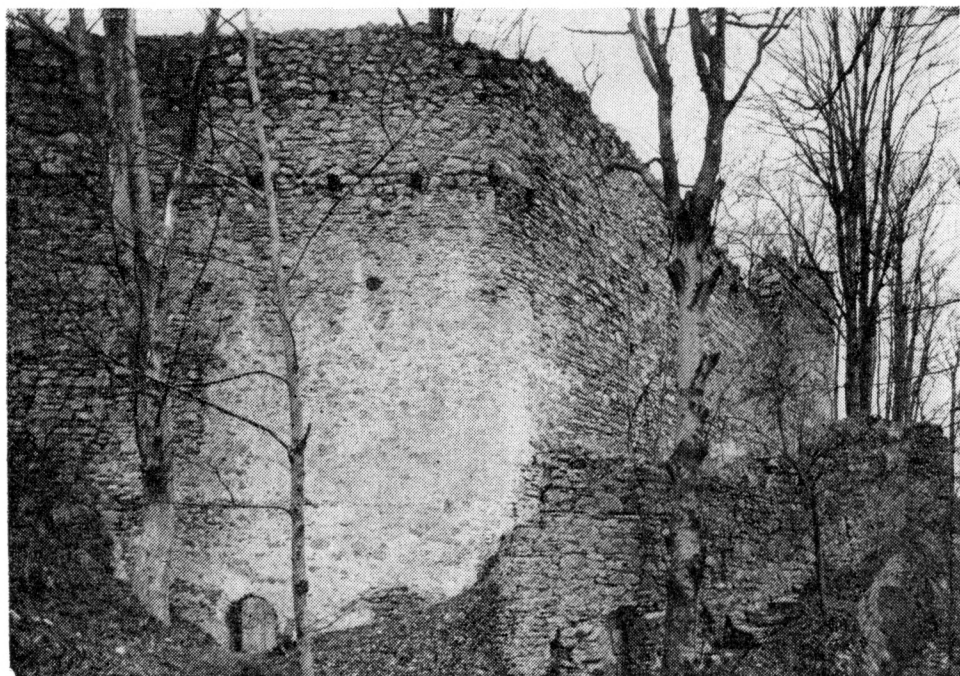
**Obr. 7. Jižní část hradby předhradí, nadezděná a opatřená průchodem do parkánu v 13. století. Vpravo porušená parkánová hradba. Foto V. Hyhlík 1973, archiv SÖPP.**

Další val byl zřízen před severní hradbou předhradí a zároveň byla patrně zrušena brána a přeložena na západní stranu, pod velkou věž horního hradu. Jižní a jihovýchodní část hradby byla zvýšena a byla v ní prolomena branka do parkánu. Tehdy bylo také zřízeno nové předbrání brány vnitřního hradu.

7. Burg Choustník. Der südliche Teil der Mauer in der Vorburg. Der Durchgang stammt aus dem 15. Jh. Foto V. Hyhlík 1973.
8. Burg Choustník. Das Burgareal mit einer vorgeschobenen Befestigung. Gezeichnet M. Müller.
