Línie a objekty fortifikácie na Poštovej ulici v Košiciach

LÍNIE A OBJEKTY FORTIFIKÁCIE NA POŠTOVEJ ULICI V KOŠICIACH

Abstract: Košice was one of the most fortified towns in the territory of today's Slovakia. During the reconstruction of Poštova Street which crosses the entire course of the city's fortifications, an opportunity arose, after a long period of time, to obtain a more comprehensive set of archaeological sources from a previously unexplored area. The study assesses the terrain contexts and places them in the framework of the chronological phases of the construction development of the Košice fortification system. Apart from the individual lines of the town walls, the remains of other fortification features were identified, as well as features the connection of which with the function of the city's defence system is unclear but appears possible.

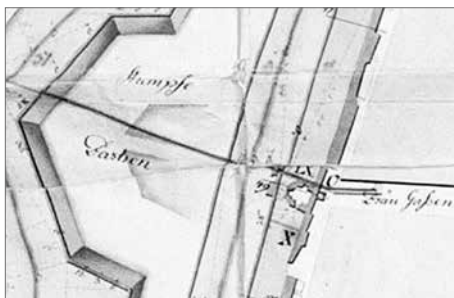
Obr. 4. Stav fortifikácií v priestore dnešnej Poštovej ulice na pláne z roku 1780.

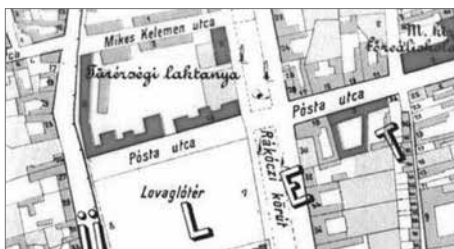
Obr. 7. Stav stavebného vývoja v priestore dnešnej Poštovej ulice na pláne z roku 1912.

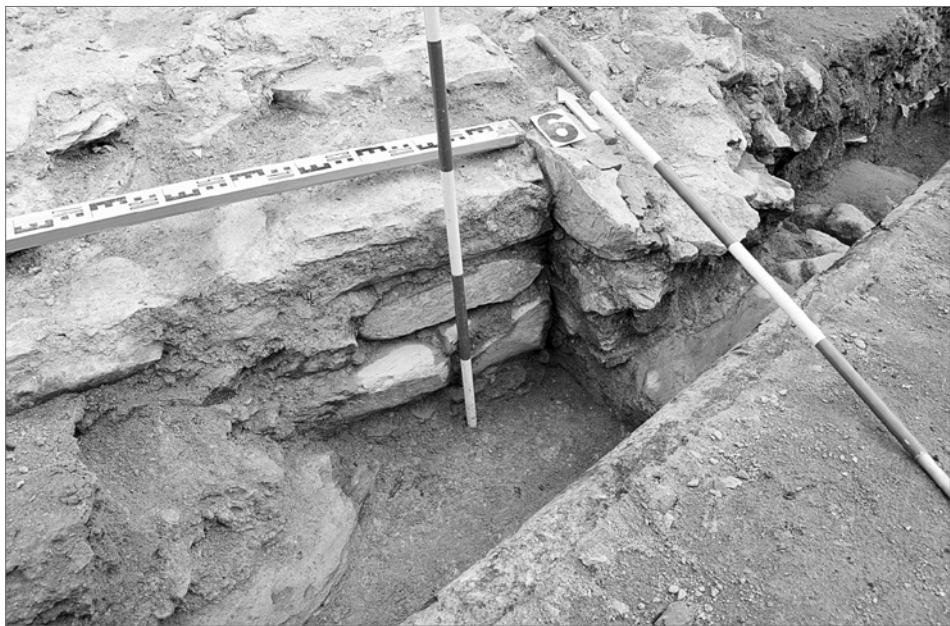
Obr. 9. Detail napojenia južnej steny polygonálnej veže na vnútornú hradbu.

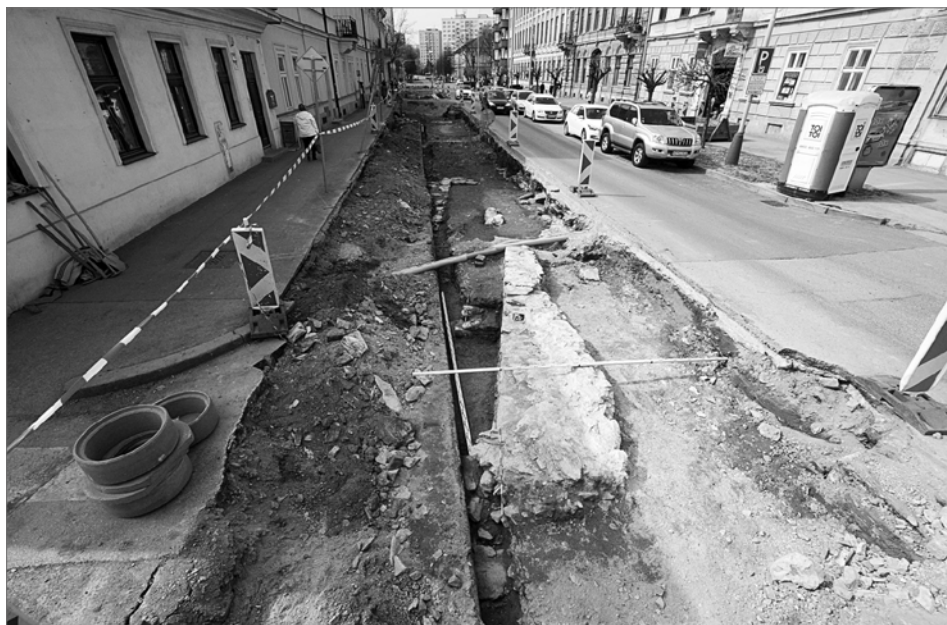
Obr. 11. Pohľad od východu na odkrytú situáciu s murivami polygonálnej veže vnútorného opevnenia, v pozadí s múrom situácie 4a napojeným na parkánovú hradbu.

Skúmaná v troch samostatných situáciách (Situácia 6B – Luščíková 2017; S4 sit. 3 a S5 sit. 15 – Rusnák 2018). V dokumentácii článku nesú označenie 2a–2d (obr. 8). Masívne, až 125 cm hrubé kamenné murivo viac-menej kolmo a na špáru pristavané k vnútornej hradbe (obr. 9). Jeho západo-východný priebeh bol zachytený v dĺžke niečo vyše 400 cm, kde došlo k jeho viacnásobnému prerušeniu líniami novodobých inžinierskych sietí. Jedna z nich, kanalizačná, výraznejšie asanovala i časť vnútorného líca múru. Južné líce muriva bolo zachované (obr. 10). V blízkosti, severozápadne od spomenutého prerušenia, bol zachytený ešte malý fragment kamenného muriva (2b). Jeho súvislosť s múrom pristavaným k vnútornej hradbe nešlo spoľahlivo preukázať kvôli mladším prerušeniam, avšak predpokladá sa. Fragment mal zachované líce v smere severozápad–juhovýchod. Malý fragment kamenného muriva bez zachovaného líca (2c) bol zachytený i severne od priebehu 2a. Vzájomná súvislosť je neistá, no predpokladá sa. Všetky spomenuté murivá pozostávali zo svetlomodrého lomového kameňa spájaného sivou maltou (obr. 11).

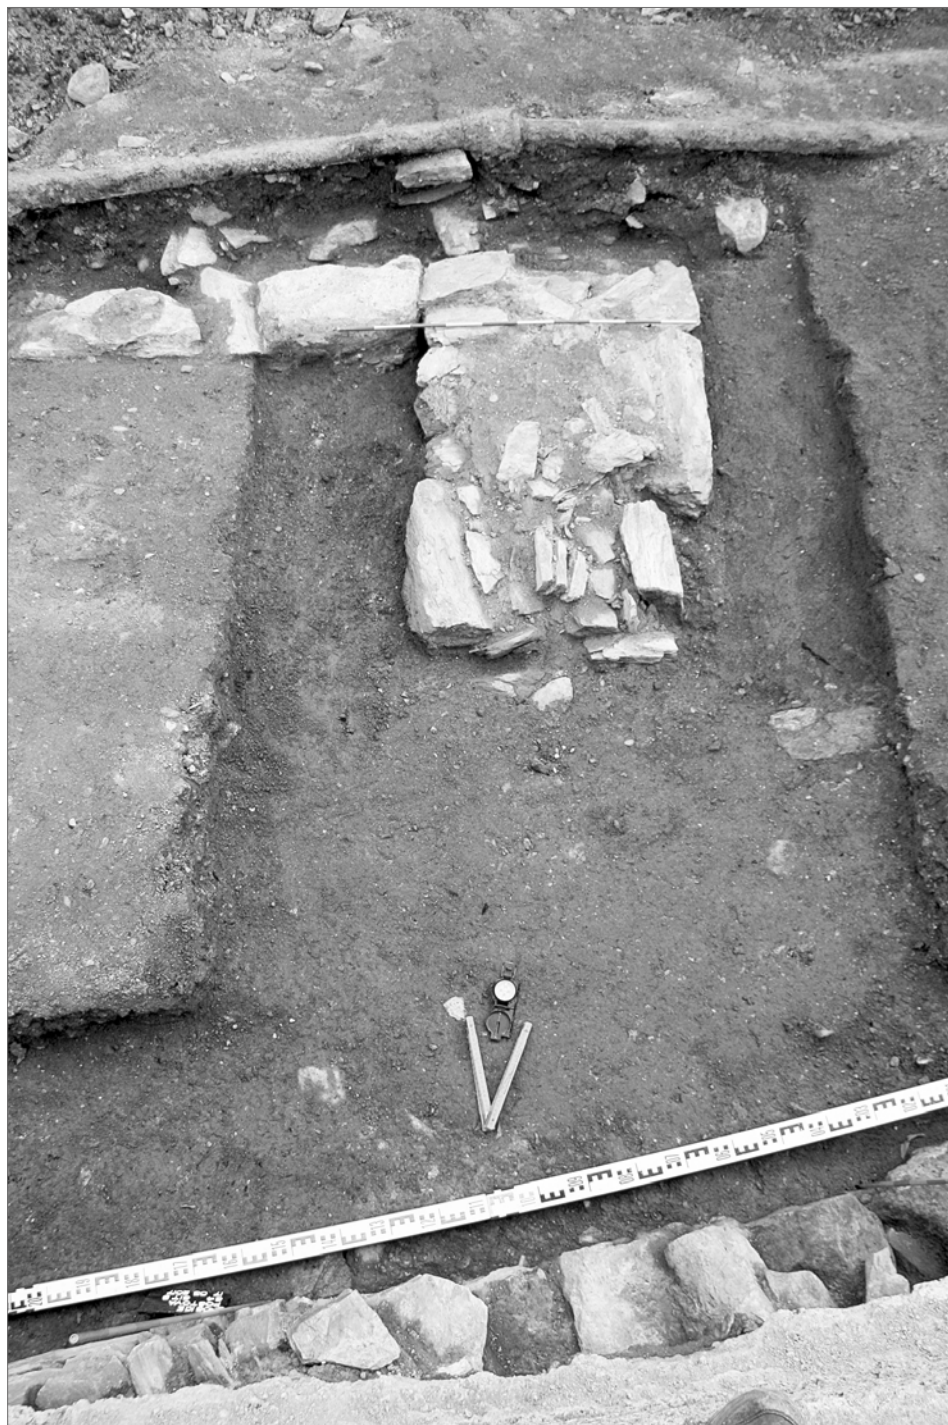
Obr. 12. Časť priebehu parkánového múru od severu s mladšími pristavanými murivami 4a južne a 4d severne.

V dokumentácii článku nesú označenie 4a–e. Objekt 4a – k východnej stene parkánového múru (3a) bol kolmo na špáru pristavaný kamenný múr (obr. 12), smerujúci na východ, zachytený v dĺžke cca 500 cm. Jeho šírka sa dala zachytiť iba v mieste napojenia na parkán (60 cm), pretože jeho južnú stenu a postupne celý objem muriva narúšal priebeh plynovodu. Od parkánového múru sa odlišoval farbou malty (hnedá) i skladbou kameňa, ktorý ani nebol jednotný (prevažne svetlomodrý). Objekt, ku ktorému stena prináležala, zostáva bližšie neznámy. Ako jedna z pravdepodobných interpretácií sa ponúka spojenie s tzv. Novou bránou, ktorá tu krátkodobo stála začiatkom 19. storočia. Paralelne s úsekom 4a, vo vzdialenosti asi 150 cm severnejšie, bol zachytený ešte jeden cca 130 cm dlhý fragment kamenného muriva (4c), bez bližšej interpretácie. Úsek 4b bolo kamenné murivo široké 50 cm, zachytené v dĺžke cca 110 cm, ktoré sa kolmo na špáru pripájalo k južnej stene polygonálnej veže vnútornej hradby. Bolo postavené zo svetlohnedého lomového kameňa spájaného sivohnedou maltou. Iba na základe indicie priestorovej konfigurácie sa núka spojitosť s úsekom 4a a objektom Novej brány. 4d – v úseku 3b mali murivá po jeho východnej i západnej strane priebeh východ–západ a východná časť mala zmiešané kamenno tehlové murivo. 4e – múr východne od úseku 3c bol kamenný, s priebehom sever–juh a podľa výkopu čitateľného až po vegetačnú vrstvu výrazne mladší. V oboch prípadoch by mohlo ísť o mladšie krátkodobé konštrukčné zosilnenia hradby pri lokálnej zmene jej funkcie, v prípade 4d snád i o konštrukčné súčasti dobových novovekých inžinierskych sietí.

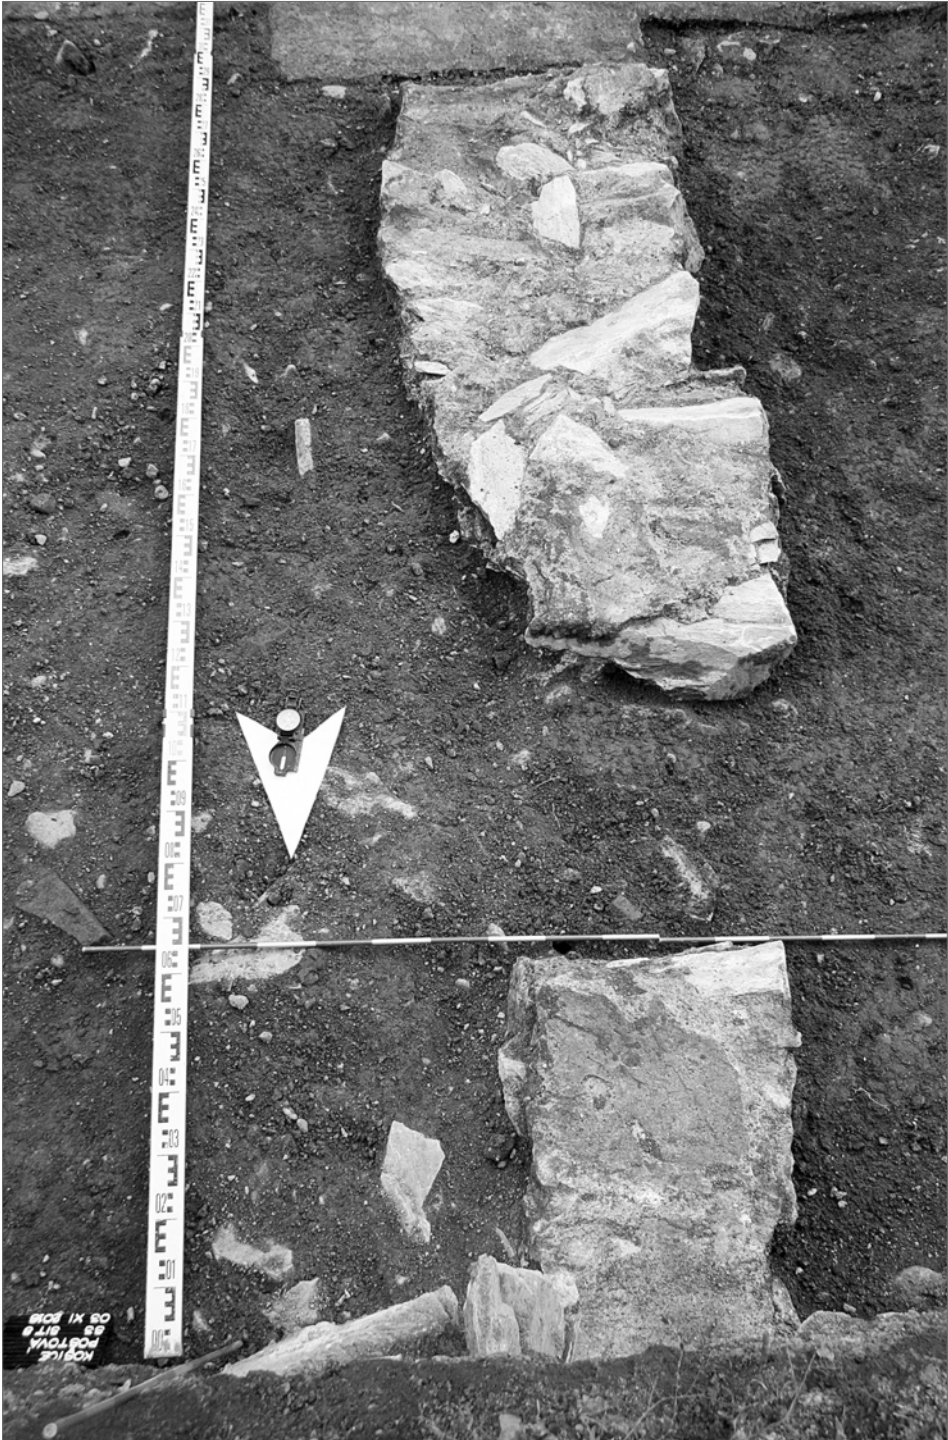
Obr. 13. Časť priebehu kontraeskarpy od severu.

Jej priebeh bol skúmaný v troch nálezových situáciách, ktoré vo výskumných dokumentáciách niesli rozličné mená (Situácia 3 – Luštiková 2017; S3 sit. 8; S4 sit. 1 – Rusnák 2018). V dokumentácii článku nesú označenie 5a–c (obr. 13). Bolo zachytených celkovo šesť rôzne dlhých úsekov tejto hradby, ktorá bola mnohonásobne porušená líniami novodobých inžinierskych sietí. Úseky boli zachytávané bezprostredne po odstránení podkladových vrstiev vozovky. Murivo v zachytenej korune dosahovalo šírku 65–80 cm, v najhlbšie zachytenej úrovni až 90 cm. Múr pozostával zo svetlomodrého lomového kameňa spájaného svetlou maltou. Línia kamenného múru sa zhoduje s parcelačnou líniov medzi dvoma domami v severnej uličnej fronte, čo zodpovedá priebehu pôvodnej kontraeskarpy vnútornej priekopy.

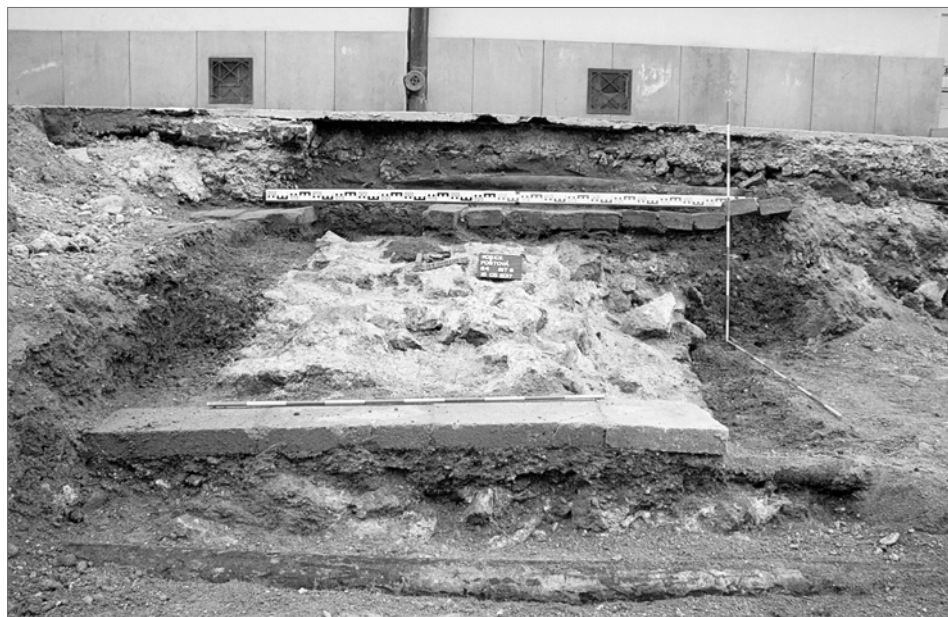
Obr. 14. Časť priebehu vonkajšieho múru od severu.

Jej priebeh bol skúmaný v troch náleзовých situáciách, ktoré vo výskumných dokumentáciách niesli rozličné mená (Situácia 2 – Luštkivová 2017; S3 sit. 10; S4 sit. 8 – Rusnák 2018). V dokumentácii článku nesú označenie 6a–c (obr. 8). Hradba bola zachytená v troch úsekoch. V južnej časti plochy bol odkrytý úsek široký až 145 cm (6a; obr. 14) a o niečo severnejšie ďalší krátky úsek (6b) s nadväznosťou na situáciu 7. Úsek 6c sa nachádzal severnejšie a bol výrazne narušený priebehom novodobých inžinierskych sietí. Hradba pozostávala zo žltkasto hnedého lomového kameňa spájaného svetlou maltou. Línia múru sa zhoduje s parcelačnou líniou medzi dvoma domami v severnej uličnej fronte, čo zodpovedá priebehu pôvodnej vonkajšej hradby, neskôr začlenené do bastiónovej prestavby ako jej kurtina.

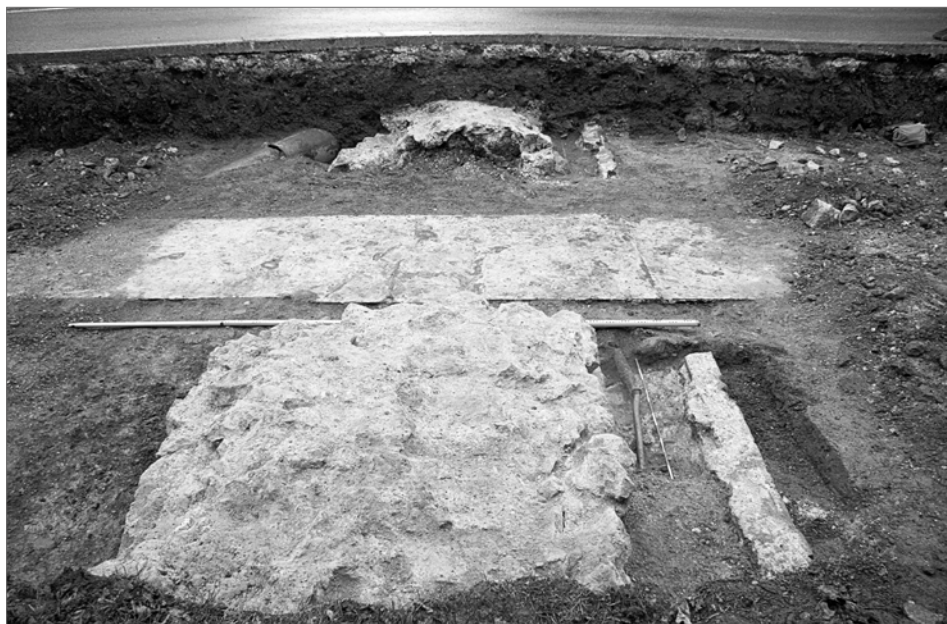
Obr. 16. Časti čelnej steny Tupého bastiónu od severu s tehlovým licom na západnej strane.

Priebeh jeho čelného múru bol skúmaný v troch nálezových situáciách, ktoré vo výskumných dokumentáciách niesli rozličné mená (Situácia 1 – Luštiková 2017; S3 sit. 13; S4 sit. 13 – Rusnák 2018). V dokumentácii článku nesú označenie 8a–c (obr. 8). Úsek 8a bol zachytený na značnej časti plochy vozovky. Múr bol až 290 cm hrubý. Prebiehal v smere sever–juh a pozostával z plnej kamennej konštrukcie s tehlovou, omietnutou čelnou stenou. Stavebným materiálom bol hnedý lomový kameň, s použitím veľkého množstva malty. Tehly odobraté z čela bastiónu majú rozmery: $26 \times 16,5 \times 5,5$ cm; $26 \times 16 \times 5$ cm. Priebeh úseku 8a bol prerušený líniou teplovodu a čiastočne narušený kanalizáciou (obr. 16). Priebeh muriva Tupého bastiónu bol zachytený ešte na krátkom úseku 8b. Potvrdil šírku 290 cm, kamennú konštrukciu s tehlovou, omietnutou čelnou stenou, smerom nadol sa rozširujúcou. Situácia 8c bola dokumentáciou v miestach, kde sa očakávalo pokračovanie murív čela Tupého bastiónu. V hĺbkach odkrytých pre potreby stavby však bolo dno i oba profily negatívne, k žiadnemu nálezmu starších murív nedošlo.

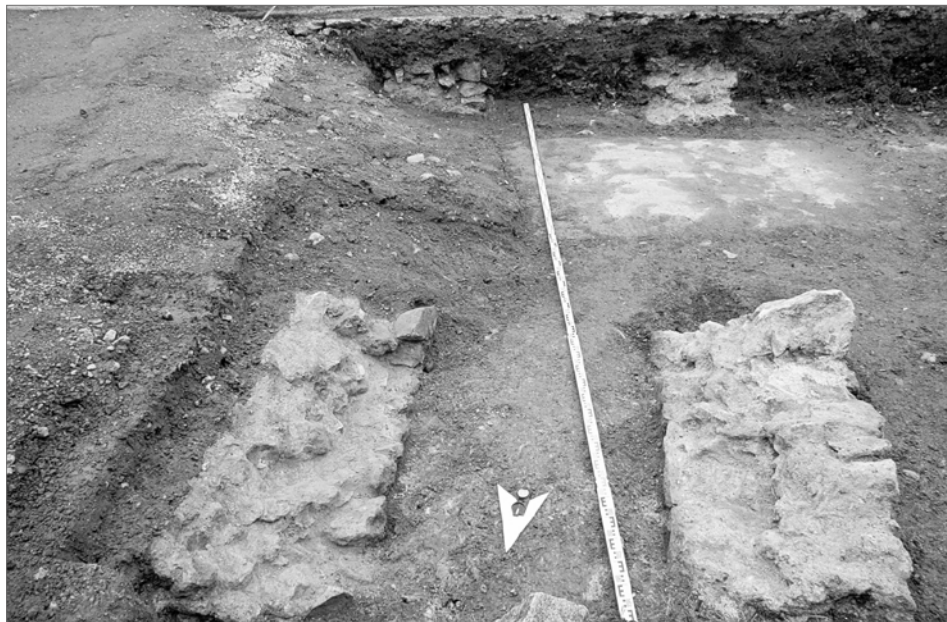
Obr. 17. Časť murív situácie 9.

smerom skrz veľkú časť vozovky Poštovej ulice (obr. 17), mnohonásobne prerušených líniou teplovodu, kanalizácie a kanalizačnou šachtou (9a). Múry boli až 80 cm hrubé a vzdialené od seba cca 100 cm. Stavebným materiálom bol hnedý lomový kameň, spájaný sivou maltou. Charakter nálezovej situácie, pokiaľ sa to dalo zistiť, jednoznačne nepotvrdoval, že by mohli byť múry pôvodne zaklenuté ako bočné steny telesa kanalizácie, aj keď ani vylúčiť sa to nedá. V úseku 9b murivá prestali byť rovnobežné a nadobudli rozširujúci sa smer. Keďže nálezy na stavbe boli ošetrované iba v rozsahu stavebného výkopu, interpretácia situácie zostáva otvorená. Nedá sa vylúčiť súvis s telesom Tupého bastiónu, v ktorého areáli sa nachádza, no mohlo by ísť i o časť mladšej kanalizácie.

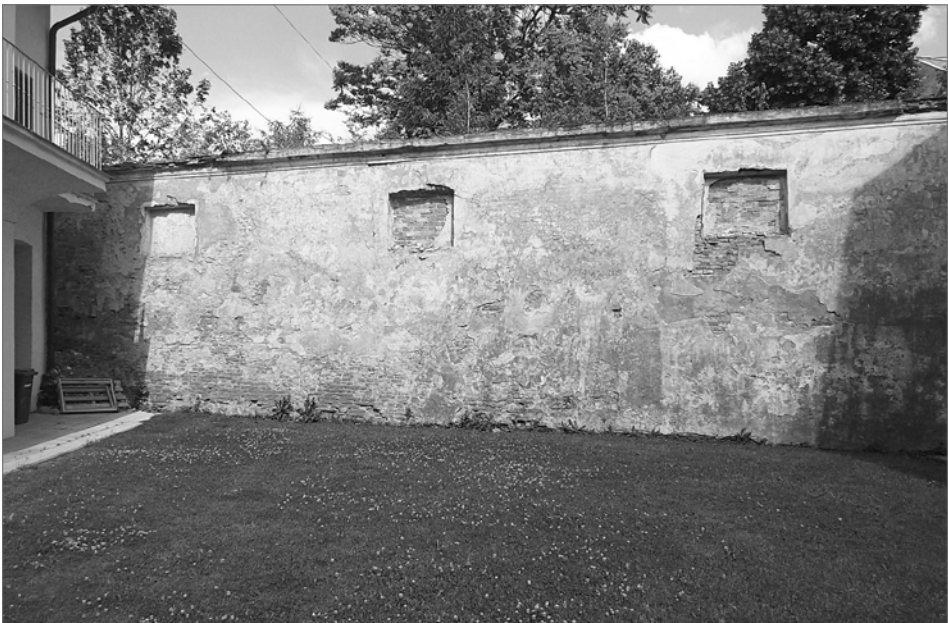
Obr. 18. Čelná stena Tupého bastiónu zachovaná vo dvore Moyzesovej 24.

vo svojom čiastočne zachovanom priebehu, viditeľnom v dvoroch domov v severnej fronte Poštovej ulice, resp. dvore domu na Moyzesovej 24 (obr. 18).
