K rekonstrukci velkomoravského kostela na Pohansku

Sborník prací Filozofické fakulty brněnské univerzity. E, Řada archeologicko-klasická. 1992, vol. 41, iss. E37, pp. [73]-88

K REKONSTRUKCI VELKOMORAVSKÉHO KOSTELA NA POHANSKU

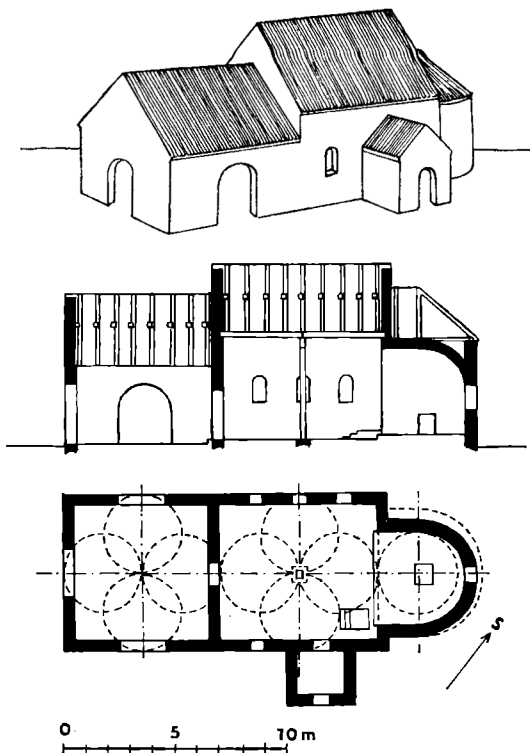
Obr. 1. Pokus J. Pošmourného o rekonstrukci velkomoravského kostela na Pohansku u Břeclavi z roku 1963.

Zásadní nesouhlas však vzbuzují dva široké boční vchody do nartexu kostela na Pohansku (obr. 1), které tam J. Pošmourný předpokládá podle pozůstatků kostela na Špitálkách zachovaných ve velmi porušeném stavu. Negativ základu apsidy zmíněného staroměstského kostela měl hloubku pouhých 4–6 cm a maltová kra severně od kostela byla silná jen 10–15

In den Jahren 1959—1960 wurden auf dem Burgwall Pohansko bei Břeclav die Fundamente einer großmährischen Kirche durchforscht. Bisher wurden nur vorläufige Ergebnisse veröffentlicht. Die von J. Pošmourný durchgeführte Rekonstruktion (Abb. 1) bleibt der einzige zeichnerisch als auch dreidimensional dokumentierte Versuch, der in der Literatur und in Museumsausstellungen erscheint. Der Verfasser hält es daher für notwendig, auf seine Unrichtigkeiten hinzuweisen, die aus falscher Interpretation der archäologischen Befunde und aus übertriebener Abhängigkeit der Vergleiche mit der Kirche „Na Špitálkách“ in Staré Město hervorgehen (Abb. 2).

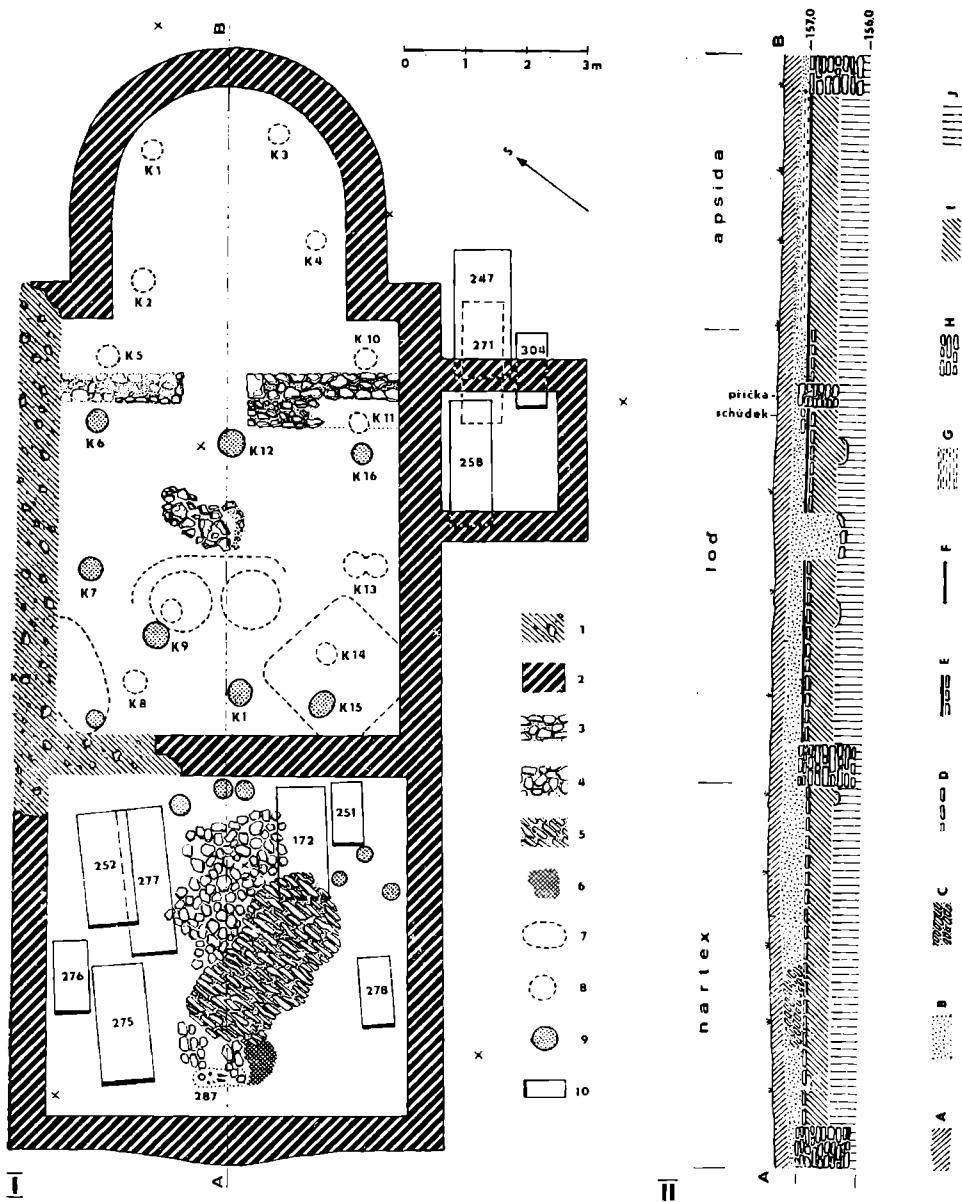
Obr. 4. Břeclav-Pohansko. I: Půdorys pozůstatků chrámu. Vysvětlivky: 1 — negativ základu; 2 — originální základové zdivo; 3 — zděný základ předkněžiční průčeka a schůdků; 4 — pozůstatek kamenné dlažby v nartexu; 5 — blok zničeného nadzemního zdiva; 6 — ohniště s propáleným hliněným výmazem; 7 — obrysy předvelkomoravských objektů; 8 — kulové jamky v humusu pod podlahou kostela se stavební ssutí ve výplni; 9 — kulové jamky v podloží; 10 — hrobová jáma s číslem hrobu (strana u lebky vytažena silněji). II: Podélný řez pozůstatky kostela. Vysvětlivky: A — povrchový humus s destrukcí; B — destrukční vrstva s kameny a maltou; C — blok zničeného nadzemního zdiva; D — řez kameny v dláždění nartexu; E — řez podlahou loď: kameny zalité maltou; F — maltová podlaha v apsidě; G — písek zvýšená podlaha apsidy; H — řez originálním základovým zdivem; I — humusovitá vrstva pod podlahou kostela; J — podloží.

Ještě jedna okolnost by měla být v souvislosti s nartexem zmíněna, a to síla a hloubka příčky mezi nartexem a lodí. Šířka příčky byla stejná jako u stěn lodi, tj. 60–65 cm. Pokud jde o hloubku jejího základu, byla zřejmě shodná se základy obvodových stěn celého kostela (obr. 4 : II). Je pravda, že prostor uvnitř nartexu byl vyhlouben na úroveň podloží, tj. asi 40 cm pod rovinu podlahy, a hlouběji byly vybírány jen zásypy hrobů. Základ příčky se strany nartexu nebyl tedy v celé hloubce obnažen. Se strany lodi byl sice podél příčky ponechán kontrolní blok s částí podlahy (š 40 cm), ale v místech napojení příčky na základy lodi byly vyryty sondy podél okapových stěn až na spodní linii základu, která se podle fotografií zdá být ve stejné úrovni se spodní linií základu příčky.

Nové poznatky pro rekonstrukci chrámu vyplynuly i z výzkumu vnitřní plochy lodi a apsidy provedeného F. Kalouskem v roce 1964. Především se ukázalo, že apsida a základy triumfálního oblouku jsou zcela symetrické. Po odstranění podlahy v lodi kostela a snížení terénu až na podloží se ozřejmilo, že tzv. schůdky v severovýchodním rohu lodi (tab. I : 1), přesněji stupeň bližší k apsidě má 50 cm hluboký základ a že je jedním ramenem předkněžištní příčky, z jejíž severozápadní části se zachoval jen kratší úsek. Středem příčky vedl průchod asi 110 cm široký (obr. 4 : I; tab. I, II : 1). Vzhledem k značné hloubce základu lze předpokládat, že příčka byla alespoň 1 m vysoká a že na ní patrně spočíval dřevěný stříškovitý ikonostas zakotvený rameny v okapových stěnách (obr. 5 : 4a). V kamenném provedení jsou známy u starocharvátských chrámů (KARAMAN 1930, 75, obr. 42; MARASOVIĆ—GVOZDANOVIĆ—SEKULIĆ—GVOZDANOVIĆ—MOHOROVIČIĆ 1978, tab. 8 : 2; 25 : 1; 49 : 4; 60 : 2a). Účel stupínku před východním ramenem příčky není jasný; byl patrně ve vztahu k bočnímu vchodu do chrámové lodi, který vedl přes přístavek. V žádném případě však nemohlo jít o schůdky na kazatelnu (ambon), jak se domníval J. POŠMOURNÝ (1963, 7). Je třeba též zdůraznit, že předkněžištní příčka, kterou J. Cibulka pokládal za prvek keltsko-ostrovni, měla na Pohansku průchod středem a nikoliv po stranách, jak to mylně vyobrazuje uvedený autor (CIBULKA 1963, 149, obr. 18). Týž autor chybně soudí, že přístavek u kostela na Pohansku byl hrobkou; jeho obvodové zdi pouze překrývaly tři hroby (obr. 4 : 1).

Die Grabung im Presbyterium und im Kirchenschiff im Jahre 1964 führte zur Entdeckung eines verhältnismäßig tiefen Fundamentes einer vorpresbyterianischen Querwand mit einem zentralen Durchgang (Abb. 4; Taf. I:1—3; II:1). Die Querwand war ungefähr 1 m hoch und auf ihr stand ein hölzerner Ikonostas mit einem dachartigen Überbau in der Mitte (Abb. 5 : 4, 4a). Solche im Stein durchgeführte Ikonostase sind aus dem altkroatischen Milieu bekannt. Die Grube mit dem steingepflasterten Boden in der Schiffsmitte war vielleicht kein Pfeilerfundament, sondern ein Reliquiengrab, das Grab eines Heiligen oder Stifters.
