Konstrukční prvky hradby

In: Dresler, Petr. *Opevnění Pohanska u Břeclavi*. Měřínský, Zdeněk (editor); Klápště, Jan (editor). 1. vyd. Brno: Masarykova univerzita, 2011, pp. 94-122

KONSTRUKČNÍ PRVKY HRADBY

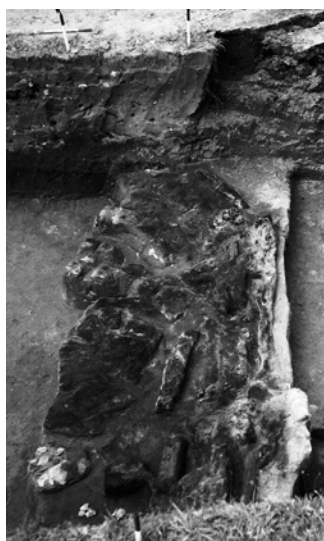
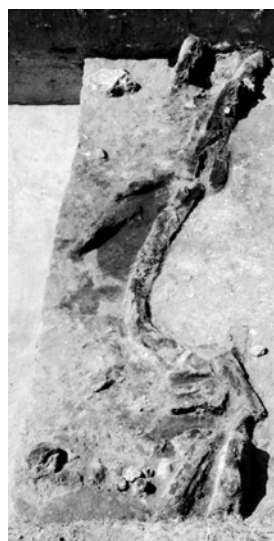
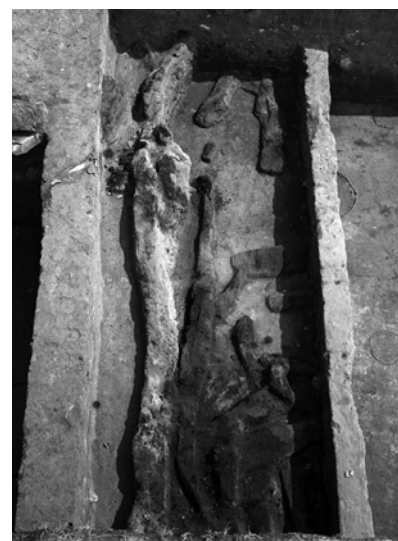
Dochované zuhelnatělé zbytky týlní stěny byly tlakem jádra hradby vyhnuty ven. Stupeň dochování neumožňuje stanovit přesný tvar a všechny rozměry. Podle terénní dokumentace z výzkumů R12, R14 a R15 se většinou jednalo o fošny, což napovídá o opracovaném, spíše štípaném než řezaném dřevu (Obr. 103 – Obr. 106).

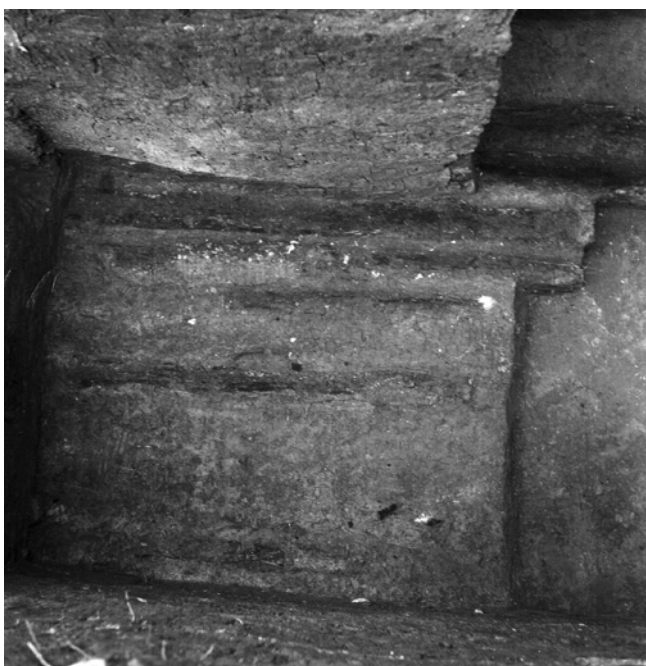
Obr. 109 – R01. Základové kleštiny.

Nejlépe dochované zbytky základového roštu byly prozkoumány na řezu R01. Celou šířkou hradby prostupovaly pouze ty trámy, jež byly propojeny se svislými kůly týlní dřevěné stěny (viz Obr. 109). Pod čelní kamennou zdí se nacházela výrazná kumulace 1 až 1,3 m dlouhých zuhelnatělých zbytků roštu. Hustě kladená dřevěná kulatina zde vytvářela pevný základ pro těžkou čelní kamennou zeď.

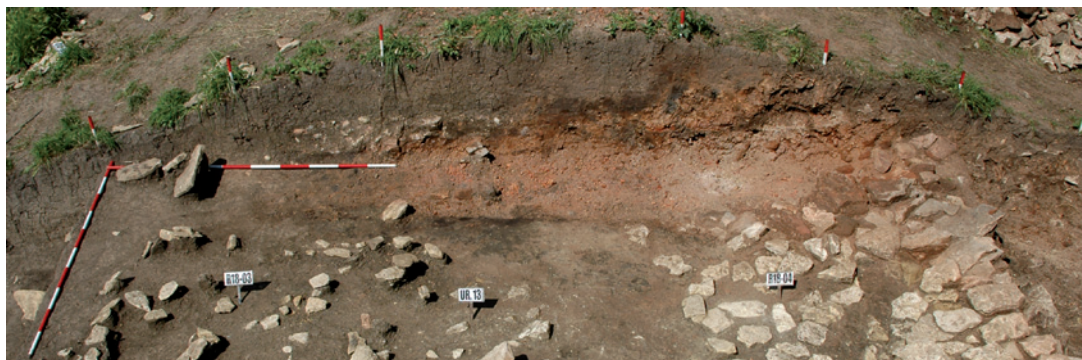
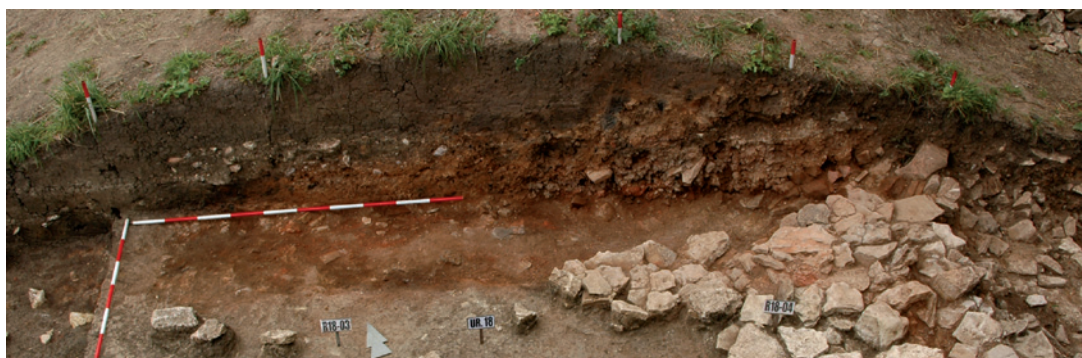
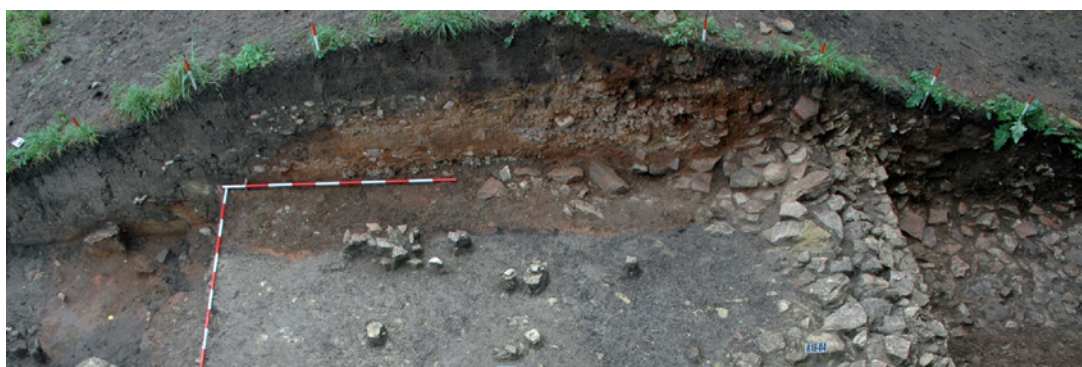
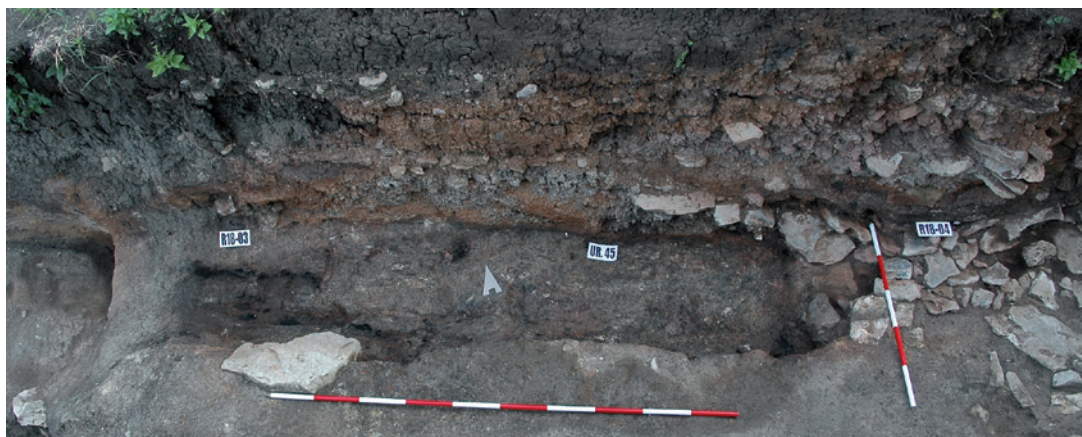
Již po sejmutí drnu na celé ploše výzkumu (UR01) byly v prostoru čtverců 0415 až 0425 zachyceny stopy propálení nepravidelného tvaru (Obr. 117). Dalším snižováním terénu se tato propálenina zvýrazňovala a rozšiřovala směrem dovnitř hradiska, aby postupně obsáhla prostor vymezený čtverci 0334 až 0335 a 0414 až 0415. Při každém snižování středové části valu, prostoru jílovitohlítnitého jádra hradby, nabývala propálenina na intenzitě (Obr. 118 – Obr. 120).

Obr. 117 – R18. Tunelovitý vstup – UR13.

Obr. 118 – R18. Tunelovitý vstup – UR18.

Obr. 119 – R18. Tunelovitý vstup – UR27.

Obr. 120 – R18. Tunelovitý vstup – UR45.

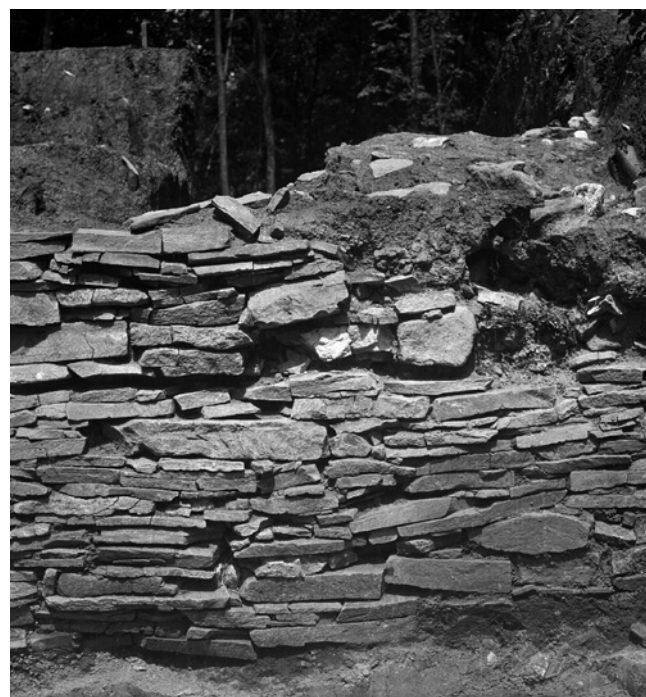
V nejlépe dochované části čelní kamenné zdi zjištěné na výzkumu R19 jsme ve výšce 1 m nad úrovní podloží (0,75 m nad úrovní A horizontu) zachytili v lici zdi předsazení svrchní části o šířce ca 5 cm přes spodní část zdi (Obr. 124). I přes bedlivé pozorování jsme nezaznamenali žádné konstrukční prvky, které bychom mohli spojit s předsazením. Na dříve provedených výzkumech se podobné předsazení nepodařilo určitě zachytit. Podle fotodokumentace snad jen v případě výzkumu R01 je možné o předsazení uvažovat (Obr. 140).

Obr. 140 – R01. Pravděpodobné předsazení čelní zdi.

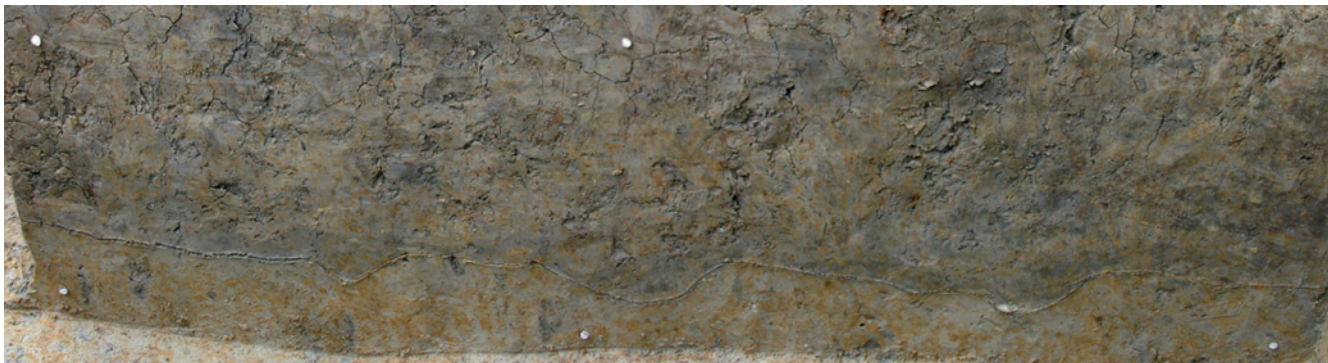
Při detailním sledování žlabu se podařilo zachytit na jeho dně stopy po zašpičatění kůlů a ve výplni rozlišit i tvar spodků kůlů (Obr. 154). Průměr jednotlivých kůlů palisády se pohyboval okolo 0,4 m.

Obr. 154 – R18. Palisádový žlab Z2 – podélný profil – od Z.
