Stavební vývoj a dispozice předhradí hradu Skály : příspěvek k poznání předhradí menších hradů

STAVEBNÍ VÝVOJ A DISPOZICE PŘEDHRADÍ HRADU SKÁLY. PŘÍSPĚVEK K POZNÁNÍ PŘEDHRADÍ MENŠÍCH HRADŮ

Abstrakt: Archeologický výzkum hradu Skály přinesl řadu závažných poznatků. Hrad nepatří mezi velká šlechtická sídla a to se odráží nejen na velikosti jádra hradu, ale i jeho předhradí, kde se setkáváme pouze se stavbou kuchyně, stáje, kolny a brány, mimo sklípku a prevetu. Výstavba předhradí nebyla plánována od samého počátku, ale vyvíjela se postupně, což lze pozorovat především na úpravách severní skály. Na rozšíření hradu má zřejmě hlavní zásluhu Erhart ze Skal, jedna z nejvýznamnějších postav na dvoře markraběte Jošta. Bezpečí, které hrad sevřený mezi skalami skýtal, bylo upřednostněno před komfortem větší zástavby. Po roce 1420 část předhradí vyhořela a hrstka obyvatel se stáhla do jádra hradu. Následně značnou část předhradí pokrylo rozsáhlé smetiště sypané z jádra hradu. Ani po roce 1434, kdy na hrad dorazila početná skupina husitů, stavby na předhradí nebyly opravovány, ačkoliv jinak v okolí hradu probíhaly značné terénní úpravy a opevňovací práce. Výzkum přinesl významné poznatky o vý

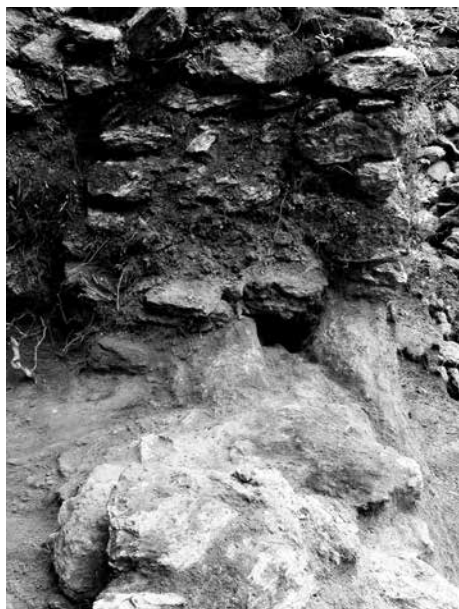
Obr. 4. Hrad Skály, okr. Žďár nad Sázavou. Východní líc zdi vstupu na převet s otvorem v úrovni podlahy.

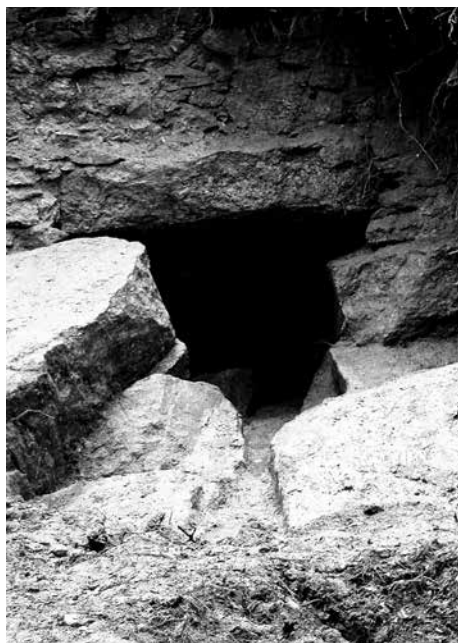
Obr. 10. Hrad Skály, okr. Žďár nad Sázavou. Otvor v čelní stěně předprsně brány pro odtok vody z hradu, překrytý velkým opracovaným kamenem.

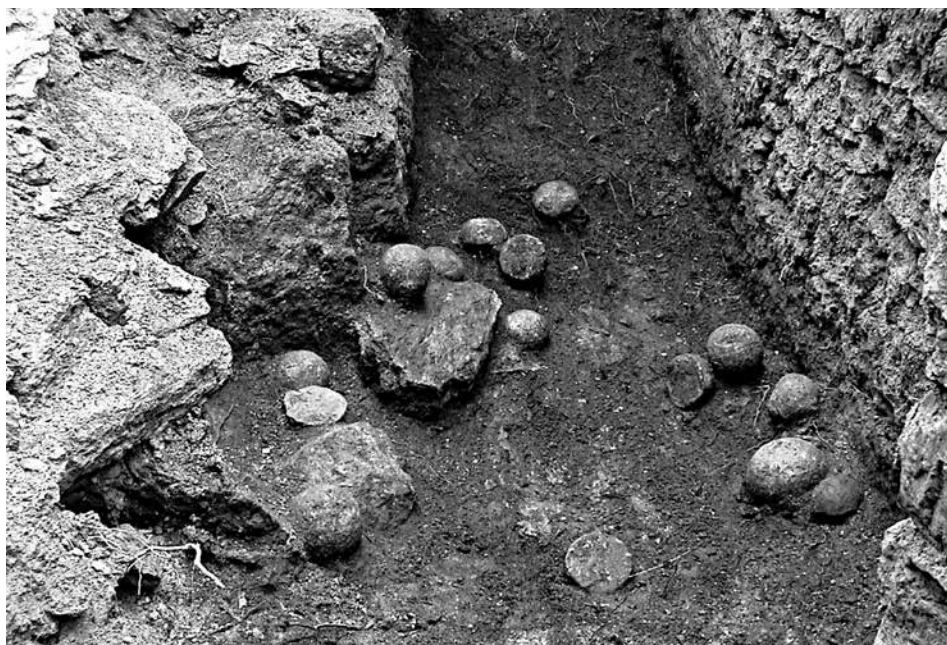
Obr. 11. Hrad Skály, okr. Žďár nad Sázavou. Pohled do vlčí jámy s nálezy dělových koulí.

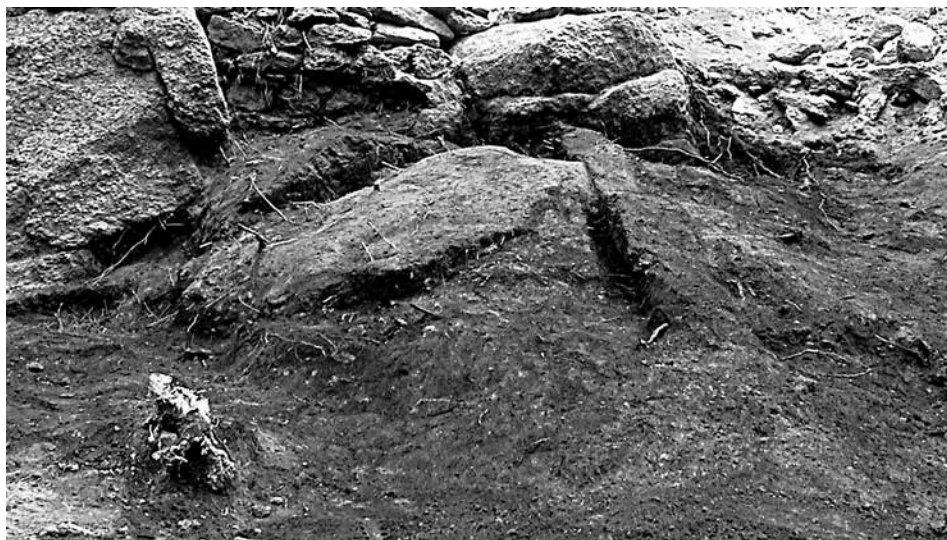
Obr. 14. Hrad Skály, okr. Žďár nad Sázavou. Nahromadění odpadků pod kuchyní na předhradí překrytých spáleništěm a mazanicí. Na pozadí patrné obloukovité ožehnutí skály.
