ARCHEOLOGICKÝ VÝSKUM HRADU GÝMEŠ V ROKOCH 2013–2014

MÁRIO BIELICH – JOZEF ELGYÜTT

Abstrakt: Cieľom príspevku je prezentovať prvé čiastkové výsledky archeologického výskumu hradu Gýmeš v rokoch 2013–2014. Archeologický výskum sa uskutočnil súbežne s architektonicko-pamiatkovým výskumom M. Bónu. Sondy boli situované v priestore pôvodnej vstupnej gotickej brány, skalného tunela, hospodárskej budovy v hornom hrade a parkánového vstupu pod Kaplnkou sv. Ignáca. Z archeologického výskumu pochádza keramický materiál, ktorý sme zatiaľ len čiastkovo zanalyzovali. Medzi nálezmi sa objavuje keramika, kachlice, drobné železné predmety a sklo. Nálezy dokumentujú históriu hradu od 13. do 16. storočia.

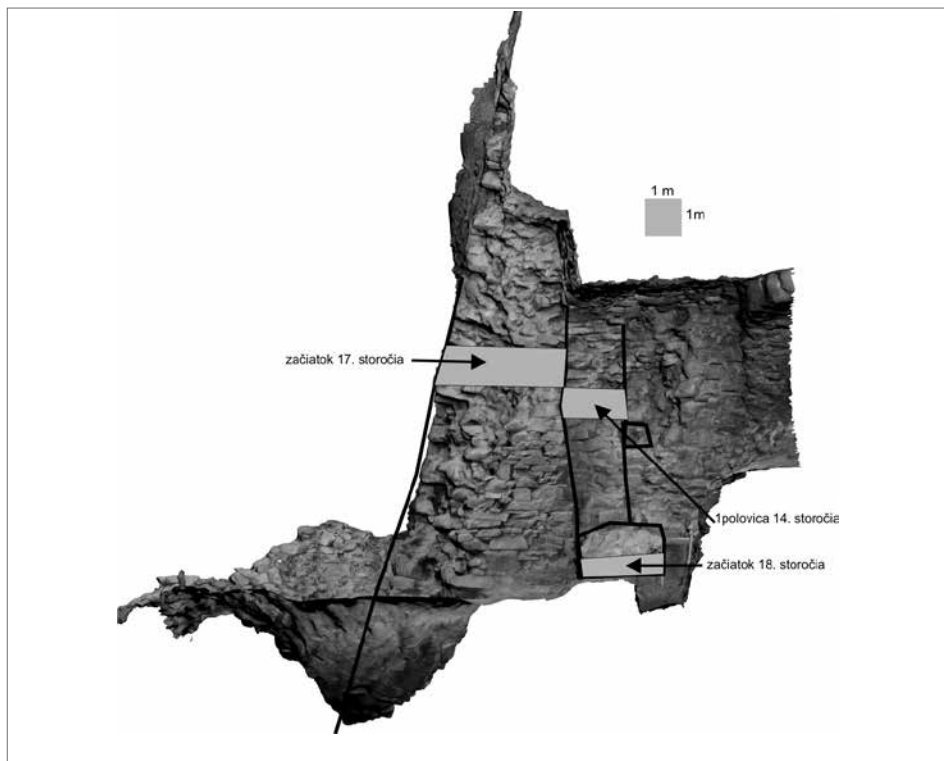
Obr. 4. Hrad Gymeš, okr. Nitra. Rez gotickou bránou, sonda 9A. V programe Agisoft spracoval B. Balžán.

Abb. 4. Burg Gymeš, Bezirk Nitra. Schnitt durch das gotische Tor, Sondierschnitt 9A. Mit dem Programm Agisoft erstellt von B. Balžán.

Sonda sa nachádzala v juhovýchodnom priestore hradu, medzi renesančnou delovou baštou a starou gotickou bránou. Bola rozdelená na tri sektory: A (interiér gotickej brány) a B, C (exteriér gotickej brány). Sondy mali rozmery 500 × 200 cm (9A) a 300 × 300 cm (9B, 9C). Terén v mieste sondy 9A tvorila zväčša suť zo spadnutej klenby hospodárskeho priestoru. Sondy 9B a 9C sa nachádzali na prudkom suťovom kuželi, ktorý vznikol rozpadom nadzemných podlaží brány a deštrukciou konštrukcií v priestore renesančného delového bastiónu (obr. 4). V sektore B v exteriéri brány sme sa snažili identifikovať tvar náročia renesančného opláštenia vonkajšej steny brány. V sektore C, umiestnenom napravo od vstupu, sme skúmali vzťah brány a delového bastiónu, čo súvisí s rozširovaním hradu na juh. Podarilo sa nám identifikovať múr, ktorý by mohol byť súčasťou schodiska alebo prepojenia brány s ochodzou delostreleckého bastiónu. V sektore A, ktorý bol z hľadiska výskumu najzaujímavejší, sme identifikovali vývoj tohto priestoru od 14. do 18. storočia. V prvej fáze priestor slúžil ako hlavná vstupná brána do hradskej areálu z juhu. Kamenné ostenia objavené v oboch rohoch sondy 9A sú priamym dokladom existencie brány, avšak nevieme identifikovať jej hornú časť. Na pravej strane v stene je otvor, ktorý slúžil na uloženie kľady, ktorá zvnútra uzatvárala bránu. Počas 15. storočia bola brána niekoľkokrát

poškodená. Preto bol celý múr v priebehu 16. storočia prestavaný a zosilnený, o čom svedčí priame prepojenie gotického muriva s renesančným v priestore pravého ostenia brány. Na základe výskumu však doposiaľ nevieme identifikovať náročia renesančného opevnenia z vonkajšej strany. Zároveň veľký terénny zlom medzi prahom a terénom vnútri delového bastiónu otvára otázku vstupu. Do hradu sa vstupovalo po menšom moste alebo z násypovej rampy. Otázky môže objasniť až výskum vnútri delového bastiónu. V poslednej etape využívania tohto objektu v druhej polovici 17. a v 18. storočí objekt stratil fortifikačnú funkciu a stal sa sklodom. Keďže vchod bol príliš veľký, zamurovali ho tak, že dovnútra sa vstupovalo dverami širokými 100 cm. Najmladšiu fázu nebolo možné preskúmať, pretože bola poškodená pádom klenby prvého podlažia (obr. 5).

und S12 auch im Jahr 2014 untersucht wurden. Sondierschnitt S9 lag im Bereich des ursprünglichen gotischen Eingangstores (Abb. 4, 5). Die architektonische Untersuchung ging dabei von drei Hauptentwicklungsetappen aus, was von den archäologischen Grabungen auch bestätigt wurde. Das Tor entstand in der ersten Hälfte des 14. Jahrhunderts, als es den Haupteingang zur Burg bildete. In den darauffolgenden Jahrhunderten wurde es dann sehr beschädigt. Zu Beginn des 17. Jahrhunderts wurde es als direkte Auswirkung auf die Türkenbedrohung verstärkt. In dieser Zeit kam es auch zur Errichtung der großen Renaissancebastion. Das Tor verlor seine militärische Funktion. Der Haupteingang wurde verkleinert und zu einem Lager umfunktioniert. Sondierschnitt S10 befand sich im Bereich des Felsentunnels. Mit Sondierschnitt S11 wurde der Eingang zum Wirtschaftsbereich in der oberen Burg untersucht (Abb. 6), und Sondierschnitt S12 lag im Zwingereingang unter der St. Ignazkapelle (Abb. 7). Im Februar 2014 kam es zur Zerstörung der Südmauer des südwestlich gelegenen Palas der oberen Burg. Im Zerstörungskegel haben wir zwölf bearbeitete Steinelemente identifiziert, die von einer barockzeitlichen Treppe des inneren Palas stammen (Abb. 9). Bei den archäologischen Grabungen wurde Keramikmaterial entdeckt, das wir bisher nur teilweise analysiert haben. Zu den Funden gehören Keramik, Ofenkacheln, kleine Metallgegenstände und Glas. Von den Funden wird die Geschichte der Burg vom 13. bis zum 16. Jahrhundert dokumentiert. Ihrem Umfang nach waren die Grabungen bislang nur sehr gering, lieferten aber eine Fülle an Informationen über die Entwicklung der Burg, durch welche die von M. Bóna durchgeführte bauhistorische Untersuchung bestätigt werden. An beiden Objekten werden die Grabungen auch im Jahr 2015 fortgesetzt.

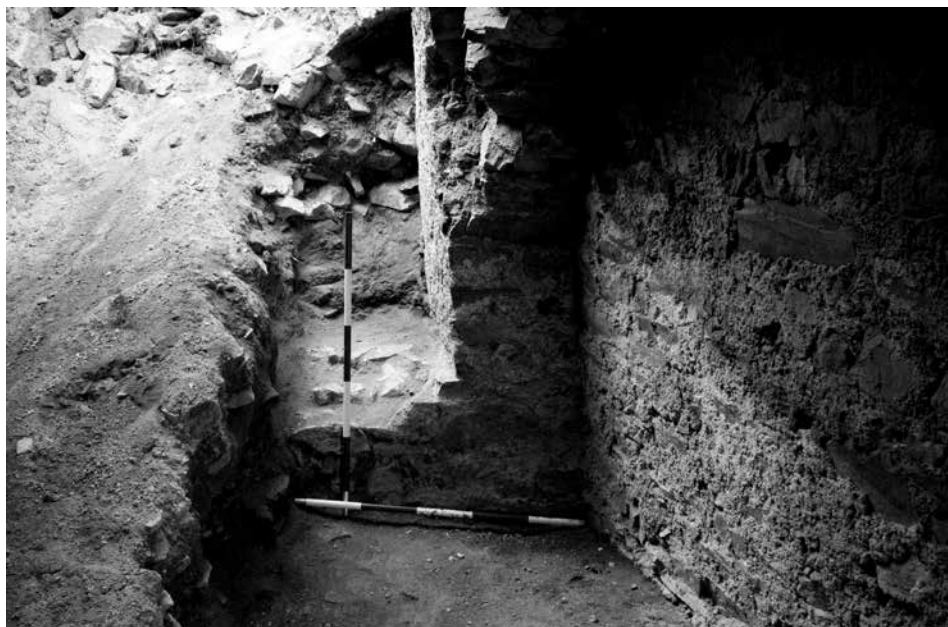
Obr. 6. Hrad Gýmeš, okr. Nitra. Sonda 11. Rez vstupom hospodárskej budovy č. 5. V skúmanom profile sme identifikovali iba suťové vrstvy.

Abb. 6. Burg Gýmeš, Bezirk Nitra. Sondierschnitt S11. Schnitt durch den Eingang des Wirtschaftsgebäudes Nr. 5. Im untersuchten Profil wurden nur Trümmerschichten identifiziert.

Sonda sa nachádzala v hospodárskej budove horného hradu v severnej časti. Terén v mieste sondy tvoril prudký násypový kužeľ z nádvorcia do vstupného otvoru. Cieľom prác v sonde bolo overiť existenciu vstupu, preskúmať prah a vstupný otvor do hospodárskej budovy č. 5. Obdĺžniková sonda mala rozmery 100 × 300 cm (obr. 6). Vrstva, ktorú sme prekopali a zdokumentovali, je terciárny zásyp priestoru pochádzajúci z nádvorcia, ktorý obsahuje malé množstvo archeologických nálezov a tehly. Tie pochádzajú zo vstupnej klenby do priestoru hospodárskej budovy. Neobsahujú žiadne značky. Na dne sondy bol zachytený schod s rozmermi 200 × 30 cm z kolmo ukladanej tehly. Tento schod vznikol asi až pri následnej prestavbe hospodárskej budovy v období baroka. V priestore vchodu sme identifikovali stopy po 20 cm širokej drevenej zárubni. Zároveň sme zistili, že schody pokračujú stupienkami vysekanými do skaly.

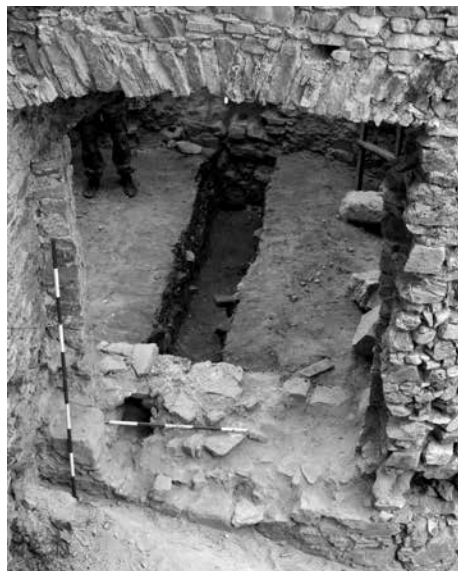
Obr. 7. Hrad Gýmeš, okr. Nitra. Sonda 12. Pohľad na parkánový vstup z východu.

Abb. 7. Burg Gýmeš, Bezirk Nitra. Sondierschnitt S12. Blick auf den Zwingerzugang von Osten.

Sonda sa nachádzala v najvýchodnejšej časti hradu pod Kaplnkou sv. Ignáca. Celkové rozmery sondy boli 900 × 300 cm, pričom sa delila na tri sektory A, B, C, rozdelené kontrolnými blokmi (šírka 50 cm). Sektory A, B mali rozmer 150 × 300 cm, sektor C 500 × 300 cm. Terén tvorila rovná plocha s povrchom z udupanej hliny, pod ňou sa nachádzala sušová vrstva. Múr na východnej strane bašty je silne vytláčaný tlakom tejto hliny. Pod múrom sa nachádza prudký skalný zráz. Cieľom sondy bolo odťažiť deštrukciu a odľahčiť východný múr bočného vstupu bránovej bašty. V celej ploche i hĺbke obdĺžnikovej sondy boli zistené štyri zásypové vrstvy, tvorené stavebnou sušou, tmavohnedou hlinou so sporadickým výskytom fragmentov keramiky, zvieracích kostí a železných klinec. Pod vrstvami stavebnej deštrukcie bola zachytená hnedá hlinená podlaha, pod ktorou sa v reze 2 ukázalo hrubé podložie vyplnené žltým ílom. V priestore vstupu do bašty boli zachytené dve etapy prahu, ktorý bol postupne navrhovaný (obr. 7). Nad hlinitou podlahou sa nachádza jemná prepálená vrstva, súvisiaca pravdepodobne so spadnutým stropom dreveného podlažia bašty. Odstránením sute bola odhalená aj kľúčová strieňňa

v južnej stene bránovej bašty a okno vo východnej stene. V priestore vstupu sme nenašli žiadne ostenia z brány. Tie by sa mohli nachádzať v priekope pred vstupom do bašty alebo v dôsledku erózie ležia niekde na východnom svahu hradného kopca. Vo východnej časti sondy 12C sme zachytili torzo východného múru parkánového vstupu, ktoré je silne zdeštruované a má šírku 100 cm. V zášypových vrstvách sa nachádzalo malé množstvo keramiky, len niekoľko menších fragmentov v terciálnych polohách je možné datovať do vrcholného stredoveku.
