## VRCHOLNOSTREDOVEKÝ HRAD PEŤUŠA

NOÉMI BELJAK PAŽINOVÁ

### *Pet'usa Castle from the High Middle Ages*

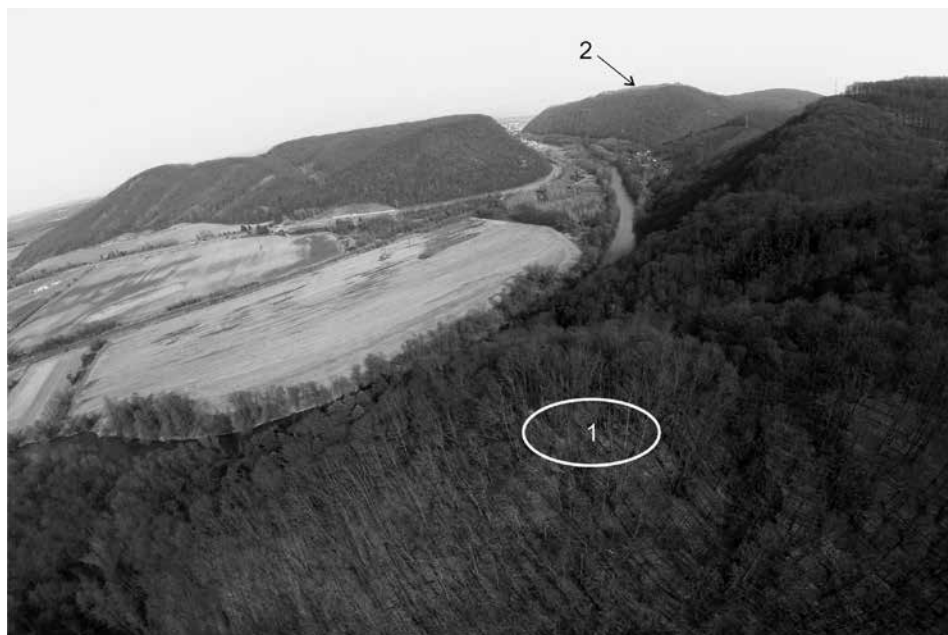
Obr. 1. Hrad Peťuša, okr. Zvolen. Letecký záber na hrad (1) týčiaci sa nad riekou Hron. V pozadí na kopci situovaný kráľovský Pustý hrad (2) nad Zvolenom. Foto I. Barták, 2017.

Abb. 1. Burg Peťuša, Kreis Zvolen. Luftaufnahme der sich über der Gran erhebenden Burg (1). Im Hintergrund die auf einem Hügel oberhalb von Zvolen liegende königliche Burg Pustý hrad (2). Foto I. Barták, 2017.

Dejinami zabudnutý stredoveký hrad sa nachádza na strednom Slovensku neďaleko okresného mesta Zvolen, ukrytý v lesnom poraste (obr. 1). Situovaný je na temene menšieho kopca nad ľavým brehom rieky Hron. Vo vizuálnom kontakte je s 2 km vzdialeným známym stredovekým kráľovským Pustým hradom (Beljak a kol. 2014, tu aj ostatná literatúra), týčiacim sa nad Zvolenom. Jeho súčasné pomenovanie vychádza z označenia blízkej polohy Peťuša (severozápadne od hradu), ktorá je vyznačená na základných topografických mapách (obr. 2). Pod názvom Peťuša objekt spomínali aj obyvatelia Zvolena v prvej polovici 20. storočia. K hradu sa zatiaľ nepodarilo objaviť žiadny relevantný písomný prameň a nezachytávajú ho ani historické mapy. Hrad Peťuša nie je dosiaľ evidovaný ako kultúrna a historická pamiatka a nie je zapísaný ani v Ústrednom zozname kultúrnych pamiatok SR.

Die von der Geschichte vergessene Mittelalterburg Peťuša befindet sich in der Mittelslowakei in der Nähe der Kreisstadt Zvolen und liegt verborgen im dichten Wald (Abb. 1). Die Burg hat eine annähernd ovale Form mit den maximalen Maßen von 40 × 20 m und ist in Bergspornlage in nordsüdlicher Richtung angeordnet (Abb. 2), wobei der Innenraum der Burg 368–372,7 m über dem Meeresspiegel liegt. Sie liegt oberhalb des linken Flussufers der Gran auf dem Gipfel eines kleineren Hügels (Abb. 3) und befindet sich in Sichtweite zur 2 km entfernten bekannten mittelalterlichen Burg Pustý hrad (Beljak a kol. 2014, dort auch weitere Literatur).

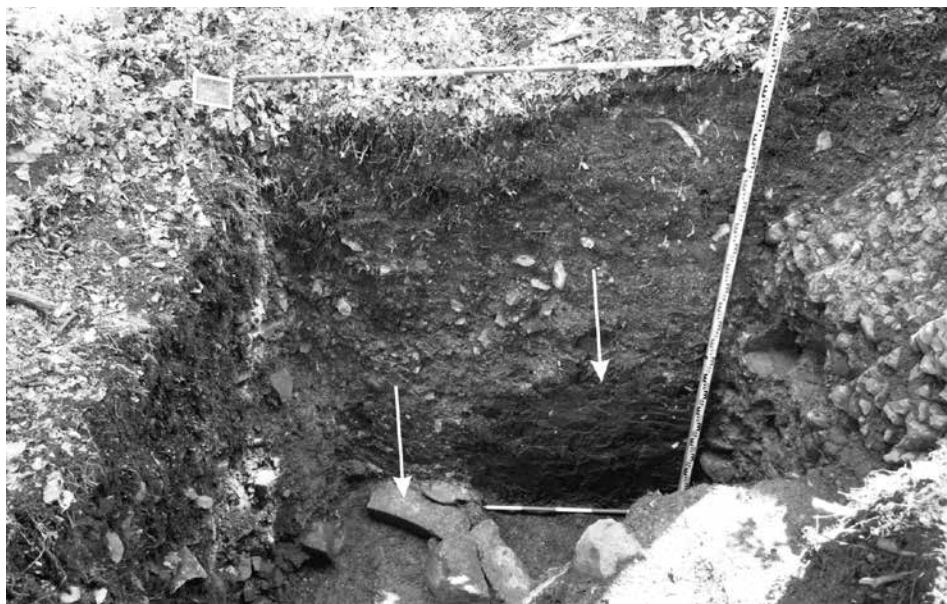
Obr. 7. Hrad Peťuša, okr. Zvolen. Cisterna. Južný profil s izoláčnou vrstvou ílu a pozostatkami kamenných článkov. Foto N. Beljak Pažinová.

Abb. 7. Burg Peťuša, Kreis Zvolen. Zisterne. Südliches Profil mit Isolierlehmsschicht und Überresten von Steinelementen. Foto N. Beljak Pažinová.

Na nádvorí hradu má dominantnú pozíciu väčšia priehlbina lievikovitého tvaru s vystupujúcim obvodom nad terén. Vytvorená bola zasekaním do kamenného podlažia. Zaniknutý objekt s rozmermi takmer 10 × 10 m prilieha k východnej hradbe. Archeologický výskum potvrdil, že ide o pozostatok cisterny, ktorá slúžila na zachytávanie dažďovej vody. Vyhĺbená bola do masívu skaly do hĺbky vyše 3 m. Obloženie bolo riešené kamennými kvádrmi v niekoľkých vrstvách, pričom steny a zrejme i dno boli odizolované vrstvou čierneho kompaktného ílu, zamedzujúceho priesakom vody (obr. 7). Existenciu cisterny dokladajú už len sporadické nálezy tesaných kamenných článkov s opracovanými oblúkovými hranami, ktoré pôvodne slúžili ako obloženie

objektu. Na základe zakrivenia článkov môžeme predpokladať pomerne veľký vnútorný priemer, ktorý mohol dosahovať takmer 7–8 m.

Im Burghof nimmt eine größere, trichterförmige Vertiefung mit einem aus dem Gelände hervortretenden Rand eine dominante Stellung ein, die aus dem Steinuntergrund gehauen wurde. Bei dem Objekt handelt es sich um eine Zisterne mit den Maßen von fast 10 × 10 m, die offenbar an der östlichen Wehrmauer anliegt und im massiven Felsen bis zu einer Tiefe von 3 m ausgehoben wurde. Für die Verkleidung wurden Steinblöcke in mehreren Schichten verwendet, wobei die Wände und offenbar auch der Boden mit einer Schicht schwarzen kompakten Lehms isoliert wurden, um das Versickern von Wasser einzudämmen (Abb. 7). Im Südostteil des Hofes wurde ein Teil eines

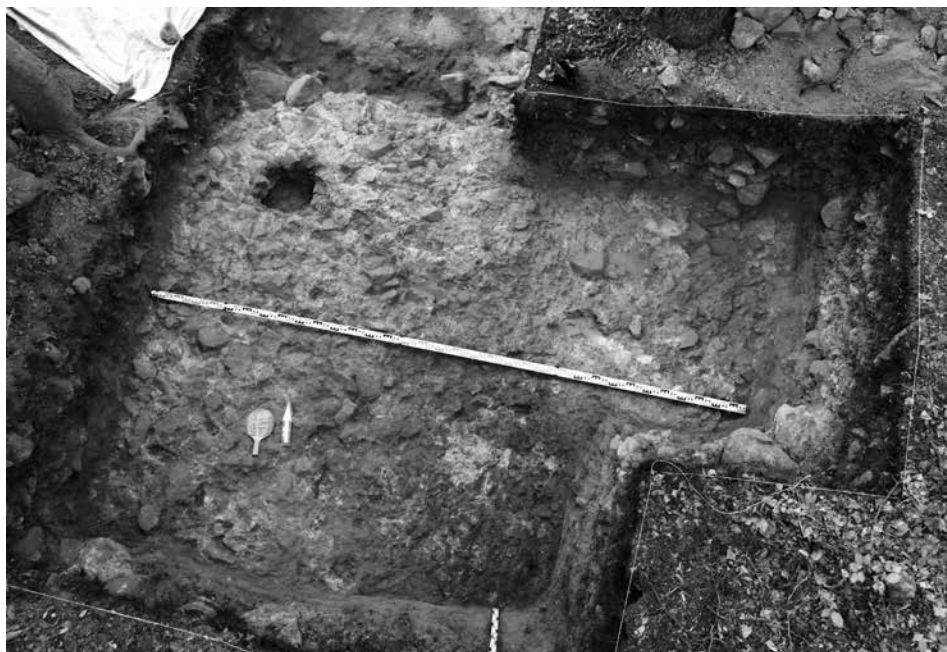
Obr. 8. Hrad Peťuša, okr. Zvolen. Kompaktný kamenný základ (budovy?), zdokumentovaný v južnej časti nádvorja v rozsahu takmer 4 × 4 m. Foto N. Beljak Pažinová.

Abb. 8. Burg Peťuša, Kreis Zvolen. Kompaktes Steinfundament (eines Gebäudes?), das im Südteil des Hofes im Ausmaß von fast 4 × 4 m dokumentiert wurde. Foto N. Beljak Pažinová.

Zatiaľ v poslednej výskumnej sezóne (2016) sa podarilo objaviť doposiaľ najvýznamnejší nehnuteľný nález v juhovýchodnej časti nádvorja. Odkrytá tu bola časť kompaktného kamenného základu (budovy?), ktorý sa zatiaľ zdokumentoval v rozsahu takmer 4 × 4 m (obr. 8). Mohlo by ísť o základ obytnej strážnej veže, ktorej vrchná časť bola pôvodne drevená. Tento kamenný základ má mocnosť 0,5 m a cieľom budúcej výskumnej sezóny bude zistenie jeho rozsahu, resp. naviazania na opevnenie hradu.

kompakten Steinfundaments (eines Gebäudes?) freigelegt, das vorerst in einem Umfang von fast  $4 \times 4$  m und mit einer Stärke von 0,5 m dokumentiert wurde (Abb. 8).

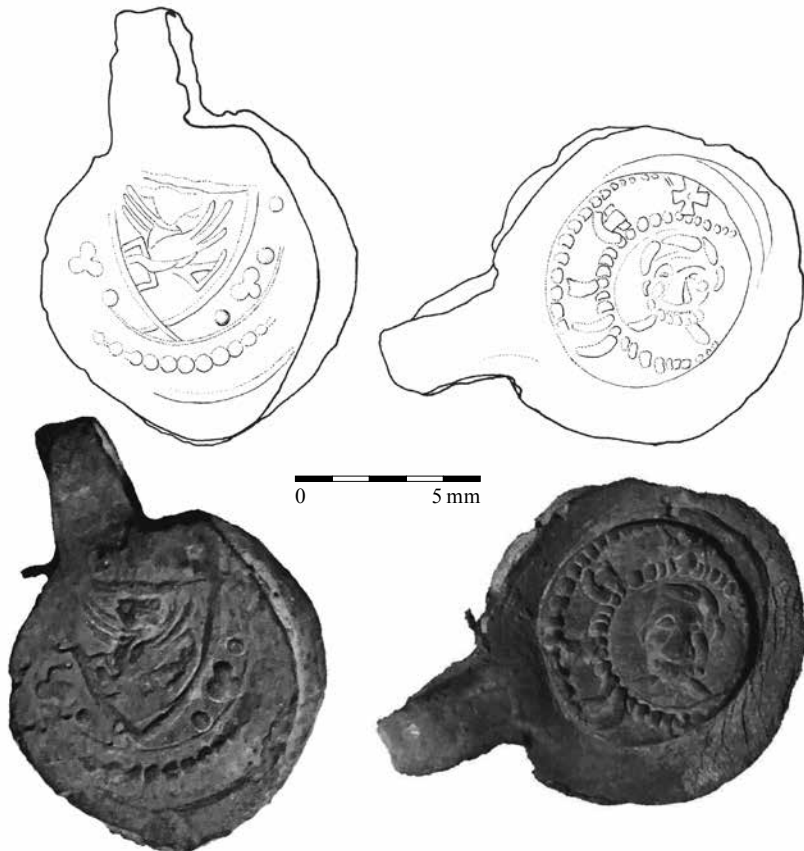
Obr. 11. Hrad Peťaša, okr. Zvolen. Zdobená olovená plomba textilného tovaru z Benátok, záver 14. storočia. Foto N. Beljak Pažinová; kresba D. Zelenáková.  
 Abb. 11. Burg Peťaša, Kreis Zvolen. Verzierte Bleiplombe einer Textilware aus Venedig, Ende 14. Jhdt. Foto N. Beljak Pažinová; Zeichnung D. Zelenáková.

denej dvojdielnej olovenej plomby z textilného (ľanového?) tovaru, ktorá bola obojstranne zdobená (obr. 11). Priemer plomby je 1,4 cm a dosahuje dĺžku 1,9 cm (vrátane 0,5 cm dlhého ucha). Na reverze sa nachádza erb so zobrazením okrídleného leva s bibliou, ktorý je znakom Benátok (sv. Marek) a na averze je hlava a tvár leva (?) / človeka – benátskeho dóžu (?). Na základe ikonografie vieme nálež zaradiť do záveru 14. storočia, resp. 15. storočia, keď sa zatiaľ pre nás z neznámych dôvodov dostal nepoškodený kotúč istotne kvalitnej textilie z Benátok na hrad Peťuša. Tento typ plomby je na Slovensku (Hunka 1999) unikát a nevyskytuje sa ani medzi doteraz známymi továrenskými plombami objavenými v strednej Európe (Mordovin 2014, 205; 2016). Podobné benátske, ale nie identické plomby pochádzajú napr. z Partizánskeho (Hunka 1999, 303, 304, obr. 4:12), Visegrádu, Pápy (Mordovin 2016, 46, 66), Mindszentpuszty a štyri nachádzame aj v zbierkach Maďarského národného múzea v Budapešti (Mordovin 2014, 201, 224, 225).

Einzigartig ist auch der Fund einer fast unbeschädigten zweiteiligen Bleiplombe für Textilwaren (Leinen?) aus Venedig, die beidseitig verziert war (Abb. 11).
