Stredoveké architektúry na Starom meste v Banskej Štiavnici, ich konzervácia a využitie

Archaeologia historica. 1986, vol. 11, iss. [1], pp. 67-76

JOZEF LABUDA

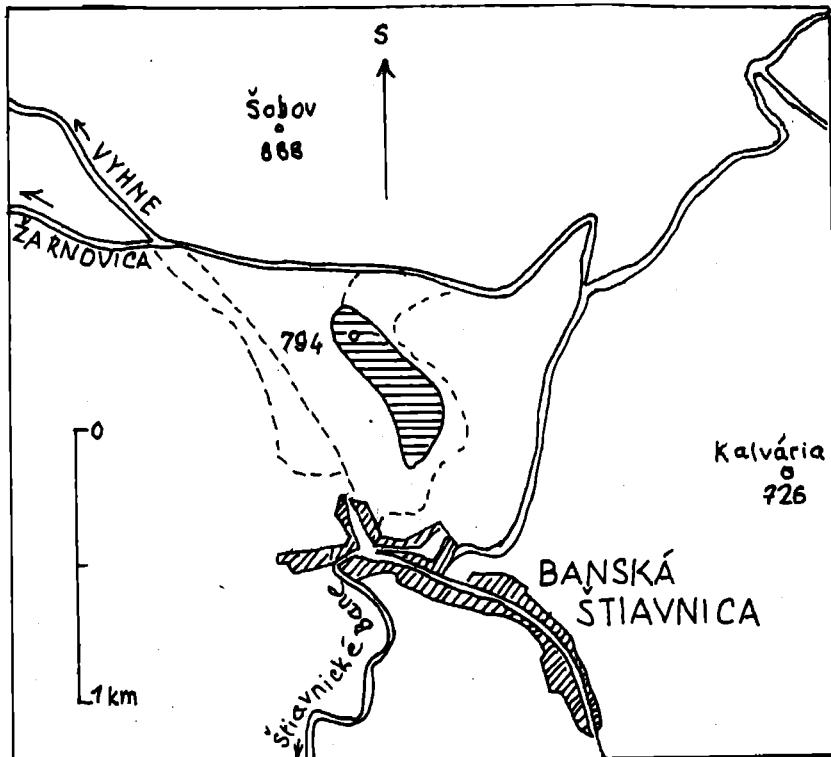
Obr. 1. Vedrovňami člarami vyznačený pôdorys lokality. Kresba: autor.

V krátkosti chcem uviesť, že Staré mesto predstavuje v súčasnosti zalesnený kopec, od 17. stor. definitívne opustený, nezastavaný a postupne prirodzene konzervovaný. Nachádza sa v bezprostrednej blízkosti dnešného historického jadra B. Štiavnice (obr. 1). SBM začalo realizovať výskum v roku 1981 z dôvodu, že nebola vyriešená otázka jeho funkcie v minulosti (hrad?, osada?, mesto?) a že sa predpokladal nejaký vzťah k najstarším dejinám baníctva (Polla 1958, Jankovič 1967). Situácia po čtyroch rokoch výskumu sa javí nasledovne. Na jednej zo skúmaných polôh (vrcholová plošina – Poloha 1), o rozmeroch asi 2 100 m², sa odkryli základy dvoch stavieb (I a II) fortifikačného charakteru a obvodových múrov (obr. 2). Pravdepodobne sa jedná o dve vežovité stavby nerovnakého pôdorysu a hrubky základového muriva. Tieto boli prepojené obvodovými múrmami, čím vzniklo nevelké a nezastrené voľné nádvorie.

Das Slowakische Bergbaumuseum in B. Štiavnica verwirklicht seit dem Jahr 1981 systematische archäologische Untersuchungen der Lokalität Staré město (Glanzenberg) bei B. Štiavnica (Abb. 1). Auf Lage 1 wurden Grundmauern zweier Bauten (I und II) freigelegt, die als Wohnturm und Wehrturm mit freiem Zwischenhof (Abb. 2) interpretiert werden können. Die Begleitfunde datieren diese Bauten in das 13.–15. Jahrhundert, als hier eine mittelalterliche Burg stand, welcher der Schutz des eigentlichen historischen Stadtcores oblag. Die archäologische Untersuchung der Lage 2 wurde bereits im Jahr 1956 vorgenommen, als man Befestigungsbauten aus dem 13. Jahrhundert freilegte.

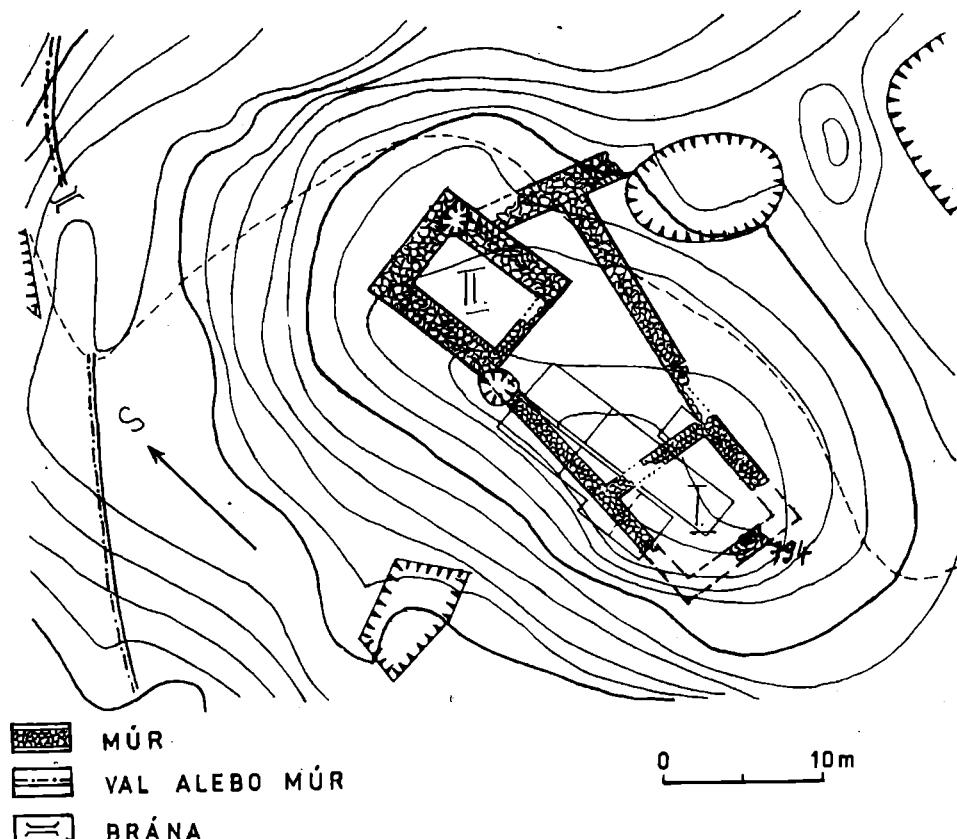
Obr. 2. Pôdrys Polohy 1 s doteraz odkrytými stavbami. Kresba: autor.

S t a v b a I o rozmeroch 660×660 cm (vnútorná svetlosť) bola situovaná na najvyššie miesta lokality (obr. 2). Táto skutočnosť, ako aj štvorcový pôdorys základového muriva o hrúbke 100-120 cm, predpokladá existenciu obytnnej veže. Po-

S t a v b a I I bola situovaná do severného uzáveru vrcholovej plošiny a od obytné veže vzdialenosť 11 m. Jej vnútorná svetlosť bola 300×740 cm, hrúbka základového muriva 160 cm. Základové murivo z lomového kameňa bolo spájané maltou. Z nálezov v interiéri stavby treba uviesť súčasti výstroja a výzbroja stredovekého jazdca: ostrohy (4 ks), hroty do šípov (7), opasky (2) a pod. Porovnaním pôdorysných dispozícií obidvoch stavieb vyplýva, že stavba II mala pravdepodobne fortifikačný charakter, kde sa predpokladala aktívna obranná činnosť. Mohli by sme ju charakterizovať ako obrannú vežu. Keďže stavba bola situovaná na tie miesta plošiny, kde od severu bol jediný prístup k hradu s možným dostrelom,

bolo tu nutné vybudovať stavbu s hrubšími múrmi. Na východnej strane sa k stavbe pripájalo obvodové murivo, ktoré sa v dĺžke 440 cm od stavby II zalomilo smerom k obytnej veži. Tým bolo možné vyslovíť myšlienku prepojenia obidvoch stavieb obvodovými múrmi.

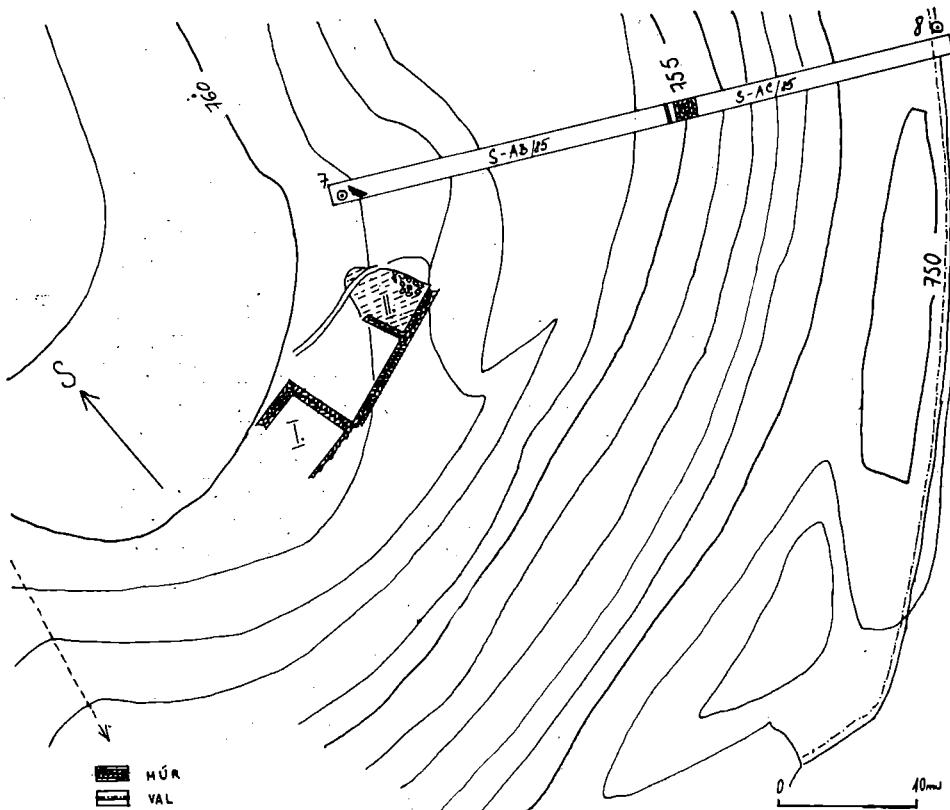
Obr. 3. Plošina nad povrchovými dobývkami – odkryté objekty technického charakteru, rez terasou a valom. Kresba: autor.

Plošina nad povrchovými dobývkami (obr. 3). Tu sa podarilo odkryť základy technického objektu s troškou, pravdepodobne pražiacej pece z 15.-16. stor. Nedaleko sa odkryl ďalší objekt, ktorý možno interpretovať ako skúšobnú na zistenie výdatnosti rudy z toho-ktorého ložiska. Z doterajšieho výskumu vyplýva rozdielna funkcia lokality v rámci jej stredovekého a neskoršieho vývoja.

Naväzujúc na odkrytý komplex objektov technického charakteru sa počas poslednej výskumnnej sezóny realizoval rez terénnym reliéfom, do ktorého bola zahrnutá časť blízkej terasy a v nižších partiách prebiehajúci val. Na okraji spomennutej terasy sme zachytili zvyšky 190 cm širokého múru, spájaného maltou a nálezmi, datovanými predbežne od prvej polovice 13. stor. Jeho interpretácia môže byť zatiaľ nasledovná: buď predstavuje okraj spevňovanej terasy alebo vymedzuje vonkajšie obvodové opevnenie lokality z 13. stor. Rez nižšie situovaného valového opevnenia totiž ukázal, že toto bolo vybudované až po 14. stor. (obr. 4). Tým sa definitívne vylúčil predpoklad jeho datovania do doby laténskej, resp. do obdobia včasného stredoveku.

Funkcia lokality sa po výskume tejto polohy dostala do nového svetla. Odkryté základy muriva patria totiž výrobným objektom z obdobia stredoveku. Čiastočne odkrytý objekt I., s bohatým nálezom trosky vedľa neho, možno predbežne charakterizovať ako taviacu, resp. pražiacu pec. Doterajším výskumom sa nepodarilo zachytiť západný uzáver objektu, ktorý vzhľadom na predpokladanú funkciu nemusel mať murovanú podobu. Hrúbka muriva je 70 cm, pričom je tvorená z lomového kameňa spájaného maltou. V murovaných základoch pece sa zistili dva sekundárne zamurované bosované kamene. Keďže majú analógie v náleزوach architektonických článkov z Polohy 1., naznačovalo by to na časový posun výstavby objektov technického charakteru na skúmanej plošine oproti fortifikačným stavbám z Polohy 1. Sprievodné nálezy trosky možno zaradiť do obdobia 14.–16. stor.

V blízkosti objektu I sa odkryl ďalší objekt II., ktorý pracovne označujeme ako skúšobnú výdatnosť rúd. Našli sa tu totiž nálezy analogické predmetom z výskumu NKP Kammerhof v historickom jadre mesta (Schönweitzová 1969). Pri tomto objekte je zaujímavé zistenie, že západnú stranu vymedzuje murivo spájané hlinou, ktoré sa však na juhu pripája k murivu, viazaného maltou. Od severu ohraničuje objekt do hliny a do skalného podložia vysekaný žlab, ktorý sa stáča na východnú stranu, kde je prehlbený. Z toho dôvodu bol okraj dlážky spevnený plochými kameňmi v týchto miestach. Z uvedeného popisu vyplýva, že objekt bol pravdepodobne kolovou konštrukciou zastrešený. S podobnými objektami sa stretávame i v práci G. Agricola o dejinách baníctva a hutníctva (Agricola 1933, obrazová časť v ôsmej knihe).

Überraschende Ergebnisse brachte die Untersuchung einer weiteren Lage – des Plateaus über den Oberflächenfreilegungen (Abb. 3). Dort wurden Objekte technischen Charakters entdeckt – ein Schmelz- bzw. Glühofen und ein Versuchsräum zur Feststellung der Ergiebigkeit des Erzes aus verschiedenen Lagern. Man kann diese Objekte in das 14.–16. Jahrhundert stellen. In der letzten Untersuchungssaison wurde ein Schnitt durch die anliegende Terrasse und die nahe Wallbefestigung geführt. Der Wall stammt aus der Zeit nach dem 14. Jahrhundert.

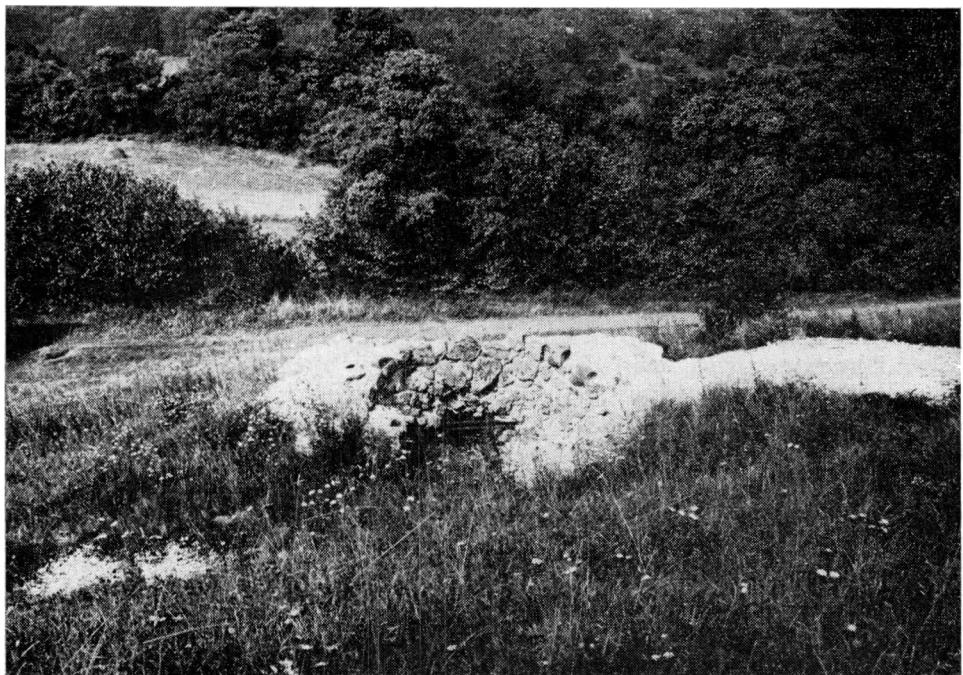
Obr. 5. Zachované zvyšky vápenicích pecí pri obci Vyhne, okr. Žiar nad Hronom. Foto: autor.

Ďalším komponentom, podielajúcim sa pri výstavbe stredovekých architektúr, je vápenníctvo. V dôsledku archeologických výskumov sa na mape Slovenska začínajú postupne zapĺňať biele miesta, dokazujúce ťažbu a spracovanie vápenca (Ruttka 1984, 140, 252; nepublikované výsledky výskumu M. Slivku na Kláštorisku pri Letanovciach, čiastočne odkrytý objekt J. Truchlíkom na Sitne). V blízkosti B. Štiavnice sú známe ložiská vápenca v kúpeľných lokalitách Vyhne a Sklené Teplice. V tesnej blízkosti kostola vo Vyhniach sa nachádza vápencové ložisko a nedaleko od neho deštrúované zvyšky murovaných vápenných pecí. Tu sa ťažil a spracovával vápenec až do konca 18. stor. (Informácia J. Szabó z Vyhien.) Možno predpokladať, že z týchto lokalít bola už v 13. stor. vápencom zabezpečovaná výstavba architektúr v B. Štiavnici a na jej okolí.

Im Laufe des 13. Jahrhunderts kam es in B. Štiavnica zu einem Aufschwung des Bauwesens, wobei zur Sicherung der Bauarbeiten örtliche Andesit-, Quarzit- und Ryolith-Steinbrüche (Paradajz, Šobov, Kysihýbel u.a.) ausgebeutet wurden. In Vyhne und Sklené Teplice befinden sich Kalksteinlager und Reste eines Kalksteinofens aus dem 18. Jahrhundert blieben in Vyhne bis heute erhalten (Abb. 5). Man kann voraussetzen, daß an diesen Fundstellen der Aufbau der Architekturen von B. Štiavnica mit Kalkstein gesichert wurde.

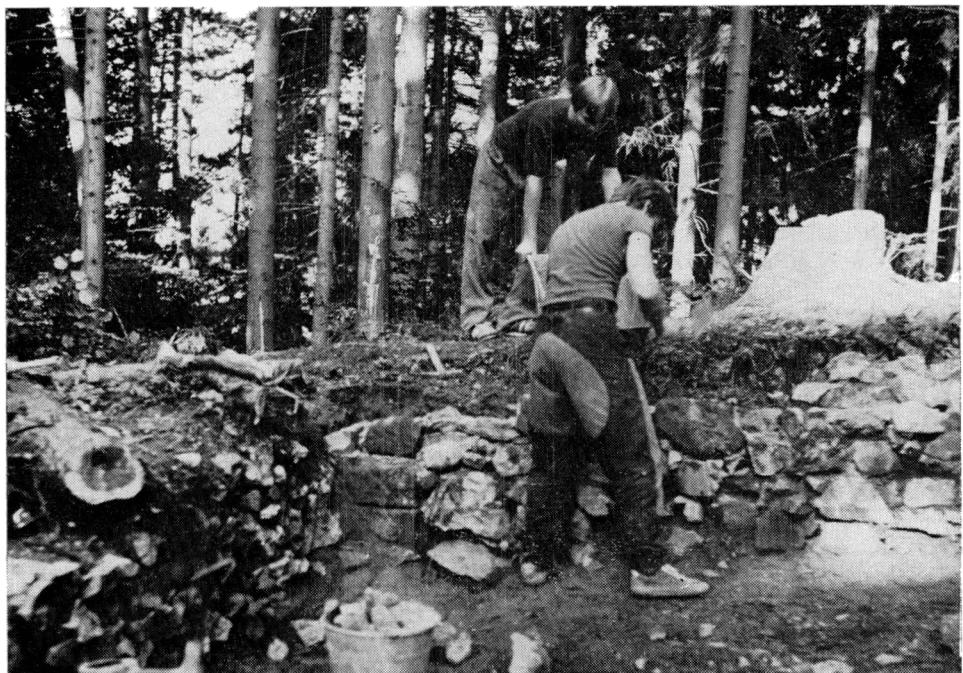
Obr. 6. Pracovný záber na priebeh konzervačných prác na Starom meste. Foto: autor.

Podľa doporučenia vstupnej komisie bolo nutné odstrániť deštrúovanú hornú vrstvu koruny muriva a murivo začistiť na pôvodný pevný podklad. Na takto pripravenú plochu, s použitím pojiva mierne nadstavenej malty, sa doplnali vypadane kamene. Koruny murív všetkých architektúr rešpektovali pritom odkryté nivele terénu. Podľa doporučenia sa koruny murív nakoniec prekryli trávnymi drnami ako prirodzená ochrana pred poveternostnými činiteľmi (Betzner-Namslauer 1978). Vzhľadom na „zasadenie“ lokality do horského prostredia bude nutné zameniť ochrannú vrstvu trávnatých drnov machom, príp. vysadením horského druha rastlín, ktoré svojím koreňovým systémom nerozrušujú podložný substrát.

Im Jahr 1984 wurden in Staré město ausschließlich Konservierungsarbeiten der freigelegten Architekturen vorgenommen. Nach Beseitigung der Destruktionsschicht der Mauerkrone ergänzte man unter Verwendung mäßig aufgetragenen Mörtels die herausgefallenen Steine (Abb. 6) und
