Přínos archeologie k poznání stavební podoby středověkého venkovského domu (Výsledky výzkumu zaniklé středověké osady Bystřece)

Archaeologia historica. 1986, vol. 11, iss. [1], pp. 423-440

LUDVÍK BELCREDI

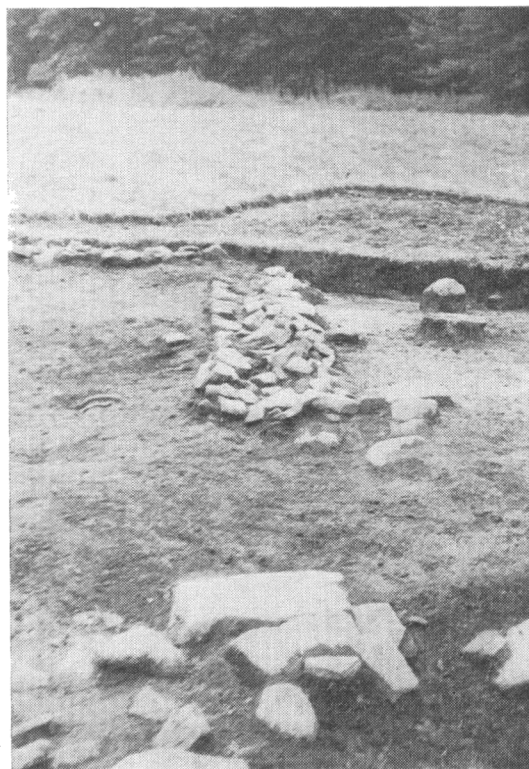
Obr. 6. Lůžko trámu domu na usedlosti V.

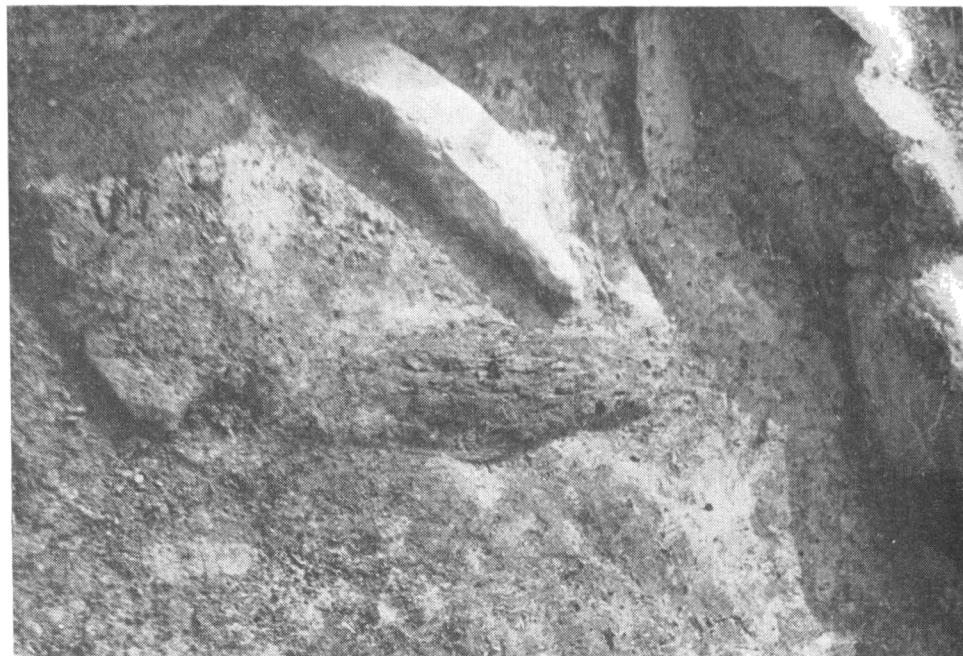
Obr. 8. Trám stropní konstrukce a vrstva mazanice v profilu.

v okamžiku zřícení stropu obvodové stěny ještě stály. Při pádu stropního masívu se oheň pod ním udusil a tímto způsobem se zachovaly dřevěné části stropní konstrukce v poměrně dobrém stavu. Po odstranění stropního výmazu se objevily spálené trámy a fošny stropu (obr. 8). Trámy byly čtvercového profilu a lze u nich předpokládat průměr 20 až 25 cm. Rozměry fošen, které je překrývaly, nebylo možné určit ani přibližně. Mezi zbytky dřeva vyčnívaly střepy nádob (obr. 9). Podle již několika nálezů bylo možné usoudit, že nádoby byly strženy z poličky na stěně, zavěšené proti peci. Jasně se odlišují od nálezů uložených v okamžiku zániku osady v půdním prostoru. Tyto se nacházejí uvnitř nebo nad mazanícovou vrstvou. Trámové stěny byly při požáru rozvráceny různými směry, podle rychlosti prohoření stěn, závislé na směru vanoucího větru. Proto některé předměty, především kovové, nacházíme mimo základ, na první pohled nesmyslně v prostoru dvora, ačkoliv původně byly zavěšeny vně stěn domů. Podlahu jizeb tvoří šedá zvětralá hlína, podle navážky vysoká až 13 cm, prosycená uhlíky. Pouze u U III tvoří podlahu písek, který překrýval starší požárovou vrstvu. Také v Konůvkách byly nalezeny výmazy stropů spadlé na podlahu jizeb (Šaurová 1971, 172). Jizby byly uzavřeny dveřmi, jejichž zbytek jsme našli na U III. Tvořily je svisle položené desky spojené masívními pásy kování vytočenými v pant, který se zavěšoval na dveřní skobu. Dveře se uzavíraly takzvanými gotickými klíči, kterých již máme velmi pěknou kolekci. Téměř z každé usedlosti pocházejí dva klíče. Západku tvořily kovové zástrčky z masívního pásu železa různě kovaného. Vstupní šířka je kolem jednoho

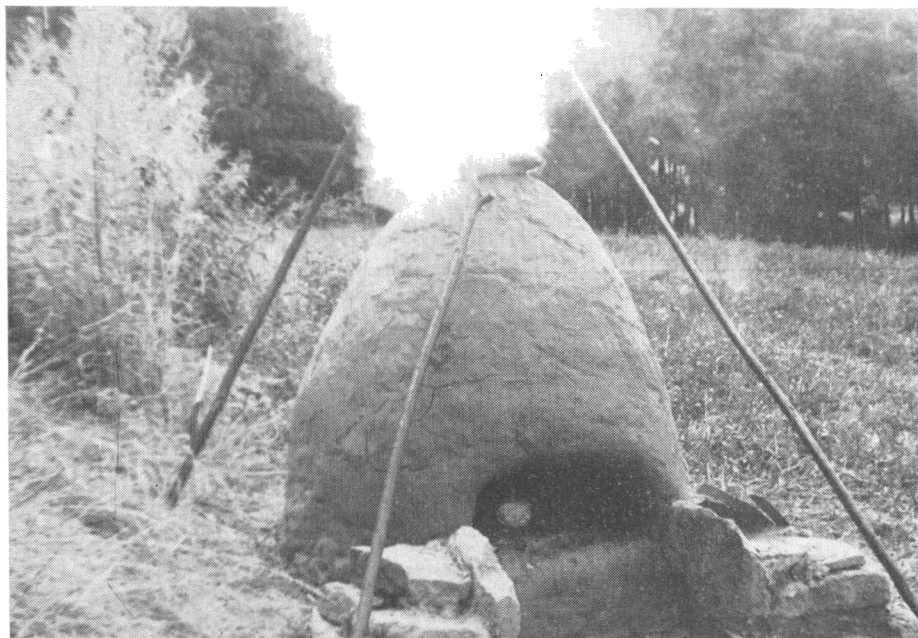
Obr. 12. Rekonstrukce hliněné pece.

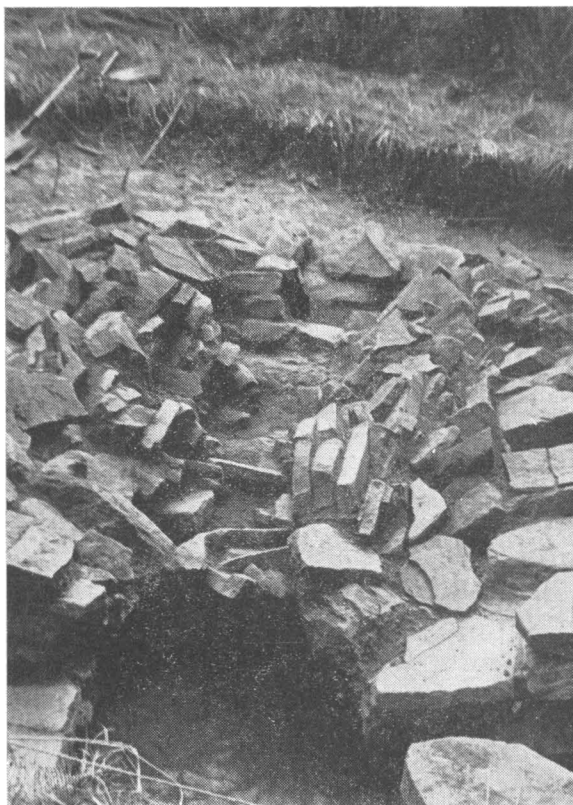
Obr. 13. Horizontální pec s propadenou částí klenby a ohništěm před jejím ústím.

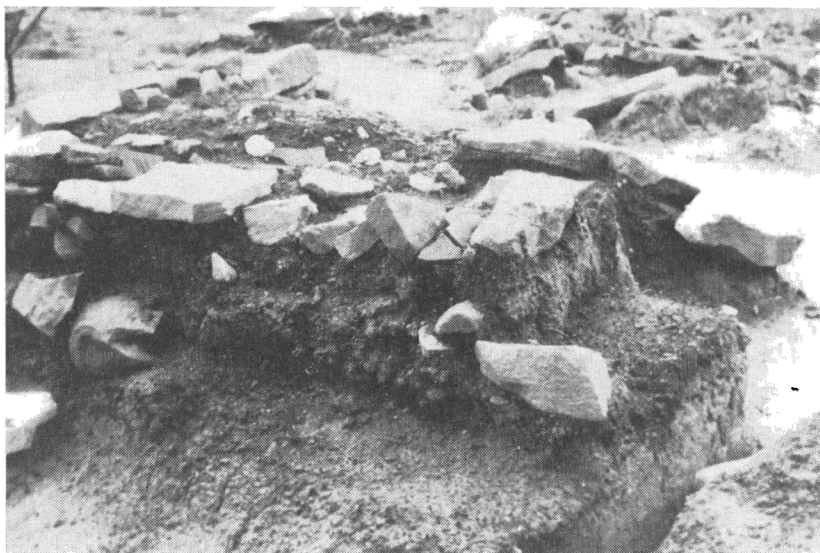
Obr. 16. Ohniště na usedlosti III, pohled od západu na omaz pece a lůžko pro trám (foto autor).
