Archaeologia historica. 1988, vol. 13, iss. [1], pp. 285-298

Výzkum manského domu na Křivoklátě

(Předběžné sdělení)

TOMÁŠ DURDÍK

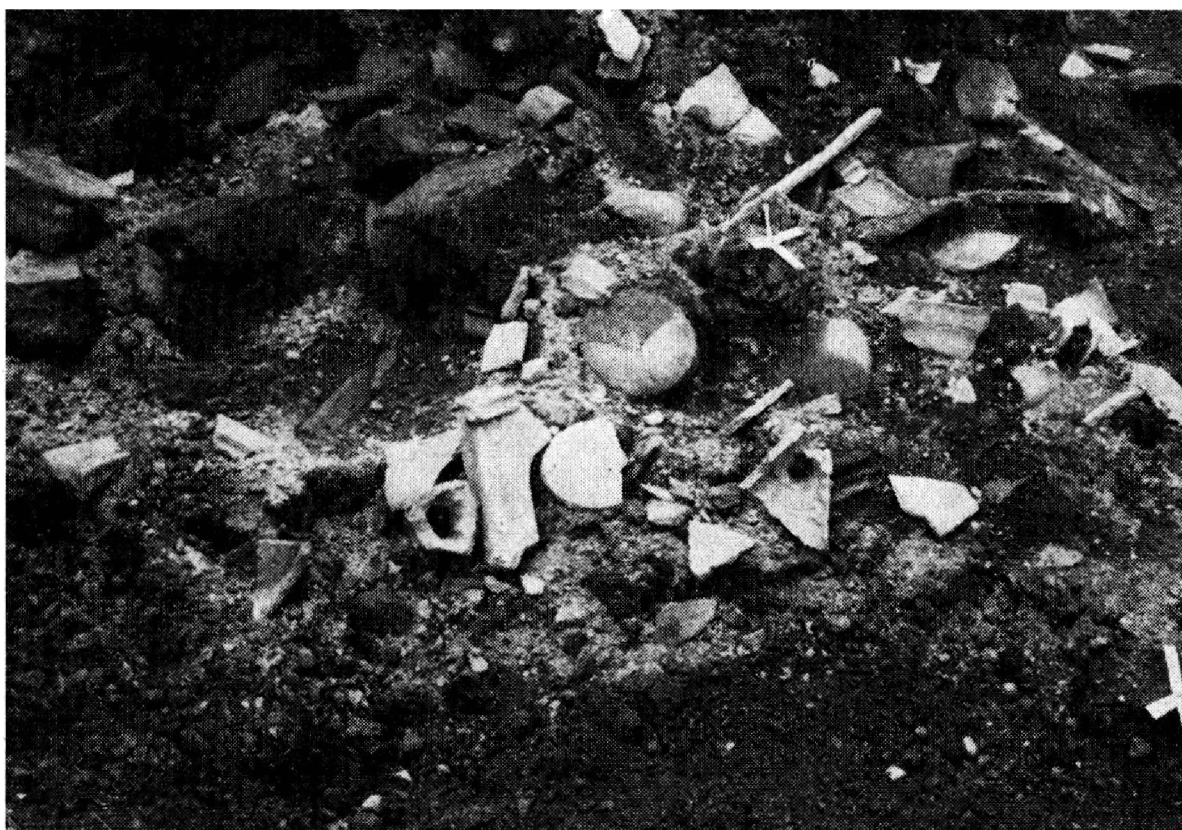
Obr. 6. Křivoklát hrad, okr. Rakovník. Spáleniště jižní místnosti 1. patra jižní části manského domu. Okraj destrukce kachlových kamen. Vypreparovaná úroveň odpovídá zhruba rozhraní soklové a nástavcové části, v pozadí železné pruty vnitřní konstrukce. Foto autor.

Hlavní prostory domu obsahovalo 1. patro, přístupné po schodišti při jižní fasádě domu. Na rozsah velkého sálu v přízemí se zde nacházely tři místnosti, navzájem oddělené roubenými příčkami s dveřmi ve středu. Všechny tři byly plochostropé a omítané, s dřevěnou podlahou. V obou krajních místnostech na části podlahy dlážděné keramickými dlaždicemi na cihlovém soklu při příčce vedle dveří stála kachlová kamna, nalezená v úplnosti. Jejich komíny byly rovněž cihlové. V obou případech šlo o kamna zbudovaná z kachlů s pravoúhlým ústím a dvou kachlů nárožních, které zřejmě náleží nejsvrchnější řadě soklové části. Náročnější kamna jižní místnosti nesou na těchto dvou kachlích erbovní štítky s českým lvem a orlicí. V jejich destrukci byly nalezeny i tři železné pruty vnitřní konstrukce (obr. 6). V obou případech (a v dalších dvou, o nichž ještě bude zmínka) se díky síle požáru vypálila a ve větší či menší míře dochovala i hliněná výplň mezi jednotlivými kachli.

- Abb. 6. Burg Křivoklát, Bz. Rakovník. Brandstätte des Südraums (1. Stockwerk) im Südteil des Lehensmannshauses. Rand des vernichteten Kachelofens. Das freigelegte Niveau entspricht in groben der Grenze des Sokels und des Aufsatzes, im Hintergrund Eisenbarren der Innenkonstruktion. Photo: Autor.
