Kostel sv. Michala na Starém Městě pražském

VÁCLAV HUML—JAN MUK

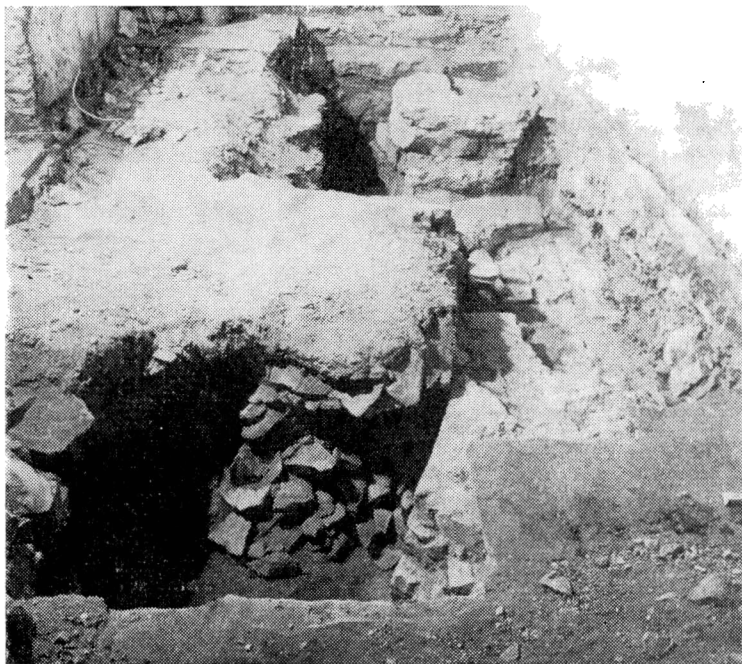
Obr. 5. Kostel sv. Michala, Praha. Sonda III. Východní závěr staršího románského kostela se severní stěnou apsidy. Pohled od V. Foto: J. Hodík.

Výzkum v interiéru zaniklé románské lodi kostela (s. III) zjistil pokračování původní severní obvodové zdi. Zdivo se stupňovitě odsazeným vítězným obloukem a s náběhem oblouku polokruhové apsidy bylo obdobně jako v s. I založeno do hlinitopísčitého terénu (kóta 181,86 m). Úroveň apsidy byla zvýšena lomovými kameny a horní část této rovinaniny překrývala světle okrová malta s jemně hlazeným povrchem. Rozdílnou úroveň mezi zvýšeným chórem v apsidě a novou podlahou v lodi vyrovnávaly kamenné stupně (obr. 4, 5). Z lodi vystupovaly dva pískovcové stupně (třetí se nedochoval). K nim přiléhala maltová podlaha. Směrem na zvýšený chór pravděpodobně původně vedly další, dochované pouze v negativu. V gotickém období (nález keramických zlomků a typy cihlového zdiva) byla starší situace poškozena výstavbou západní a jižní cihlové krypty (krypta 1, 2). Kromě krypt se podařilo nalézt řadu lidských kostí pocházejících z rozrušených kostrových hrobů. Příkladem jsou hroby č. 8 na jižní a č. 9 na severní straně.

- Abb. 5. St.-Michael-Kirche, Praha, Sonde III. Ostabschluß der älteren romanischen Kirche mit Nordwand der Apsis. Blick von O. Foto: J. Hodík.
- Abb. 6. St.-Michael-Kirche, Praha. Sonde IV. Blick auf die romanische Apsis am gemauerten Seitenschiff von SO. Foto: J. Hodík.

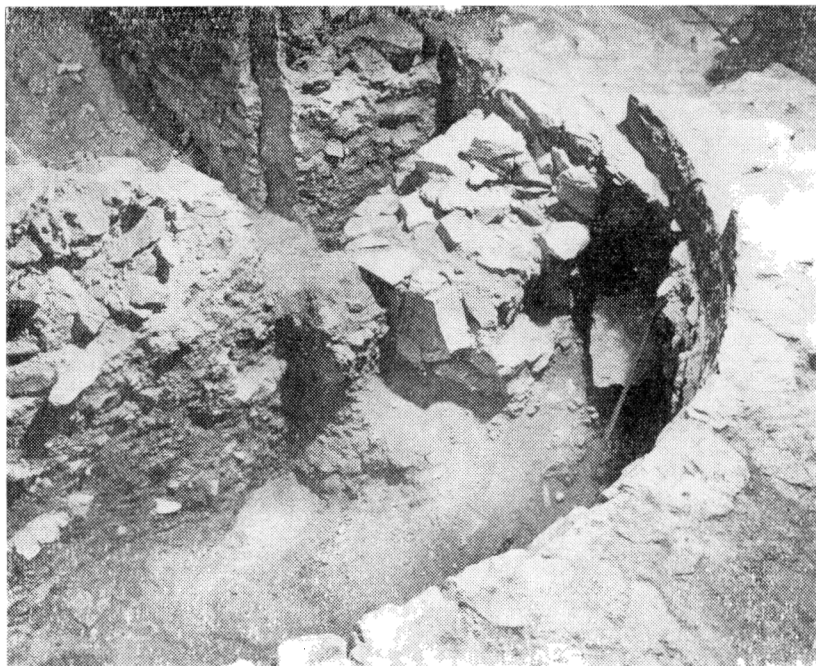
Obr. 6. Kostel sv. Michala, Praha. Sonda IV. Pohled na románskou apsidu přizděné boční lodi od JV. Foto: J. Hodík.

Souběžně s odkryvem v s. III. jsme prováděli výkopy v s. IV v boční lodi na jihu kostela (obr. 1, 6). V návaznosti na odhalené západní průčelí mladší románské přístavby jsme našli výkopem druhou půlkruhovou apsidu odsazenou na jižní i severní straně, která byla přizděna ke starší lodi. Po odstranění podlahy ze žulových desek (barokní úroveň) bylo zjištěno obvodové zdivo krypty č. 3 a zazděný vchod mladší přístupové chodby z doby po zrušení kostela vedoucí do bývalé centrální krypty v ose barokního kostela. Na jižní straně byla odkryta dvojhrobka postavená z cihel a s podlahou vyloženou ze čtvercových dlaždic (kóta 192,32 m

dy (obr. 6). Nadzemní části byly postaveny kvádřikovou technikou s použitím kamenů větších rozměrů. Koruna odbouraného románského zdiva se stala základem pro jižní obvodovou zeď gotického kostela.
