Poznatky památkové inspekce MK ČR z kontroly úrovně ochrany a obnovy opevněných sídel

Jiří VARHANÍK

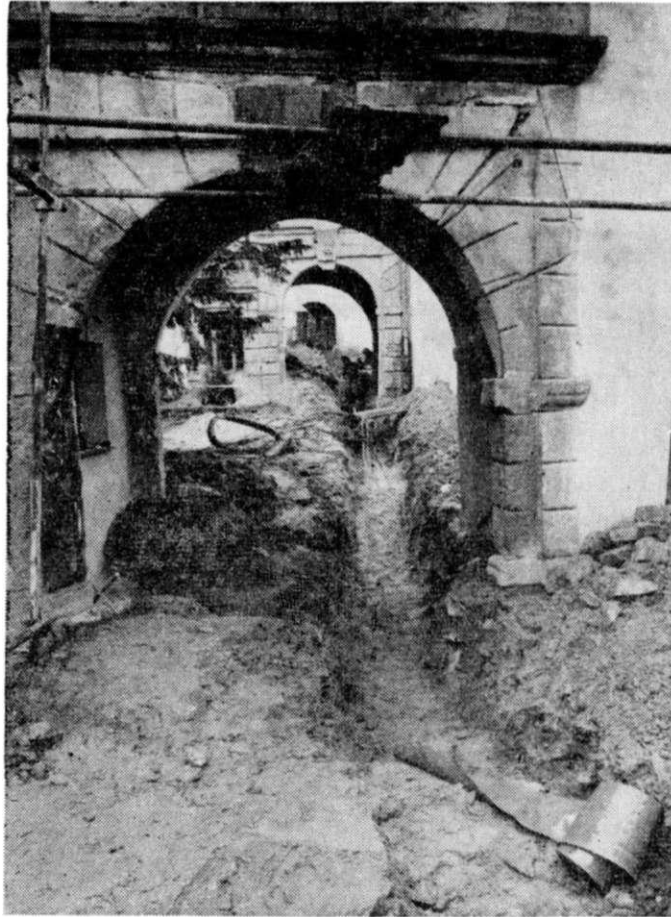
za první branou a zejména při pořizování zcela nevhodných cementových omítek. U poměrně dlouhého výkopu pro inženýrské sítě stavebník vůbec nezajistil záchranný výzkum, archeologický výzkum byl zahájen až v prostoru mezi velkou věží a obvodní hradbou vnitřního hradu (Kohoutek 1993). Hrad byl převeden ze správy okresního muzea na samostatnou organizaci Hrad Sovinec, avšak ta se fakticky nikdy neustavila a práce na hradě organizoval většinou přímo referát kultury okresního úřadu, nebo sám správce hradu.

Obr. 1. Hrad Sovinec, výkop pro přípojku Inženýrských sítí provedený bez archeologického dohledá. Foto OVM Bruntál.
