Nové poznatky k vývoji opevnění olomouckého hradu v raném a vrcholném středověku

Archaeologia historica. 2002, vol. 27, iss. [1], pp. 197-213

RUDOLF PROCHÁZKA – PETER KOVÁČIK – ANTONÍN ZŮBEK

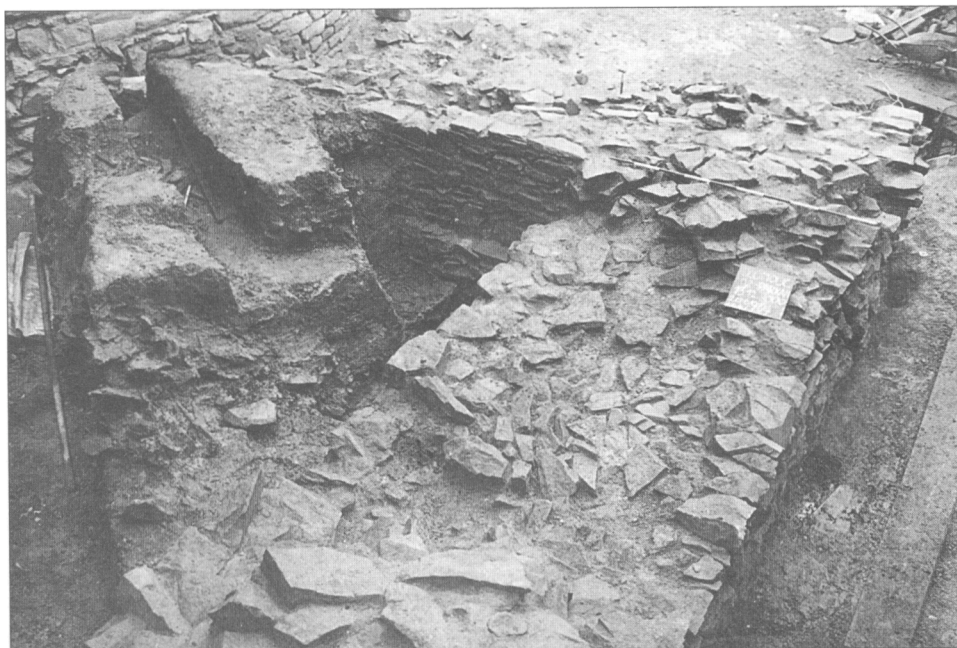
Obr. 4. Pohled z J na odkryv ve čtverci 16 se sondou S7. Vpravo zeď 904, vlevo destrukce mladohradištní hradby (viz profil P34 na obr. 3).

- 199, 187, 158 Schüttungen der 2. Hälfte des 13. Jhs. zur Umfangsmauer 904; 544, 1228, 1187 die Ausgrabung für die Mauer 904 und seine Schüttungen.
4. Abdeckung im Quadrat 16 mit der Sonde S7 – Anblick vom Süden. Rechts die Mauer 904, links die Destruktion der Umfangsmauer aus der Jungburgwallzeit (siehe Profil P34 auf dem Bild 3).

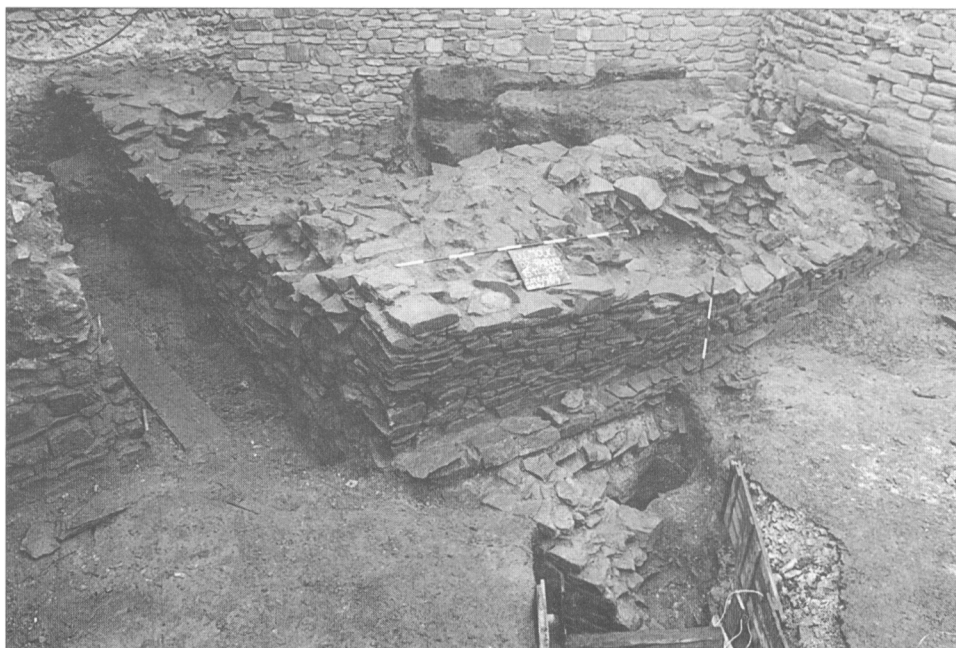
Obr. 5. Zdi 950 a 904 z pohledu od V.

V sondě S6 ve čtv. 1, 2, tedy již pod původní hranou plošiny, byla zjištěna pozoruhodná **zeď 950** (obr. 2, 5, 7). Byla orientována přibližně severojižně (SSZ–JJV), zkoumán byl jen krátký úsek o délce 2,1 m. Dochovala se do výšky nejvýše 1,2 m při síle 0,85–0,89 m. Její pečlivě vyskládané čelo z lomových kamenů v líci pravouhle upravených naznačuje vazbu na ještě románskou techniku zdění. Pojivo představovala žlutohnědá, drobná, poměrně chudá malta s nahodilými drobkami vápna. Spočívala na nízkém, vně, tedy k východu cca 20 cm předsazeném soklu 951 o výšce 10–30 cm z lomových kamenů. Základová spára respektovala sklon terénu, a to jak ve směru zdi, tak k severovýchodu. Na severu přefal zdivo až pod úroveň základu velký recentní výkop, na jihu je porušila mladší hradba 904. Další pokračování ve čtverci 8 se nepodařilo zjistit ani raženou sondou. Zeď 950–951 po- rušovala vrstvu 1275 datovatelnou do 1. poloviny 13. stol. Šlo o keramiku se zdobenými římsovitými okraji hradištní tradice (obr. 10:9); obdobný materiál obsahovala i nižší vrstva 1279, uložená již na splachu rozvaleného valového tělesa. Rozsahem nevelký odkryv neu- možňuje jednoznačnou interpretaci funkce zdi. Je-li správná interpretace nálezo- vé situace v sondě S11, měla by být starší než válcová věž. Byla-li lomená zeď 904 zapuštěna již do zasypaného výkopu pro válcovou věž, lze uvažovat o období souběžné existence věže i zdi 950–951 (k nálezo- vé situaci viz ještě níže).

5. Die Mauern 950 und 904 im Anblick vom Osten.
 6. Profil P56 an der Süd- und Ostseite der Sonde S9. 916, 946 – Mauerwerk des Rundturms; seit der Schicht 1265 tiefer die Schichtenfolge aus Jungburgwallzeit, älter als der Turm, höher bis die Schicht 1198 Schüttungen des 13. Jhs., darüber das Spätmittelalter und die frühe Neuzeit.

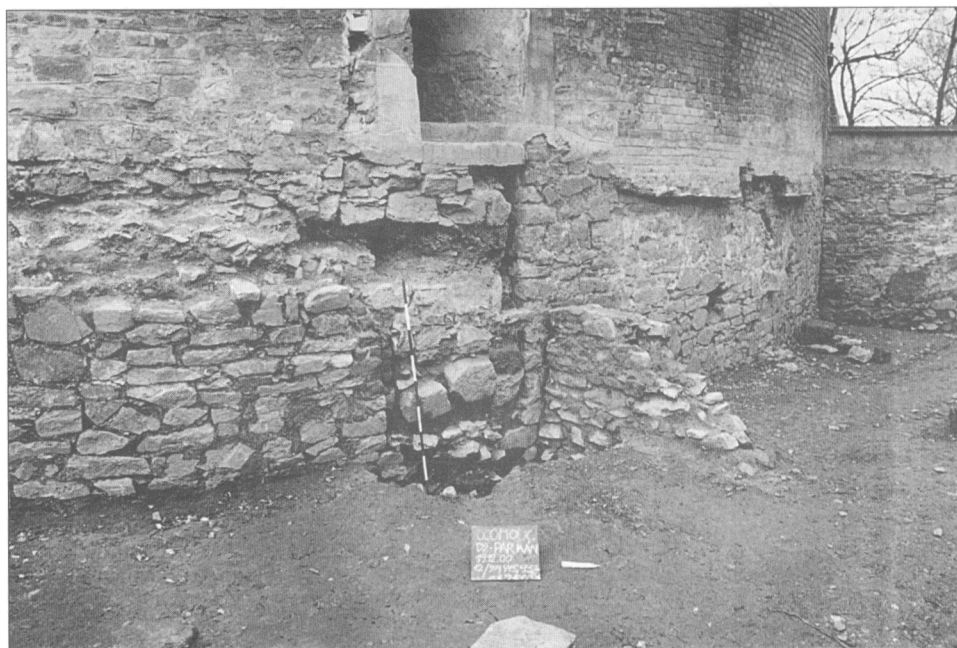
Obr. 9. Pohled z V na hradbu 915 se starší fází vchodu. Přizděna zeď 936 renesanční budovy A.

Na druhé, severozápadní straně válcové věže byla na spáru přizděna obvodová vnitřní **hradba 915** (obr. 2, 8, 9). Místo styku obou zdív obnažil již výzkum VMO (sonda 15/74; Dohnal 1988a, 234, 235b; 2001, 79–81, obr. 38–40; 130, 131). Sonda S9 zde představovala jen vybraní většiny záspy západního konce staršího výkopu. Vedoucí výzkumu VMO Vít Dohnal se domníval, že hradba je starší než věž, pod dojmem nového výzkumu však svoji interpretaci odvolal (l.c., 130). Bohužel jsme zde již nemohli ověřit vztahy uloženin ke zdi 915 tak, jako se to podařilo v případě válcové věže. To by vyžadovalo podstatné rozšíření sondy za obvod staršího výkopu, navíc na této straně vymezeného mladší zdi 917 renesanční budovy A. Nicméně lze podle úrovně povrchu základového zdiva (viz níže) soudit, že zeď byla zapuštěna přibližně do vrstvy 1198 dokumentované v severním profilu P 56 sondy 9. V období mezi výstavbou věže a hradby se zřejmě uložily vrstvy 1198–1200, 1220, 1231,

8. Fuge zwischen dem walzeförmigen Turm und der Mauer 915.
 9. Die Umfangsmauer 915 mit der älteren Phase des Eingangs – Anblick vom Osten. Zugemauert wurde die Mauer 936 vom Renaissancegebäude A.
