Týnec nad Sázavou, kostel sv. Šimona a Judy - nové nálezy při opravách

Archaeologia historica. 2002, vol. 27, iss. [1], pp. 409-419

Týnec nad Sázavou, kostel sv. Šimona a Judy – nové nálezy při opravách

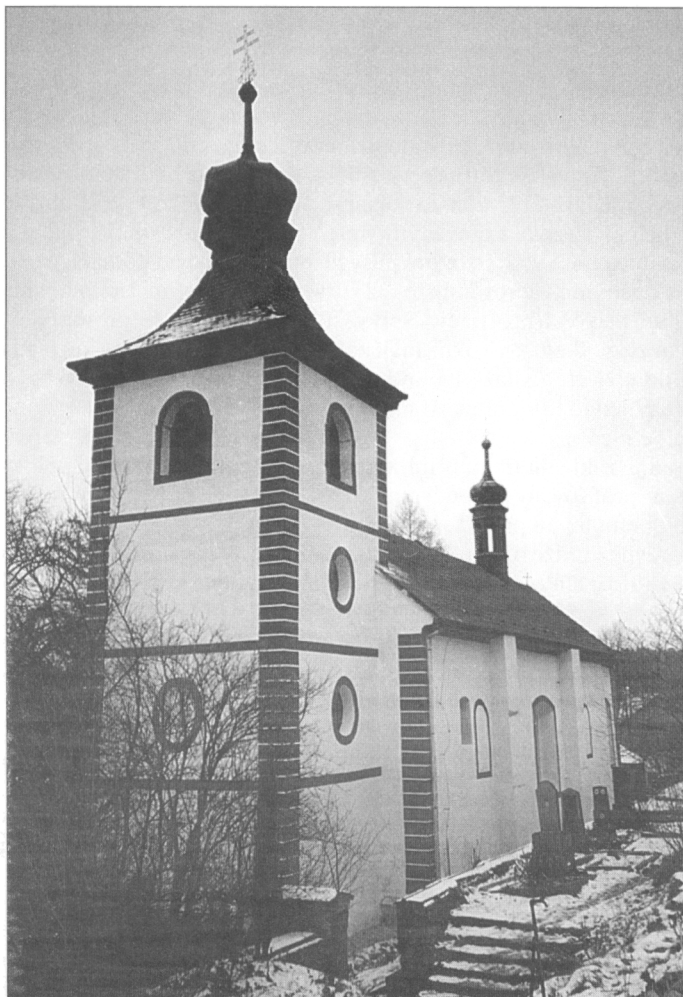
Obr. 2. Týnec nad Sázavou, kostel sv. Šimona a Judy od jihozápadu, Foto M. Glosová, 1999.

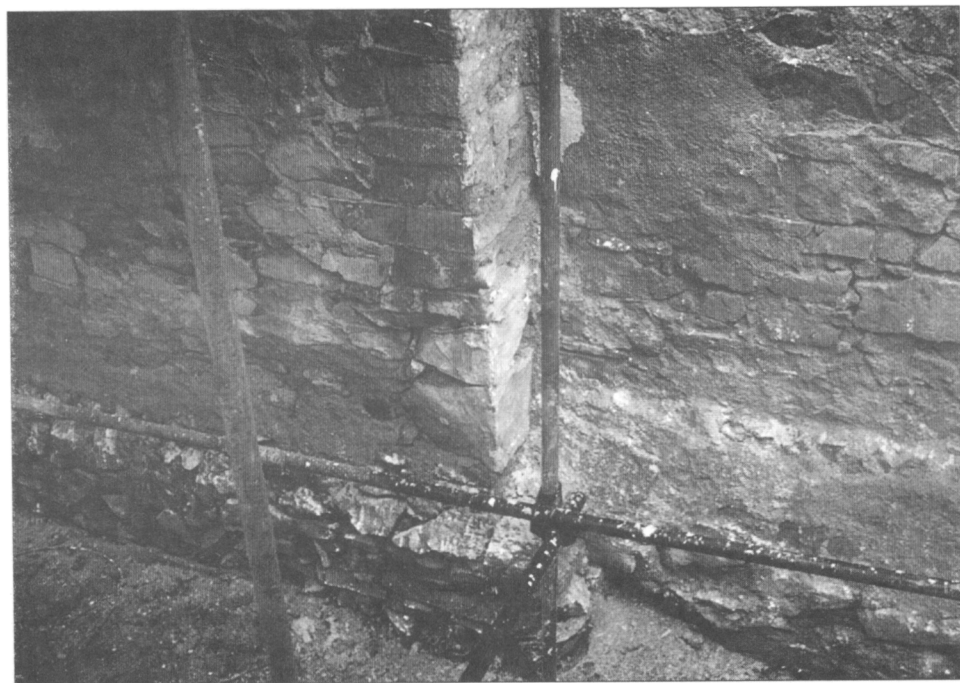
Lod' přechází malým odskokem do o málo užšího presbytáře, osvětleného dvěma protilehlými, velkými, segmentem zaklenutými okny, o něco užšími než v lodi, zasklenými barevnou vitráží, tvořící geometrický ornament. Závěr presbytáře je tvořen apsidou segmentového půdorysu, odsazenou dalším ústupkem. Presbytář i apsida jsou stejně vysoké

Obr. 5. Týnec nad Sázavou, kostel sv. Šimona a Judy, detail styku lodí (vlevo) a presbytáře. Foto M. Glosová, 1998.

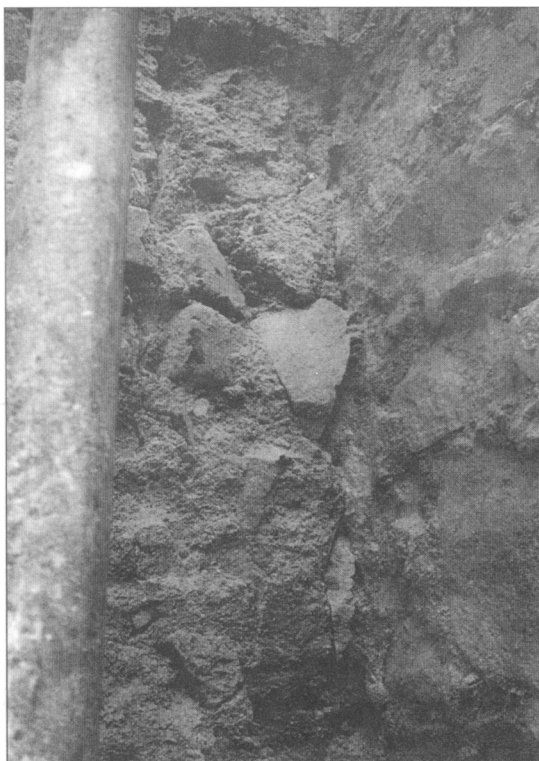
Dále bylo při opravě z převážné části odhaleno zdivo věže, v dolní části z lomového kamene, od poloviny 2. patra smíšené – kámen + cihly. Věž je přizděna k lodi na spáru – velmi zřetelnou. Na zdivu lodi zabíhajícím do spáry je zachována omítka s vápenným nátěrem lomenou bílou barvou. Nároží věže tvoří velké, přitesané lomové kameny, které byly omítnuty. Jižní stranu věže do výše oválného okna v 1. patře doplňují velké cihelné zazdívky – jednak původního jižního vchodu, nad ním zazdívka oválného tvaru pod současným oknem 1. patra naznačuje, že asi bylo okno původně situováno níže, přímo nad dveřní otvor, napravo přechází tato zazdívka do velkého oblouku vpravo od současného okna 1. patra – snad zde bylo zamýšleno velké okno.

Obr. 6. Týnec nad Sázavou, kostel sv. Šimona a Judy, detail spáry mezi lodí (vpravo) a věží. Foto M. Glosová, 1998.
