# Další výzkum středověké sakrální architektury na Zlínsku

(Kostely ve Štípkě, Brumově, Valašských Kloboukách a Želechovicích)

JIRÍ KOHOUTEK, ZDENĚK VÁCHA, RADIM VRLA

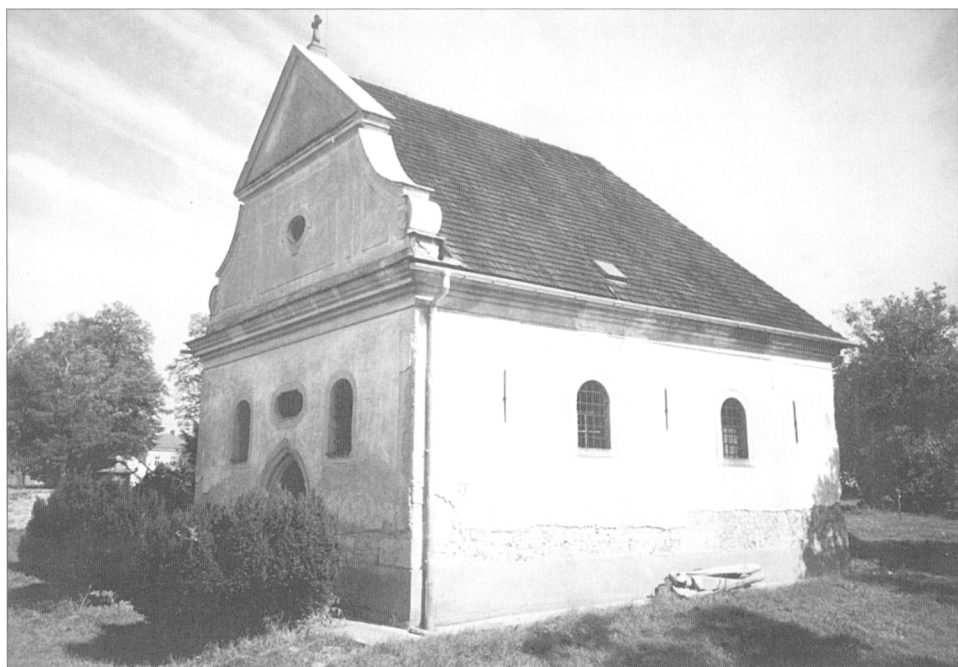
Obr. 1. Štípa, hřbitovní kaple – pohled od JZ (foto: R. Vrla 2002).

Na počátku 17. století měl být dle záměru Albrechta z Valdštejna v blízkosti kostela započato se stavbou kartuziánského kláštera. Realizaci záměru zabránily události třicetileté války, které zřejmě přinesly i poškození starého kostela. Po ukončení války opět vzrostl význam zdejšího mariánského poutního místa a bylo počítáno se stavebním rozšířením kostela (Hurt 1985, s. 201), nakonec však byl v 60. letech 18. století vystavěn nový chrám, v místech staveniště valdštejnova kláštera (stavba dokončena r. 1762). Starý kostel pak sloužil pouze jako hřbitovní kaple a roku 1807 byl radikálně přestavěn na rodovou hrobku hrabat Seilernů (Hurt 1985, s. 202, 203). V této stavební podobě se torzo gotického kostela dochovalo dodnes (obr. 1).

1. Štúpa, Friedhofskapelle – Ansicht von SW (Foto: R. Vrla 2002).
2. Štúpa, Friedhofskapelle – Detail aus dem Holzschnitt aus dem J. 1730; Glockenturm, links befindet sich das Städtchen Fryšták, rechts die Burg Lukov; darunter sind wahrscheinlich die Konstruktionen von einem nichtfertiggebauten Objekt des Albrecht von Wallenstein (Staatliches Bezirksarchiv Zlín-Klečůvka).

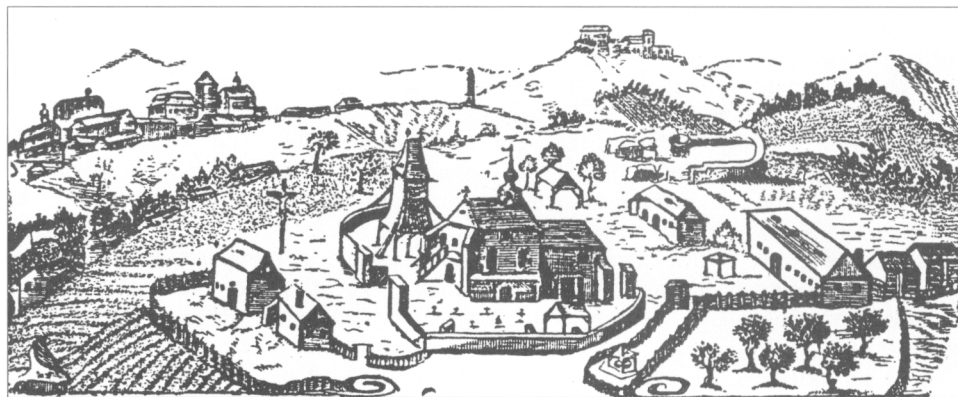
Obr. 2. Štípa, hřbitovní kaple – detail dřevorytu z roku 1730; v popředí kostel se zvonici, vlevo městečko Fryšták, vpravo hrad Lukov; pod ním zachyceny pravděpodobně konstrukce nedokončené klášterní stavby Albrechta z Valdštejna (Státní okresní archiv Zlín-Klečůvka).

Přesnější informace o historické podobě této významné moravské mariánské svatyně dnes můžeme získat z poměrně pozdního vyobrazení (1730), které zachycuje stavbu již po rozsáhlých novověkých úpravách (obr. 2). Objekt je zde zachycen v pohledu od JZ. Kostel je obklopen hřbitovem ohrazeným zdí prolomenou v ose Z portálu, na SZ straně lodi vidíme samostatně stojící dřevěnou zvonici (srov. Kuča 1995, s. 84 a 86). Kostel má vyšší,

poměrně krátkou loď krytou sedlovou střechou s drobnou vížkou (sanktusníkem) a nižší a užší, protáhlý presbytář s opěrným pilířem na JV nároží. V od tohoto pilíře je zachycen volně stojící blok zdiva obdobného tvaru a rozměrů. Částečně viditelné Z průčelí lodi má vstupní portál a nad ním (zřejmě v ose) umístěné drobné okénko, nad římsou trojúhelného štítu pak další drobný oválný (barokní?) otvor. Po levé straně okénka nad vstupním portálem je otvor (vstup na kůr?), přístupný schodištěm ze zábradlím přimknutým k úseku stěny (z vyobrazení není zcela jasné, jedná-li se o diagonální opěrný pilíř, či pravděpodobněji torzo podélné stěny lodi, ponechané ve funkci opěrného pilíře po jejím zkrácení – viz níže). Obě nároží Z průčelí jsou zobrazena podobně. J průčelí lodi má dvojici oken (a pod římsou

patrně otvor zprostředkující vstup do krovu) a nízkou přístavbu se vstupem od J. V J zdi presbytáře lze rozlišit okenní otvor, umístěný při JV nároží s opěrákem. Barokní podobu kostela dokládá též další, více rustikální zobrazení (dřevoryt), jehož fotografie je uložena v archivu SPÚ v Brně (obr. 3).

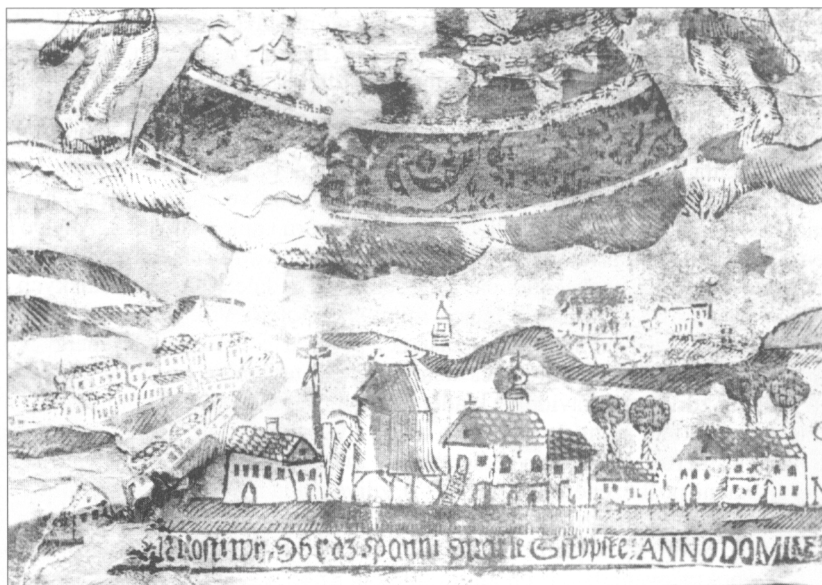
Obr. 3. Štípa, hřbitovní kaple – detail kolorovaného dřevorytu, vycházejícího snad z vyobrazení z r. 1730 (Státní památkový ústav v Brně).

3. Štúpa, Friedhofskapelle – Detail aus dem kolorierten Holzschnitt, der wahrscheinlich aus der Abbildung aus dem J. 1730 hervorgeht (Staatliches Denkmalinstitut in Brunn).

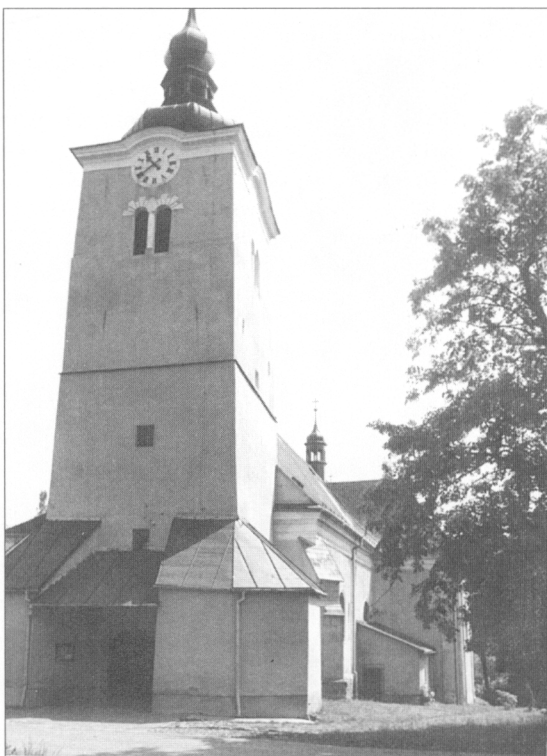
Obr. 7. Valašské Klobouky, děkanský kostel Povýšení sv. Kříže – pohled od JZ; v popředí renesanční (?) věž, vpravo diagonální pilíř a část zdíva chrámové lodi, v pozadí barokní boční kaple (foto: V. Kubík 1986, Muzeum jihovýchodní Moravy ve Zlíně).

Historickému centru města Valašských Klobouk, seskupenému kolem rozsáhlého čtvercového náměstí s radničním špalíčkem uprostřed, dominuje hmota děkanského chrámu Povýšení svatého Kříže (obr. 7). Chrátová stavba se nachází v mírném svahu severozápadně nad náměstím, uprostřed nepravidelného prostranství, které je pravděpodobně stopou historického hřbitova.

7. Valašské Klobouky, Dechanatskirche der Erhöhung des Hl. Kreuzes – Ansicht von SW; im Vordergrund Renaissance-turm (?), rechts diagonaler Pfeiler und Teil des Schiffmauerwerks, im Hintergrund barocke Seitenkapelle (Foto: V. Kubík 1986, Museum Südostmährens in Zlín).

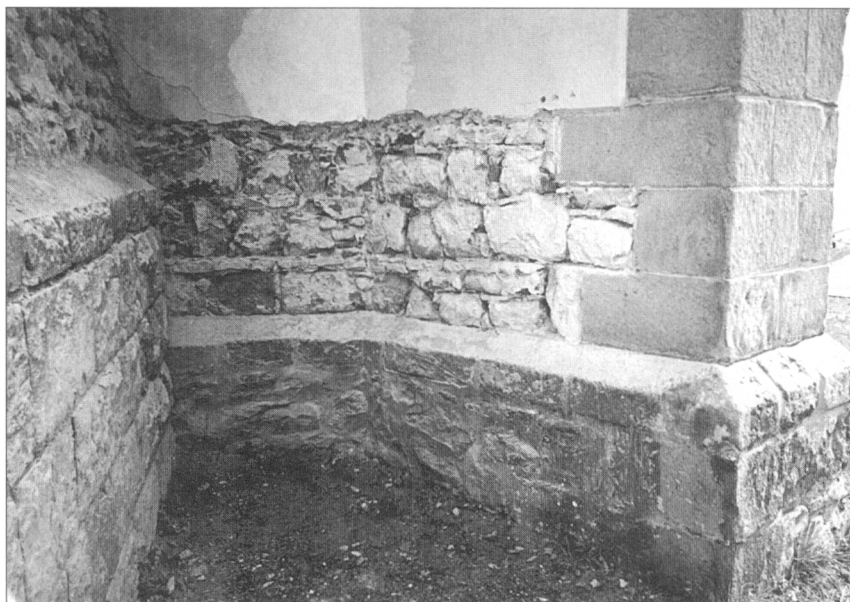
**Obr. 8.** Valašské Klobouky, děkanský kostel Povýšení sv. Kříže – detail nasazení diagonálního opěrného pilíře na JZ nároží lodi; skladba zdiva svědčí o současném vyzdívání lodi i pilíře. Vpravo kvádřová armatura pilíře, dole soklová římsa, vpravo druhotně přisazené zdivo věže, pohled od Z (foto: R. Vrla 2002).

8. Valašské Klobouky, Dechanatskirche der Erhöhung des Hl. Kreuzes – Anknüpfung des diagonalen

- Stützpfeilers an der Südwestecke des Schiffs – Detail; die Zusammensetzung des Mauerwerks zeugt davon, dass das Schiff gleichzeitig mit dem Pfeiler ausgemauert wurde. Rechts Quaderarmierung des Pfeilers, unter Sockelgesims, rechts das sekundär angeknüpfte Mauerwerk des Turms, Ansicht von Westen (Foto: R. Vrla 2002).

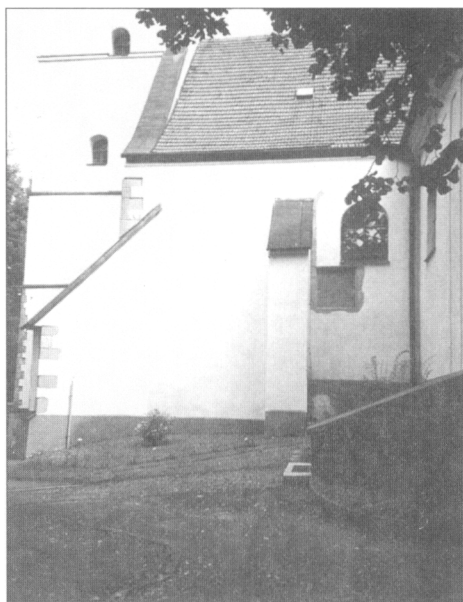
Obr. 12. Brumov, farní kostel sv. Václava – J strana kostelní lodi; vlevo opěrný pilíř s rytými obrázky na armovacích kvádrech, vpravo u stávajícího okna fragment ostění okna gotického, hrotitého (foto: R. Vrla 2002).

Ke středověké stavbě, která později prodělala složitější stavební vývoj, můžeme na základě uvedeného povrchového průzkumu přiřadit zdivo kostelní lodi s diagonálními opěrnými pilíři a spodní část věže (obr. 11). Součástmi středověké stavby jsou kamenná ostění vstupů do přízemí věže a kostelní lodi a fragment hrotitého okna, jehož kamenné ostění je analyticky přiznáno v novodobé omítce J zdi chrámové lodi (obr. 12).

12. Brumov, Pfarrkirche des Hl. Wenzel – Südseite des Kirchenschiffs; links der Stützpfeiler mit geritzten Mustern auf den Armierungsquadern, rechts am bestehenden Fenster befindet sich ein Fragment vom Gewände des gotischen Spitzbogenfensters (Foto: R. Vrla 2002).

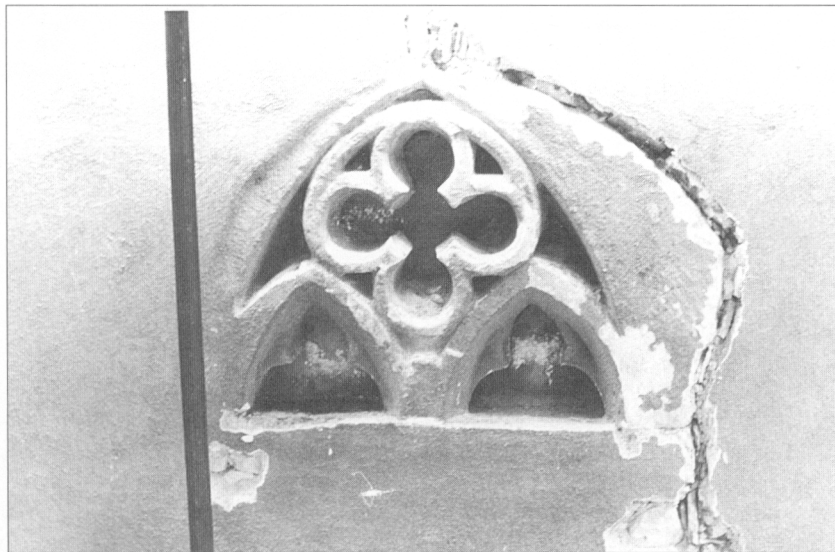
Obr. 14. Želechovice, farní kostel sv. Petra a Pavla – detail fragmentu kružbového okna ve V zdi presbytáře (foto: R. Vrla 1994).

Především se jedná o záklenek hrotitého okna, vyplněného kružbou s motivem čtyřlístu vepsaného do kruhu (obr. 14). Fragment je osazen ve východní stěně polygonálního závěru. V interiéru je pak druhotně vloženo sanktuárium s obíhající mělkou profilací a lomeným obloukem, vysekané z jednoho bloku kamene (obr. 15). Při obnově fasád v roce 1993 bylo v nadsoklové části zdiva presbytáře zaměřeno několik dalších kamenných fragmentů, druhotně použitých při barokní výstavbě (obr. 16). Jde o klínovité, vyžlabené články – profily žeber, resp. příslušejících přípor a profilaci trnože. Půdorys a rozměry středověkého chrámu nejsou známy, omezený rozsah zachovaných článků dovoluje pouze rámcové datování stavby: snad pokročilé 14. století či počátek století následujícího.

14. Želechovice, Pfarrkirche der Hll. Peter und Paul. Detail – Fragment des Maßwerkfensters in der östlichen Wand des Presbyteriums (Foto: R. Vrla 1994).
