**Archeologický výskum v interiéri kostola Všetkých Svätých v Bytči
(předběžné závěry)**

Archaeologia historica. 2005, vol. 30, iss. [1], pp. 425-434

JÁN ZACHAR - ZUZANA BABJAKOVÁ

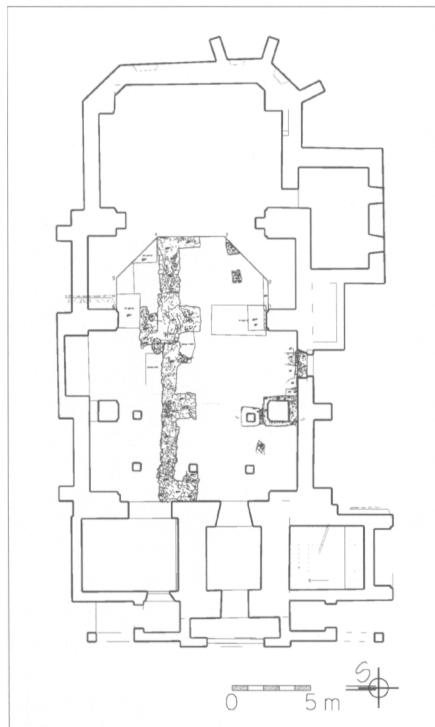
Obr. 3. Celková nálezová situácia v interéri kostola.

Priestor objaveného múru (obr. č. 3, 4)

Po odstránení jednotlivých vrstiev dlažobného pokryvu sa v severnej tretine kostola obnažila koruna základového múru staršieho sakrálneho objektu. Murivo bolo situované cca 750–760 cm severne od interiérového lica južného obvodového múru kostola a prebiehalo po celej dĺžke lode kostola v smere osi V-Z. Na východnej strane zachádzalo pod pódiom presbytéria a na západe smerovalo až k murivu severnej prístavby veže kostola vybudovanej v r. 1937–1938.

Priestor pri južnom portáli (obr. č. 3)

V priestore pri južnom portáli kostola sa začisťovala situácia s cieľom zistiť stavebno-historickú a chronologickú postupnosť výstavby kostola. V priestore vstupu bolo obnažené murivo tvorené lomovými kameňmi spájanými maltovým pojivom, ktoré bolo previazané so základovým murivom južného obvodového múru kostola.

Priestor pri pódiu presbytéria – JV časť (obr. č. 3)

Pri začisťovaní pódiového profilu bola zachytená hrana krypty (?), ktorá bola pravdepodobne sekundárne zasypaná. Hrana vyčnievala spod pódia v dĺžke cca 100 cm (V–Z smer) resp. 80 cm (S–J smer). S najväčšou pravdepodobnosťou ide o hrobku rod. Hlinických, ktorá sa v týchto priestoroch spomína v literatúre (Hromník 2003, 98).

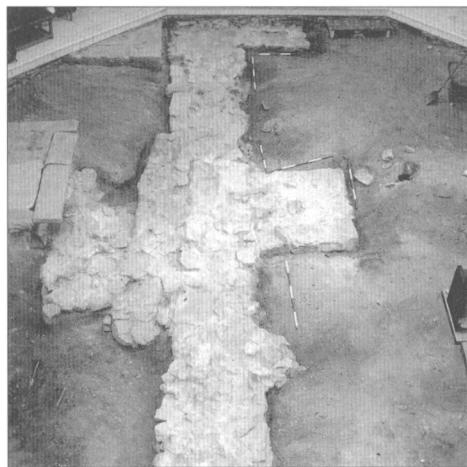
Obr. 4. Obnažené základové murivo zachytené v interéri kostola (pohľad z emporu).

Múr bol tvorený lomovými kameňmi kladenými do nepravidelných riadkov a spájanými vápenno-maltovým pojivom. Vo východnej časti dosahoval hrúbku cca 130 cm. Smerom na západ strácal svoju kompaktnosť a zmenšovala sa jeho hrúbka (cca 90–100 cm).

Na južnom lící múra boli obnažené 4 masívne pravidelné štvorhranné murivá (dve krajiné murivá umiestnené v blízkosti pódia, resp. prístavby veže odkryté len spoločne) s rozmermi cca 130×150–160 cm tvorené lomovými kameňmi spájanými vápennomaltovým pojivom. Murivá boli umiestnené v pravidelných rozostupoch cca 360–380 cm, pričom

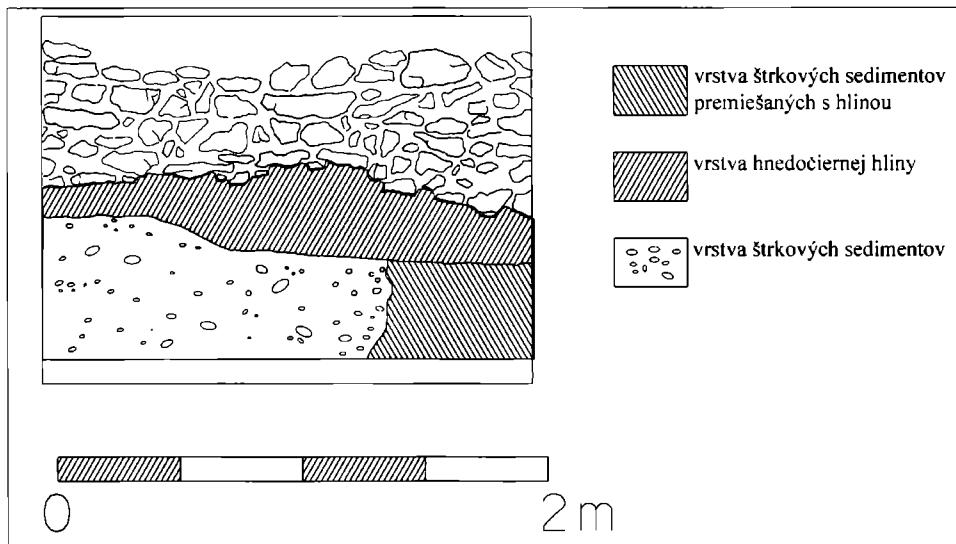
Obr. 5. Sonda I/04 – južný profil.

Sonda I/04 (obr. č. 5)

Sonda I/04 (cca 100×200 cm) vytýčená na severom lící objaveného múru západne od severného nepravidelného výbežku mala za cieľ definovať exteriérový a interiérový priestor predpokladaného staršieho sakrálneho objektu, zistiť stratigrafickú situáciu a zachytiť základovú škáru.

V hĺbke 125 cm bol odkrytý novoveký hrob. Telo bolo uložené na znak pozdĺž severného lícia múru. Hrob bol orientovaný v smere Z-V. Niveleta bola prehlbená na úroveň 130 cm od koruny muriva. V začistenom profile sa pozdĺž severného lícia muriva črtala nasledovná situácia:

- pod nepravidelným riadkováním múru dochovaným do hĺbky cca 60–65 cm od korunu sa nachádzala sypká čierna vrstva, pričom nebola sledovateľná klasická základová

škára s adekvátnym základovým materiálom (výsyp stvrdnutej maltoviny so zaliatou stavebnou drťou),

- pod vrstvou čiernej hliny o hrúbke 11–35 cm sa črtala výrazná vrstva štrkovitého materiálu premiešaného väčšími okruhliakmi (pravdepodobne vrstva riečnych naplavenín).

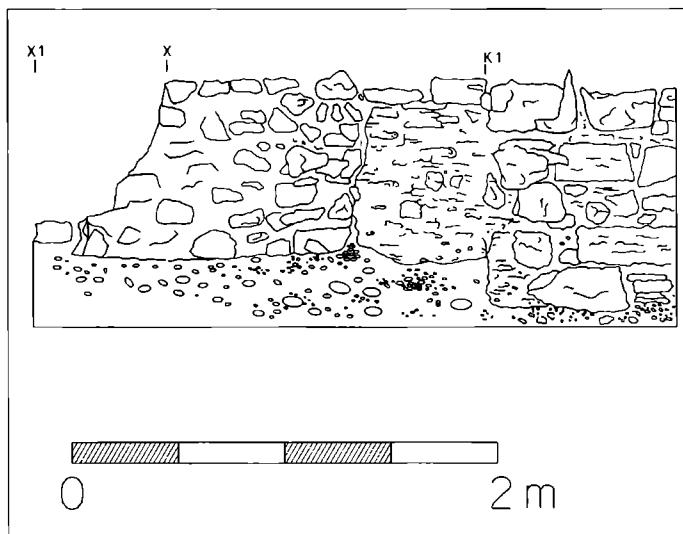
Obr. 6. Sonda II/04- severný profil.

Sonda II/04 (obr. č. 6)

Sonda II/04 bola vytýčená na južnom líci objaveného múru medzi prístenným pilierom a výbehom na južnom líci. Cieľom sondy bolo zistiť stavebno-technologické vzťahy medzi hmotou múru a oporným prístenným pilierom. Po začistení profilu sa rysovala nasledovná situácia:

- medzi hmotou muriva a hmotou prístenného piliera nebola sledovateľná stavebná cezúra ako ani priame previazania stavebného materiálu,
- základové škáry múru a piliera sa nachádzali v rôznej hĺbke (základy piliera boli zapustené o cca 20 cm nižšie – t. j. 105–110 cm od koruny muriva),
- v štruktúre hmoty muriva boli v západnej a východnej časti profilu výrazné rozdiely v pravidelnosti kladenia kameňov a kompaktnosti hmoty ohraničené vertikálnym plastickým lomom, ktorý priamo nadvázoval na plastický lom zachytený na korune múru,
- priestore výbehu múru smerom k južnému portálu bol zachytený výrazne zdeštruovaný fragment muriva vychádzajúci z hmoty objaveného múru a smerujúci k južnému portálu.

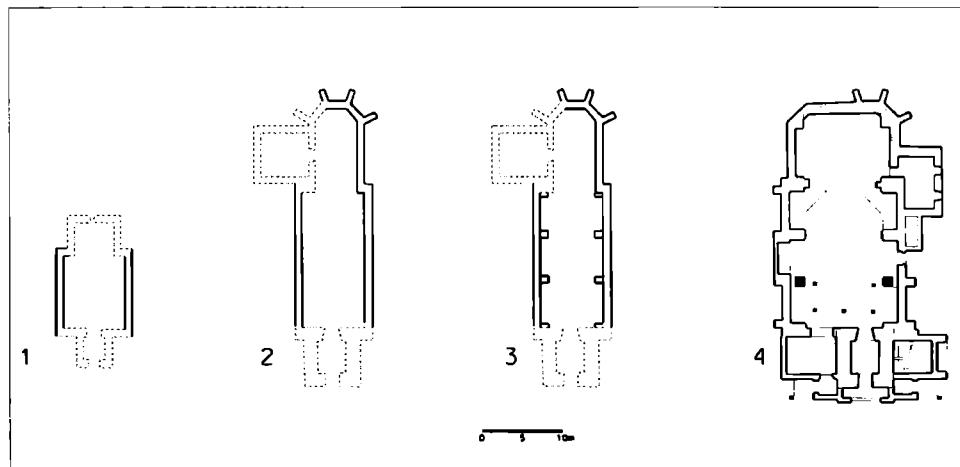
Obr. 7. Hypotetický náčrt možného stavebno-historického vývoja objektu kostola: 1 – Najstaršia (pravdepodobne ranogotická) stavebná fáza; 2 – Vrcholnogotická prestavba (pravdepodobne z 15. storočia); 3 – Otázna ranorenesančná prestavba (za Františka Thurzu); 4 – Súčasná podoba kostola po renesančnej a novovekých prestavbách.

Celkovo je možné v prípade najstaršieho vývoja bytčianskeho kostola predpokladať nasledujúce fázy vývoja (obr. č. 7):

1. Etapa – výstavba ranogotického kostola s pravouhlým (?) uzáverom.
2. Etapa – vrcholnogotická prestavba - rozšírenie kostola smerom na východ, zrušenie staršieho presbytéria, výstavba nového polygonálneho presbytéria.
3. Etapa – prvá renesančná (???) prestavba – výstavba prístenných pilierov, zaklenutie lode kostola valenou klenbou s lunetami (?).
4. Etapa – druhá renesančná prestavba (za Juraja Thurzu) – rozšírenie celého kostola smerom na sever, zrušenie pôvodného severného obvodového múru.
5. Etapa – posthurzovská – položenie opukovej dlažby kombinovanej s tehlovou dlažbou v západnej časti lode.
