## **Topeniště v průjezdu brány**

## TOPENIŠTĚ V PRŮJEZDU BRÁNY

**Abstract:** In the West Bohemian castle of Buben there are traces of heating in the passageway leading to the castle core dating from the period before the mid-14th century. A smoke vent in the courtyard wall suggests a smoke operation which was supposedly replaced by a hearth in the gate saddle, from which a flue to the mentioned older vent was broken out.

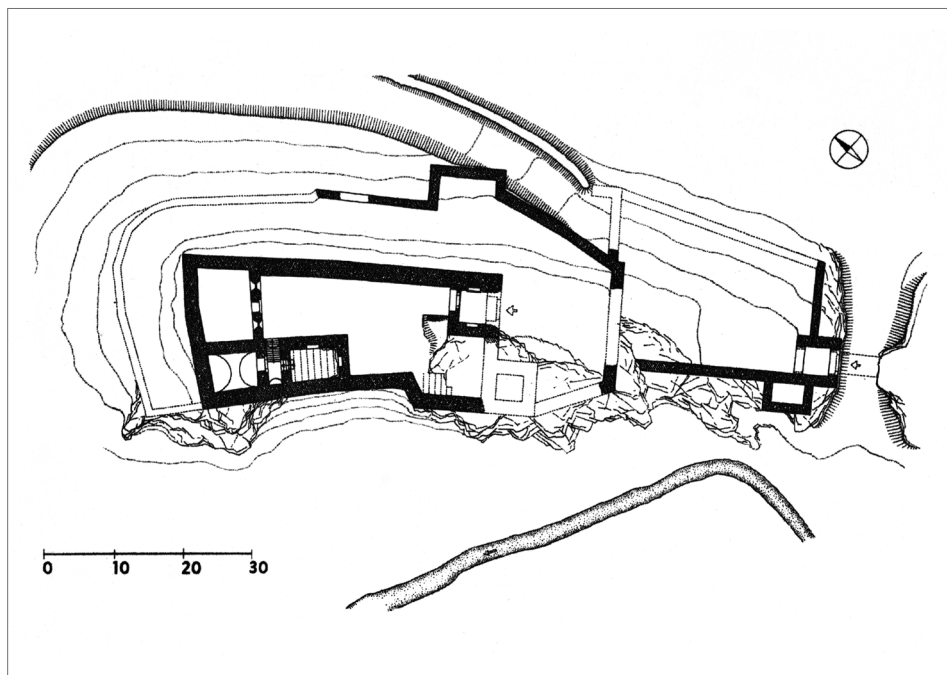
Obr. 1. Hrad Buben, okr. Plzeň-sever. Půdorys podle D. Menclové.

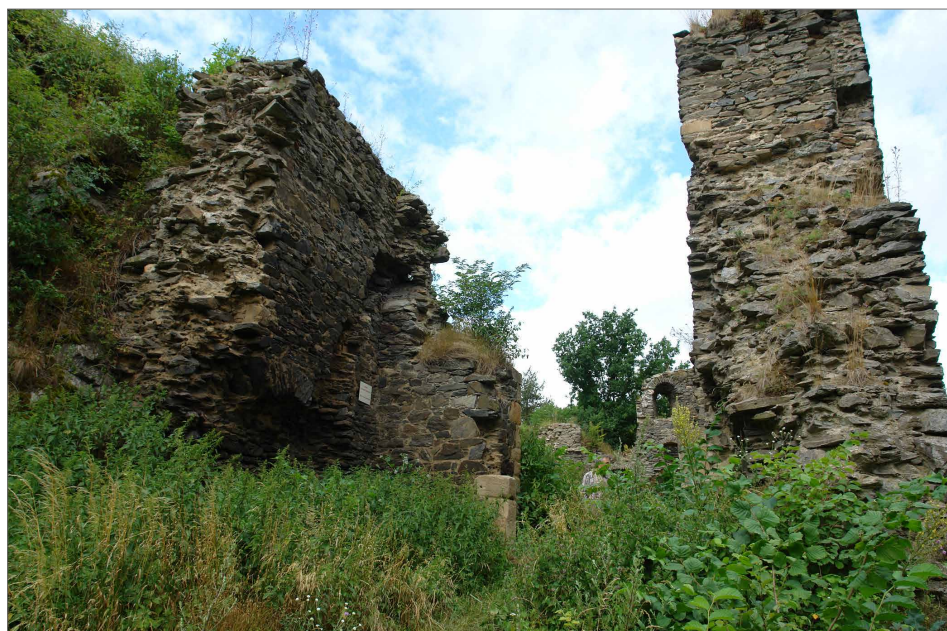
Obr. 2. Hrad Buben, okr. Plzeň-sever. Pozůstatky brány do jádra. Foto J. Varhaník, 2008.

V podélných zdech průjezdu brány do jádra hradu se částečně dochovala segmentově završená sedile. Z pravého (severovýchodního) se dochovala silně erózi poškozená pískovcová stojka a patka. Zřícená pravá hrana protějšího jihozápadního sedile byla někdy mezi lety 2008–2019 nepřilíh pečlivě doplněna. Patka záklenku sedile v těchto místech však byla odstraněna ještě v souvislosti s provozem brány. Do horní části levé stěny průjezdu byla vylámana jizva, směřující šikmo vzhůru ke čtvercovému otvoru, který se otvírá poměrně vysoko nad úrovní průjezdu v líci zdiva dvorního průčelí brány. Od tohoto otvoru klesá do interiéru průjezdu šikmý parapet, zatímco horní úsek druhotně vylámané jizvy ve zdivu probíhá těsně nad ním. Je zřejmé, že jde o detaily související s existencí otopného zařízení, jak již někteří autoři zmínili, aniž však těmto prvkům věnovali bližší pozornost. Podle D. Menclové (1972, 1, 417) byla brána součástí větší budovy, neboť měla v nároží komín, P. Rožmberský a M. Novobilský (2006, 8) přiřkli kouřovod krbu a T. Durdík (2008, 9–10) pouze konstatoval existenci komína a kouřovodu.

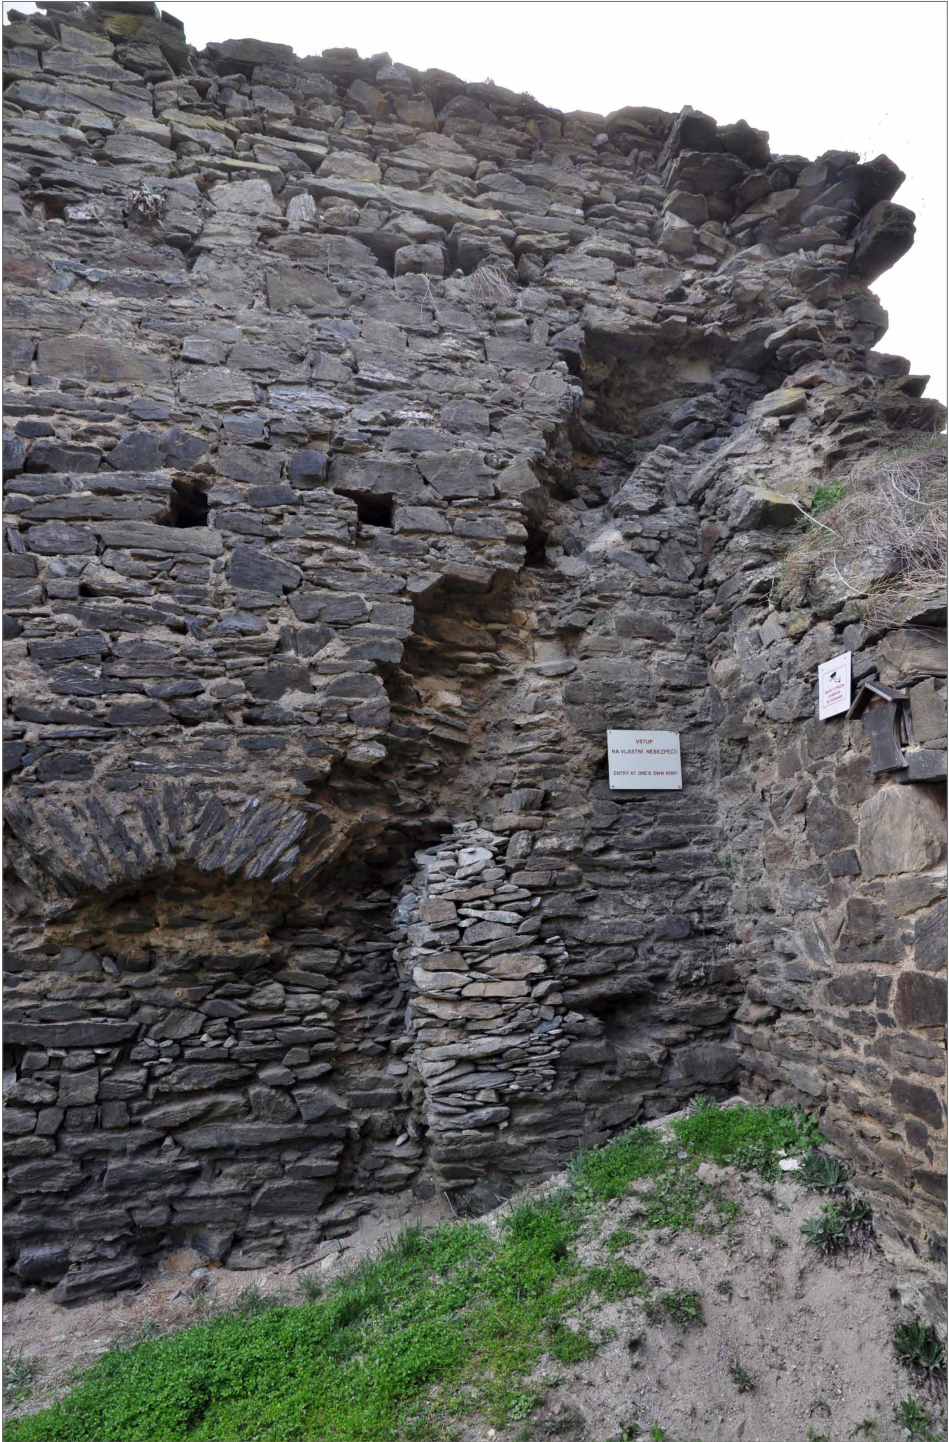
Obr. 3. Hrad Buben, okr. Plzeň-sever. Jihozápadní zeď brány do jádra. Foto J. Varhaník, 2019.

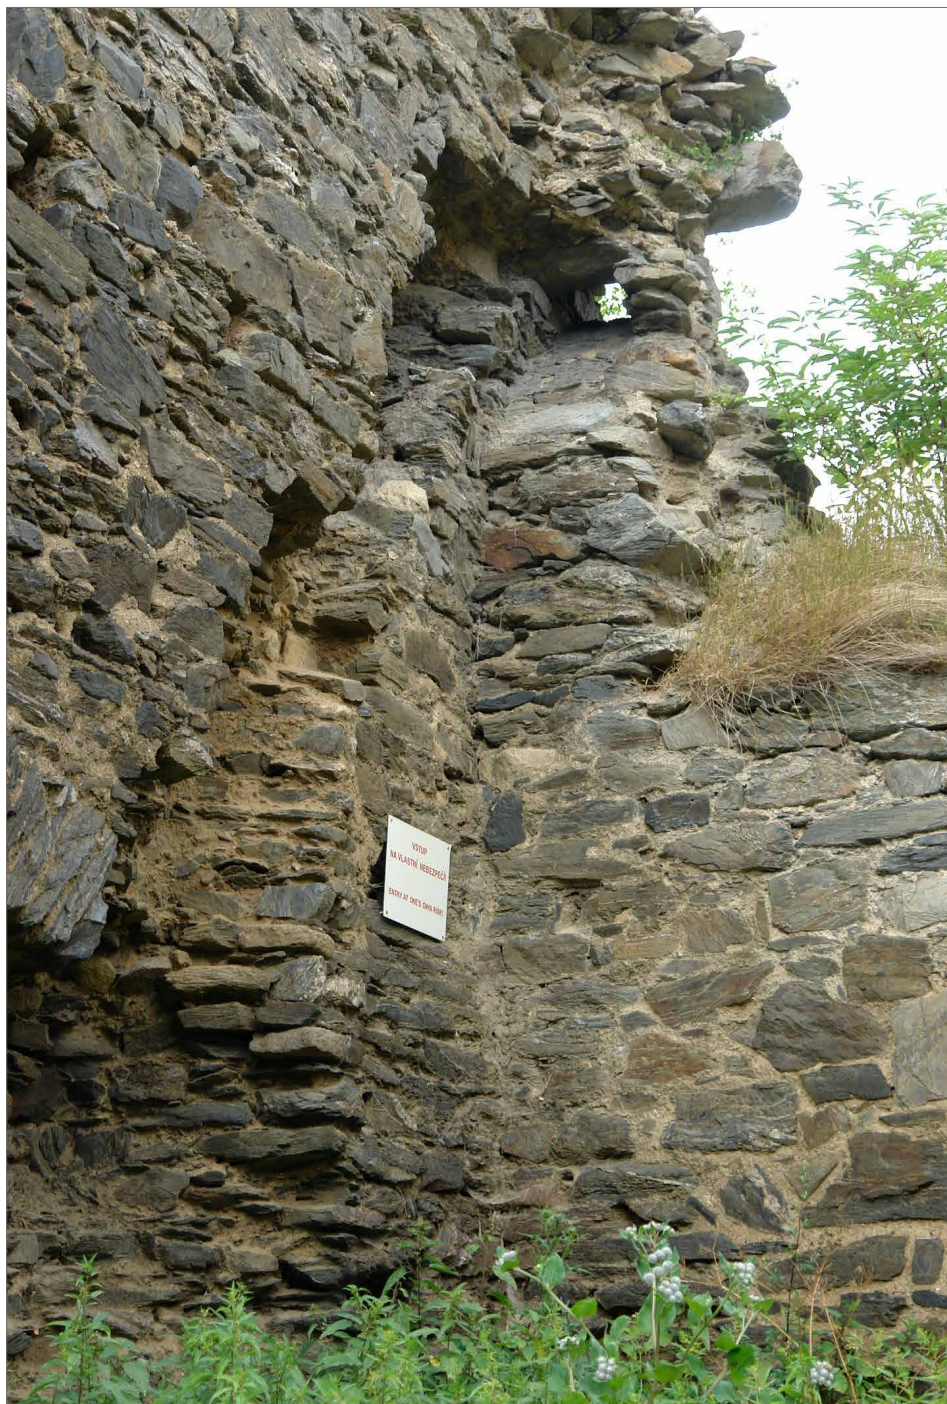
Obr. 4. Hrad Buben, okr. Plzeň-sever. Západní kout průjezdu brány do jádra s druhotně vysekaným kouřovodem a starším otvorem k odvodu kouře. Foto J. Varhaník, 2008.

Analýza uvedené náleзовé situace vede k závěru, že doklady otopného zařízení v průjezdu nejsou dílem téže stavební etapy. Zatímco šikmý kouřovod – přetah byl zjevně vylámán do líce zdiva průjezdu druhotně, jak je na první pohled patrné, vlastní otvor pro odvod kouře s dovnitř

skloněným parapetem se jeví jako současný s okolním zdívkem brány. Je pravděpodobné, že topeniště, jehož spaliny měl přetah odvádět, bylo zamýšleno v někdejším sedile. Přetah je vysekán v líci lomového zdíva velmi hrubě a jeho průběh je nápadně nepravidelný. Překvapující je skutečnost, že navzdory tomu nevykazuje žádné stopy dalšího zednického začištění, které by umožňovalo plynulejší odvod kouře, ani jeho nezbytného uzavření vůči průjezdu. Zjevně tak kontrastuje s hladkým povrchem parapetu a špalety staršího otvoru pro odvod kouře.

Nápadný rozdíl v provedení obou prvků by mohl nasvědčovat tomu, že průjezd byl původně vytápěn nejspíše otevřeným ohništěm a uplatňoval se zde tedy dýmný provoz, přičemž kouř byl odváděn za tím účelem zřízeným otvorem v nádvorní zdi brány, který byl situován nejspíše těsně pod stropem průjezdu. Existenci klenby v těchto místech, kterou předpokládali P. Rožmberský a M. Novobilský (2006, 8), nic nenavědčuje, ovšem stopy stropu na dochovaném zdívu rovněž patrně nejsou. Otvory, které se na vnitřních lících zdíva uplatňují, odpovídají kapsám po nosnicích lešení na ostatních stavbách hradu. Konstrukce stropu pravděpodobně spočívala na štenýřové konstrukci, která nezanechala stop. Podobu a umístění topeniště by bylo možné ověřit pouze archeologickými metodami, hrad však doposud archeologicky zkoumán nebyl. Pouze tímto způsobem by pak také bylo možné zjistit, jak bylo utvářeno topeniště na místě někdejšího sedile, pokud ovšem bylo skutečně provedeno. Chybějící stopy finální úpravy přetahu, vysekávaného v líci zdíva, by mohly nasvědčovat tomu, že k realizaci tohoto záměru v plném rozsahu nedošlo, ačkoli paradoxně nejpracnější úkon, kterým bylo vysekání přetahu, byl uskutečněn.

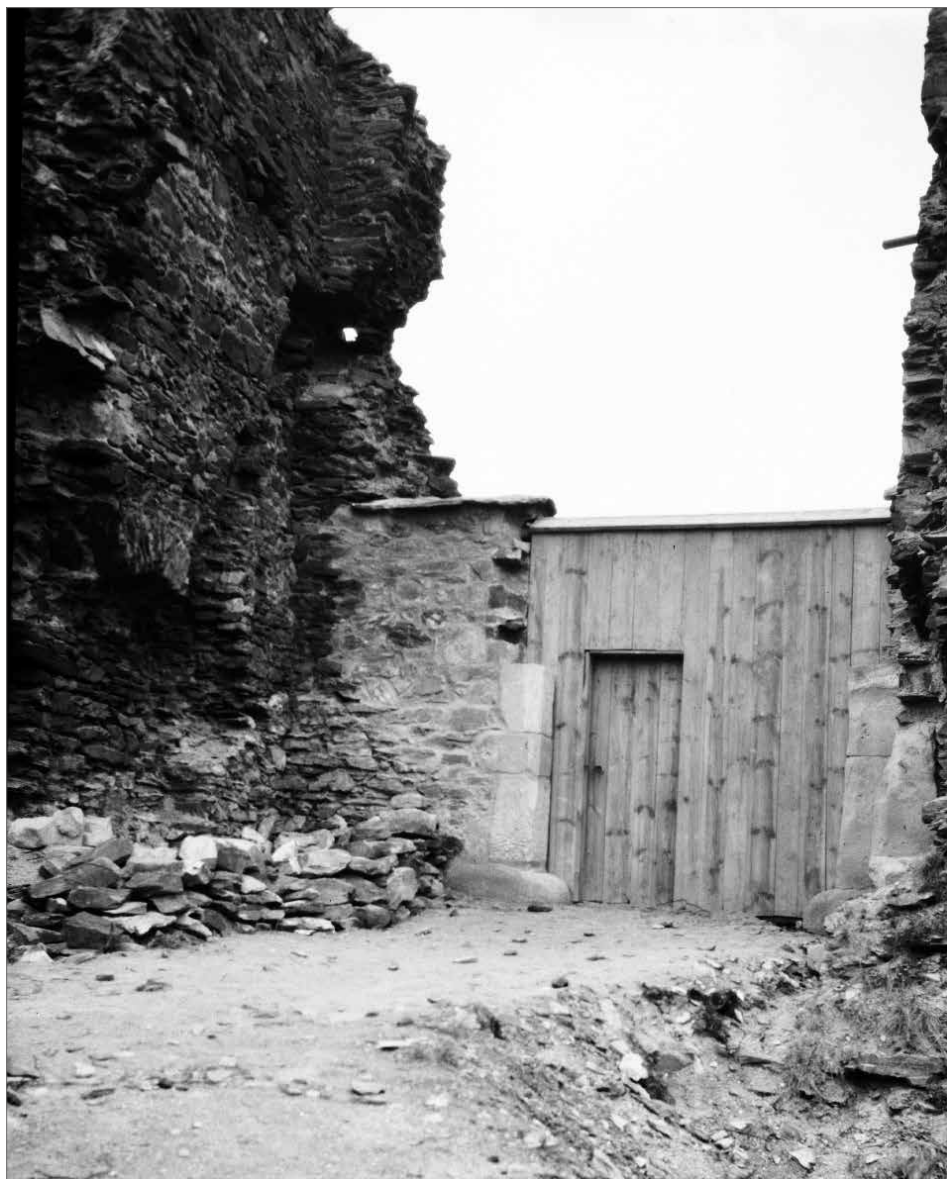
Obr. 5. Hrad Buben, okr. Plzeň-sever. Dřevěná vrata na místě vnitřního portálu průjezdu brány. Fotografie ze 70. let minulého století ze sbírek Zápaadočeského muzea v Plzni.

Branská věž s průjezdem vybaveným pro dýmný provoz v dosavadní domácí literatuře reflektována nebyla. Vytápění výhradně komunikačního, nikoli obytného prostoru by se mohlo zdánlivě jevit jako kontraproduktivní, a to tím spíše, že otopné zařízení by mohlo překážet provozu v průjezdu. Ten ovšem v tomto případě hradní brány lze sotva předpokládat jako frekventovaný. Buben nepatřil k velkým hradům a tomu zajisté odpovídal počet jeho obyvatel, průchod branou, byť měla dostatečnou světlost, využívali patrně jen pěší, případně jezdcí, příjezd vozu zajisté nebyl každodenní záležitostí. Podle některých analogií lze usuzovat, že křídlo vrat mohlo být opatřeno menšími dvířky. Přestože provoz v bráně tedy nejspíše nebyl nikterak rušný, bylo nezbytné, aby jí byla věnována náležitá ostraha, neboť šlo o nejchoulostivější část opevnění. Vrátný se tedy musel zdržovat při bráně, přičemž na rozdíl od kulisových bran mu zde průjezd poskytoval ochranu před vlivy povětrnosti. Vzhledem k tomu, že průjezd bylo možné uzavřít i z vnitřní strany, neboť za ostěním jeho vnitřního portálu se dochovala kapsa pro závoru, jíž bylo možné v případě potřeby zajistit vrata, šlo tak vlastně o interiér, jehož vytápění mělo smysl.

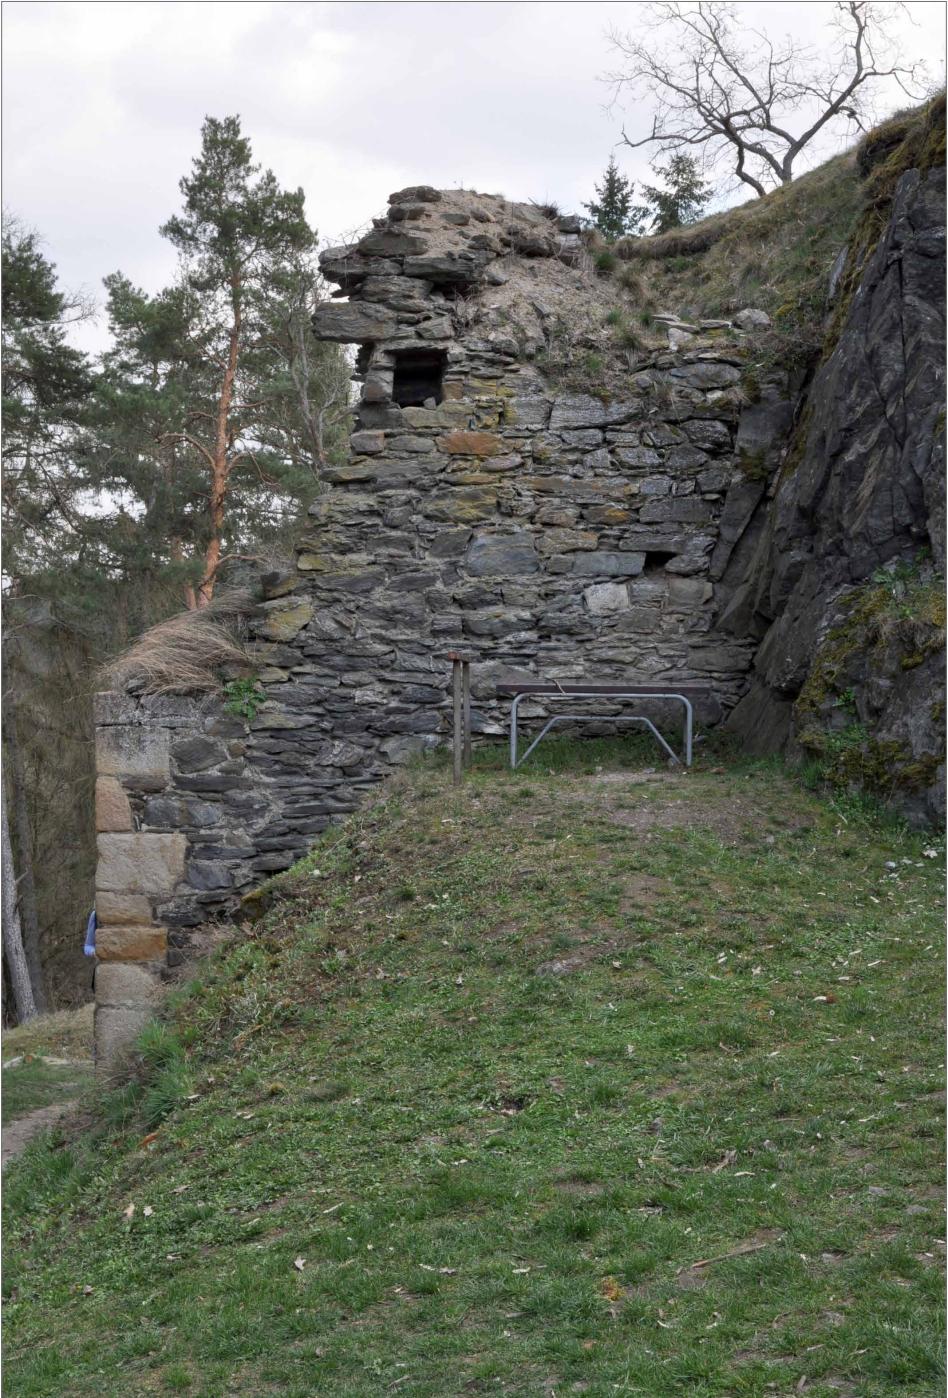
Obr. 6. Hrad Buben, okr. Plzeň-sever. Zbytky dvorního průčelí brány s otvorem pro odvod kouře z průjezdu. Foto J. Varhaník, 2019.

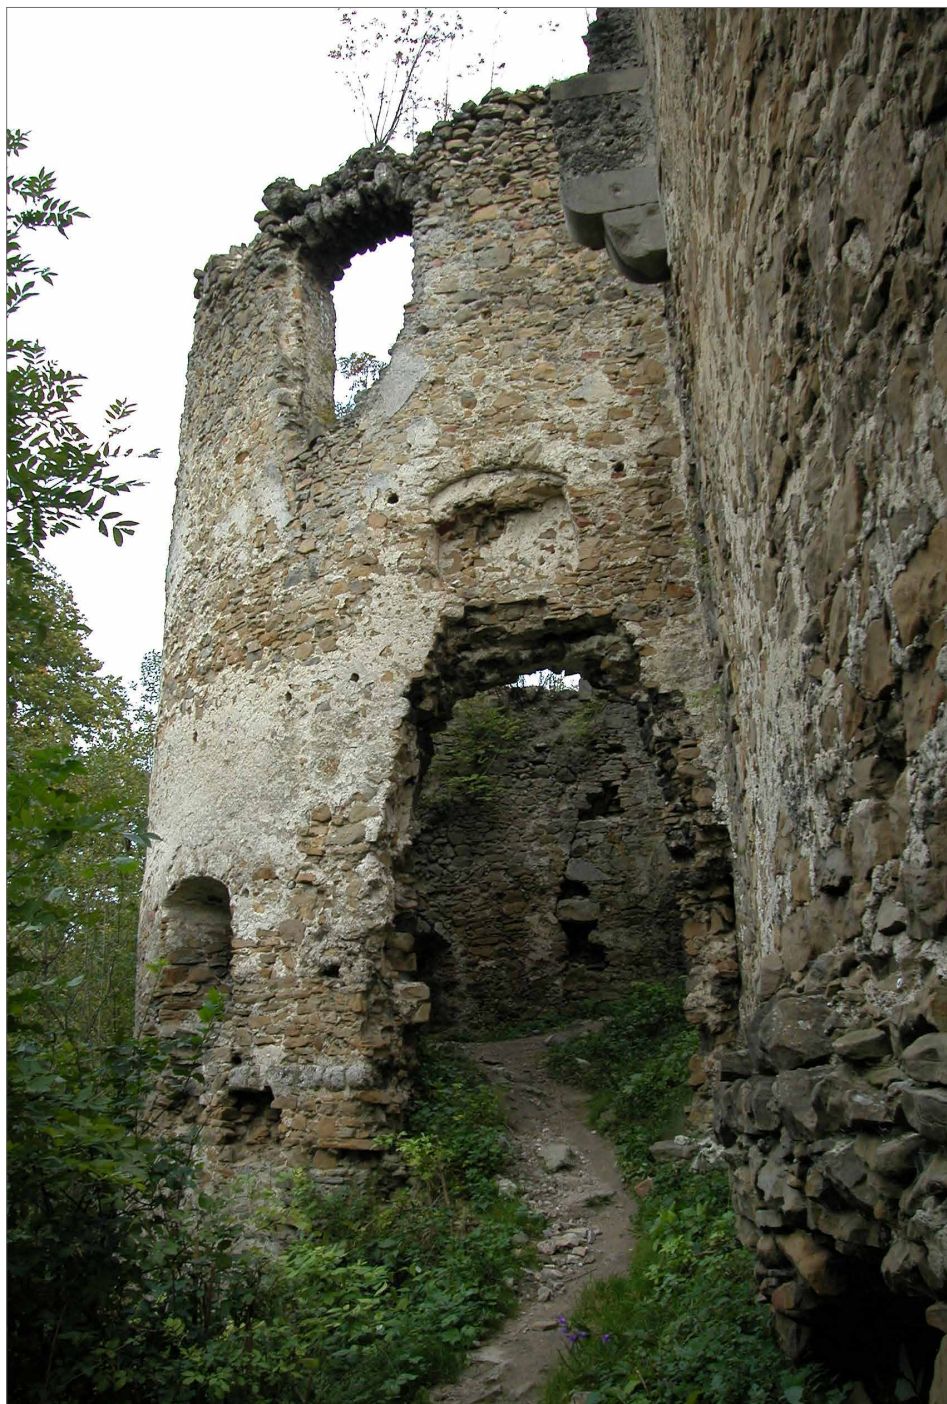
Obr. 7. Povážský hrad, Slovenská republika. Vstupní bašta z roku 1563. Stav před nedávnou obnovou, s vytrhaným ostěním brány. Foto J. Varhaník, 2004.

Zajímavý, šťastnou shodou okolností přesně datovaný příklad představuje renesanční vstupní bašta do Povážského hradu. Byla připojena ke starší obvodové hradbě a její přízemí, kde se komunikace zalamovala, se kromě brány otvírá navenek dvojicí oboustranně špaletovaných střílen. Mezi nimi byl situován rozměrný krb. Doplnkový nepublikovaný průzkum M. Matejky (2012) dospěl k významnému zjištění, že podle datace na nedochované nápisové desce nad branou, zaznamenané starší literaturou, pocházela bašta z roku 1563.

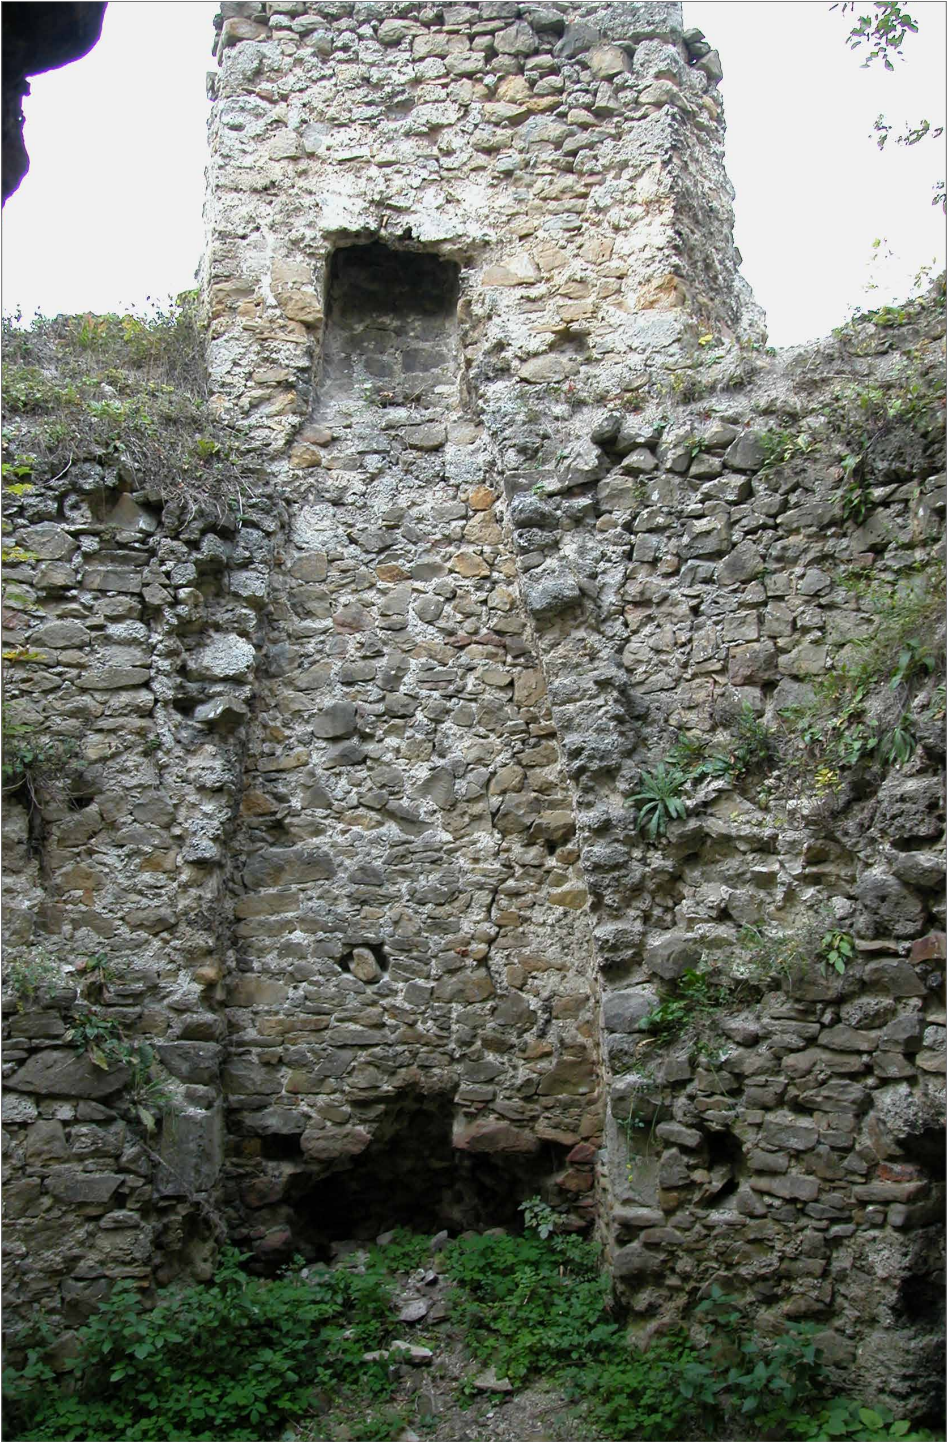
Obr. 8. Povážský hrad, Slovenská republika. Komin krbu ve vstupní baště. Foto J. Varhaník, 2004.

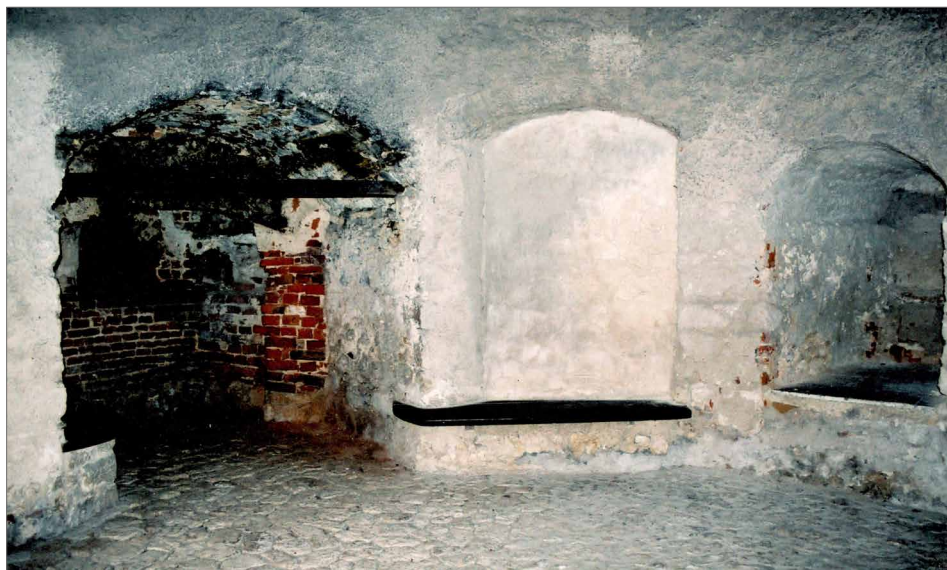
Obr. 9. Pieskowa Skała, Polská republika. Pec v průjezdu okrouhlé vstupní věže. Foto J. Varhaník, 2003.

Další pozoruhodný příklad analogicky situovaného topeniště zaznamenáváme podstatně dále na sever na malopolském hradě Pieskowa Skała (Kaizer–Kolodziejski–Salm 2001, 375–380). Hrad ze 14. věku byl na sklonku následujícího století rozšířen a opatřen dvojicí okrouhlých věží, z nichž jižní obsahovala bránu. Okrouhlý interiér je vybaven pecí, zřízenou nejspíše dodatečně ve výklenku do průjezdu.

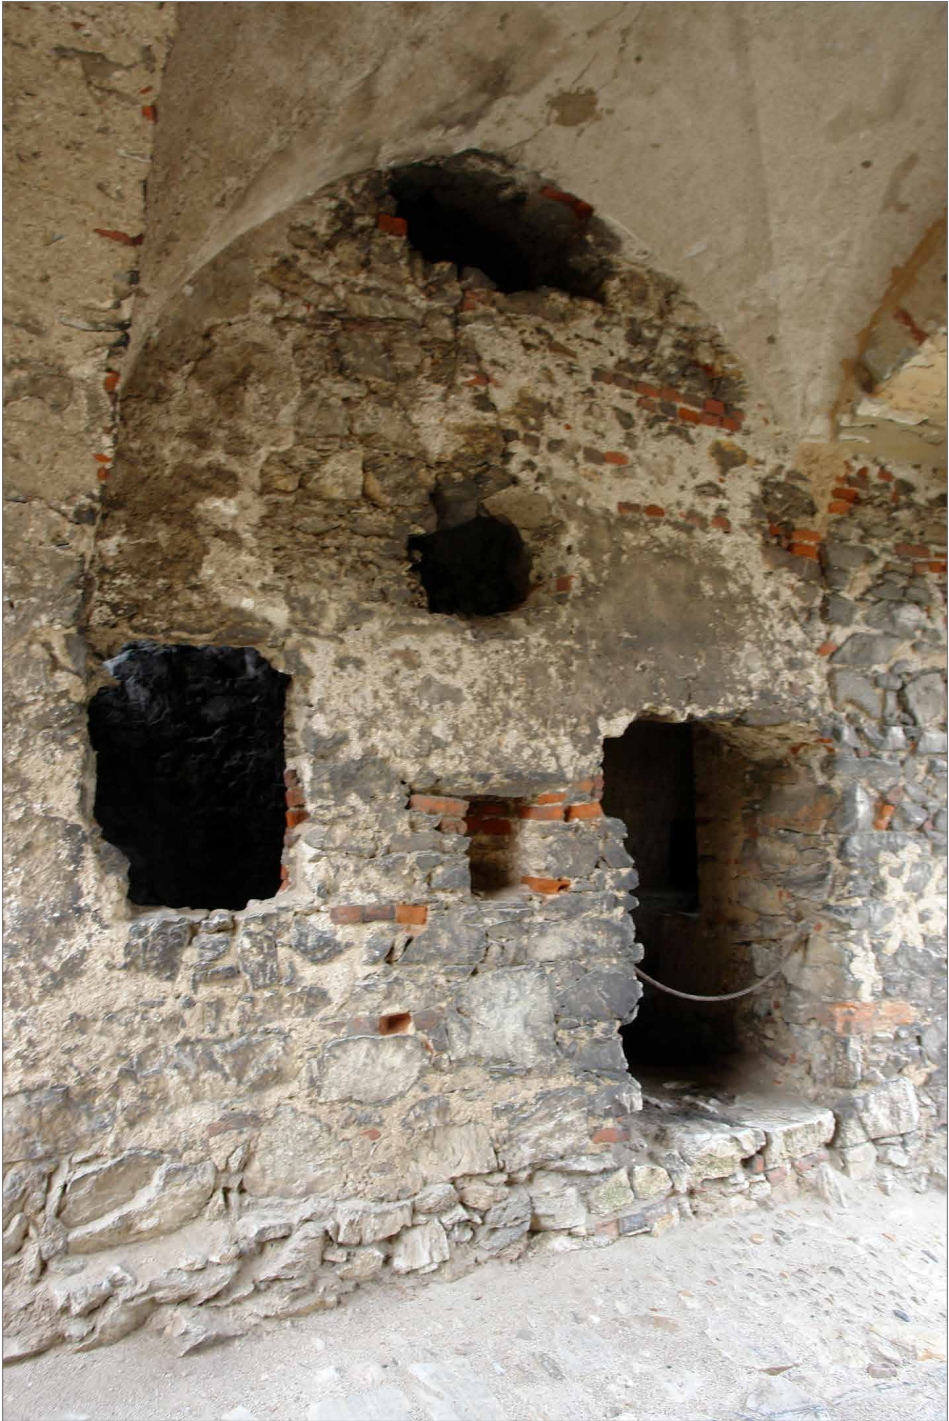
Obr. 10. Hrad Rabí, okr. Klatovy. Pohled na zeď oddělující vrátnici páté brány od průjezdu. Foto J. Varhaník, 2007.

Několik příkladů vrátnic nacházíme na pozdně gotických či ještě mladších stavbách. Na Rabi byla vrátnice opatřena druhá a pátá brána (Menclová 1972, 2, 406). Vrátnice druhé brány doznala četné pozdější úpravy, tudíž je obtížné na základě dosavadních poznatků rekonstruovat její původní vybavení (Mácha a kol. 1983). V případě lépe dochované vrátnice páté brány jde o prostor, opatřený valenou klenbou, pod níž jsou patrné stopy dnes odstraněného plochého stropu. Otvory v horní části klenebních čel by snad mohly souviset s dýmným provozem. Starší stavebněhistorický průzkum SÚRPMO ponechal tyto otázky otevřené (Lancinger–Libal 1970, 45–46).

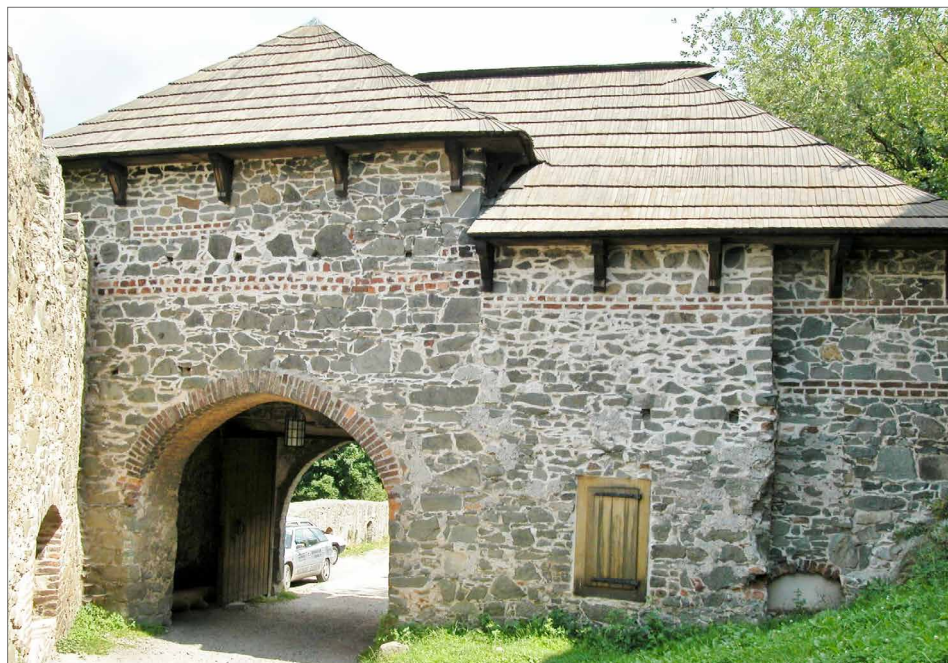
Obr. 11. Hrad Kunětická hora, okr. Pardubice. Vnitřní průčelí páté brány. V ústupku jsou patrné pozůstatky kominového tělesa. Foto J. Noll, 2003.

prodělal složitější stavební vývoj (Noll–Varhaník 2004, 155–158). K průjezdu přiléhá prostorná vrátnice, která se na vstupní straně otvírala navenek trojicí pyramidálně uspořádaných okének, obvykle spojených s existencí dýmného provozu, z nichž jižní bylo zaslepeno přiléhající hradbou. Vrátnice tedy byla opatřena původně nějakým otevřeným topeništěm, které bylo posléze nahrazeno komfortnějším řešením, a to pecí v jihozápadním koutě, z níž odváděl kouř z větší části později odbouraný komín v ústupku vnitřního průčelí budovy brány.
