**Archeologický průzkum historického jádra města Uničova (Předběžná zpráva)**

# Archeologický průzkum historického jádra města Uničova

## Předběžná zpráva

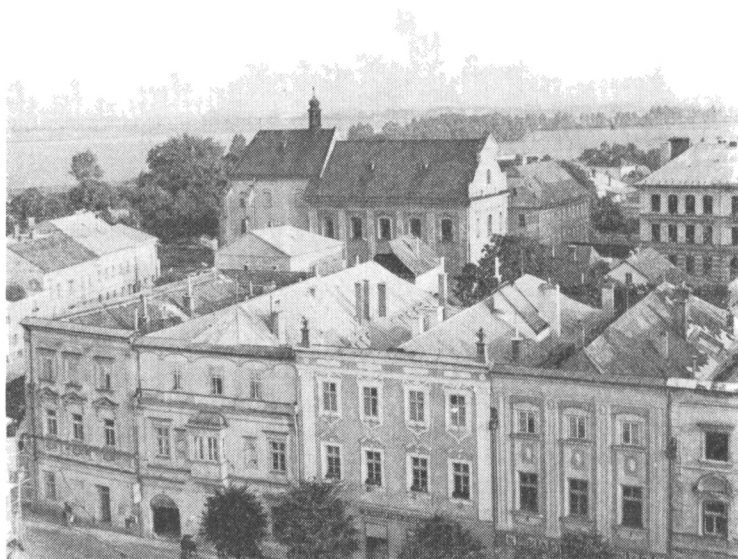
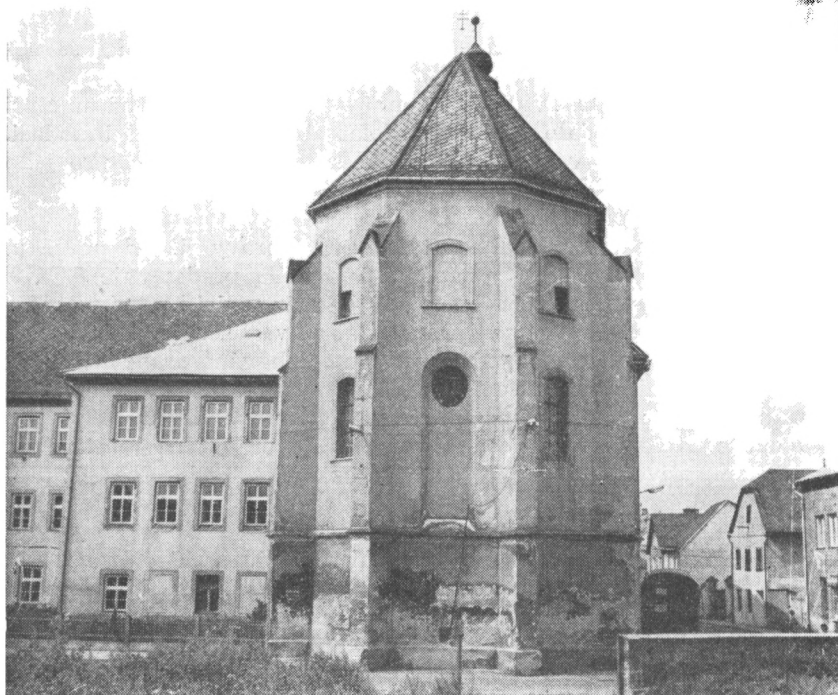
Tab. I. Uničov, okr. Olomouc. 1 – pohled na klášterní kostel (od SZ), 2 – polygonální závěr chrámu od (V), barokní klenba je ve výšce odstupnění opěrného piliře.

Hospodářský rozmach vyvolal zájem církevních institucí, které ve městě nabývaly majetky a hodlaly se zde usadit. Již roku 1228 tíhl do Uničova velehradský cisterciácký klášter a držíc tu mlýn i domy, uvažoval patrně o založení komunity. Ve 14. století se v místě usídlil mendikantský řád klarisek (podle jiných řád minoritů); sídlo si vybudoval při hradbách v jihovýchodní části města (tab. II : 2). Z původní gotické zástavby se dodnes dochovalo pouze protáhlé kněžiště klášterního kostela Povýšení sv. Kříže, uzavřené polygonem s jedenkrát odstupněnými pilíři (tab. I : 1, 2). V první polovině 18. století byla

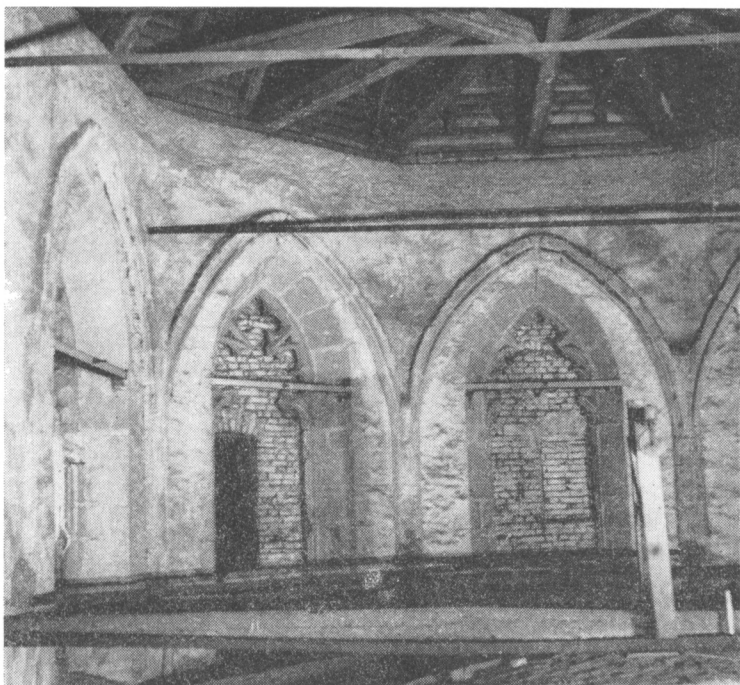
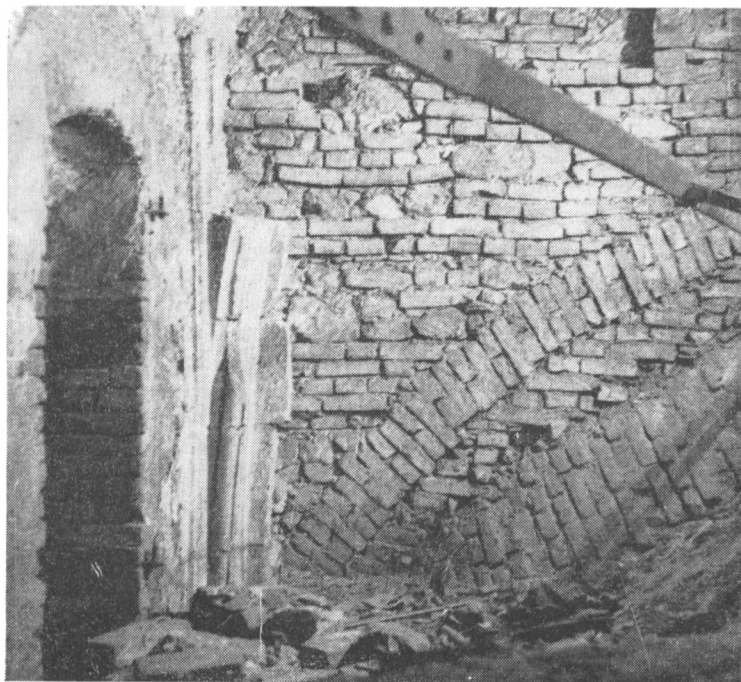
**Tab. III. Uničov, okr. Olomouc. 1 – SV část podkroví polygónu chóru, 2 – pozůstatek jižního výběhu gotického triumfálního oblouku v podkroví chóru.**

Kněžiště uzavírala křížová, žebrová, patrně zvýšená klenba, dělená ve dvě obdélná travé. Stěny prolamovalo osm lomených oken, sahajících od kordonové římsy po římsu okapovou, jejíž zbytek se dodnes dochoval v půdním prostoru. V jižní stěně západního travé okno nebylo (v místech dnešní sakristie). Zde předpokládáme přizdění klášterních budov nebo zamýšlenou věž.<sup>15</sup> Horní část oken vyplňovaly kružby různého typu, charakteristické pro léta 1330 až 1340. Na půdě barokizovaného chóru jsou zachovány zbytky svazků žeber, vybíhajících v klenební a dosud existující přízední žebra. V jihozápadním rohu půdy nad kněžištěm je fragment gotického triumfálního oblouku, předstupujícího do prostoru (tab. III : 2).

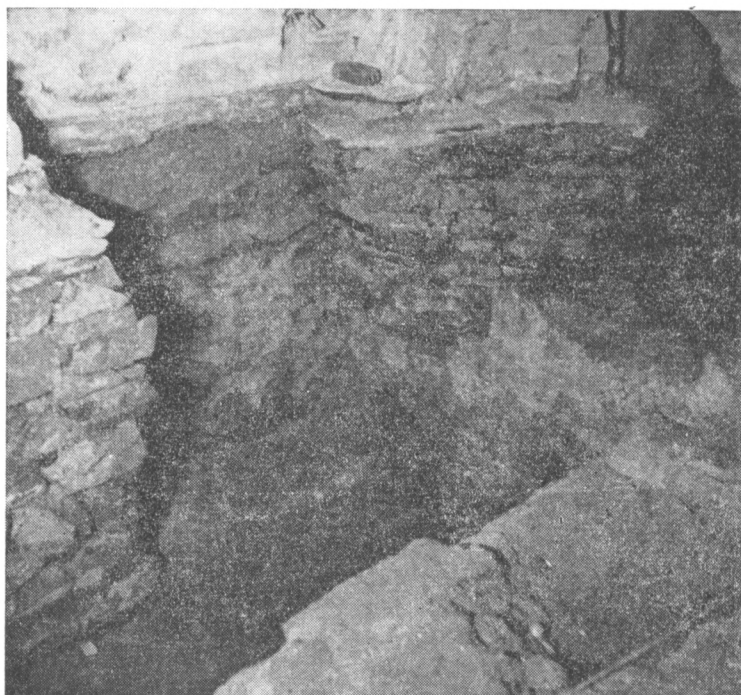
**Tab. IV. Uničov, okr. Olomouc. 1 – gotická krypta s vestavěnými základy barokních pilastrů v chóru; mezi oběma základy severní obvodová zeď gotického chóru, 2 – základ barokního pilastru spočívající na dlažbě krypty; vpravo severní obvodová zeď chóru.**

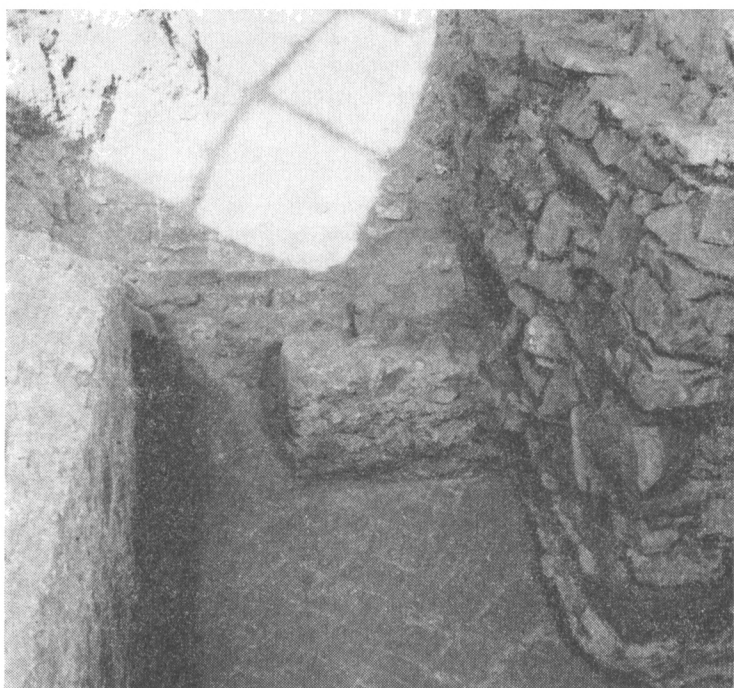
**Tab. V. Uničov, okr. Olomouc. 1 – krypta s průvlakem k západu; za ním klenba barokní hrobky, vpravo barokní základ pilastru, 2 – základ pozdějšího oltáře, vpravo část obezdění hrobu, vlevo jižní zeď krypty s patou cihlové klenby.**

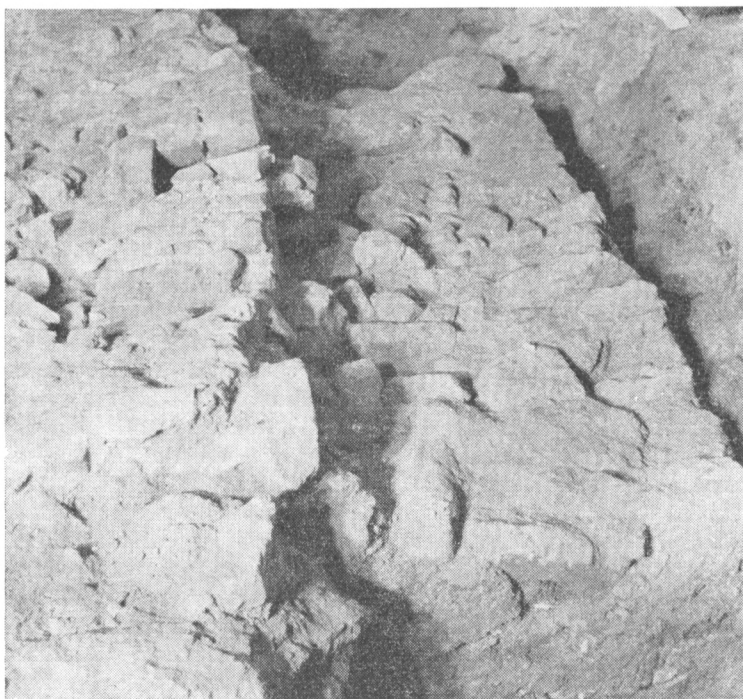
**Tab. VII. Uničov, okr. Olomouc. 1 – vlevo základ pozdějšího oltáře a pod ním vrstva žlutého jílu s dalším souvrstvím, vpravo základ gotické menzy spočívající na intaktním terénu, 2 – zdivo oltáře a (níže) gotické menzy.**

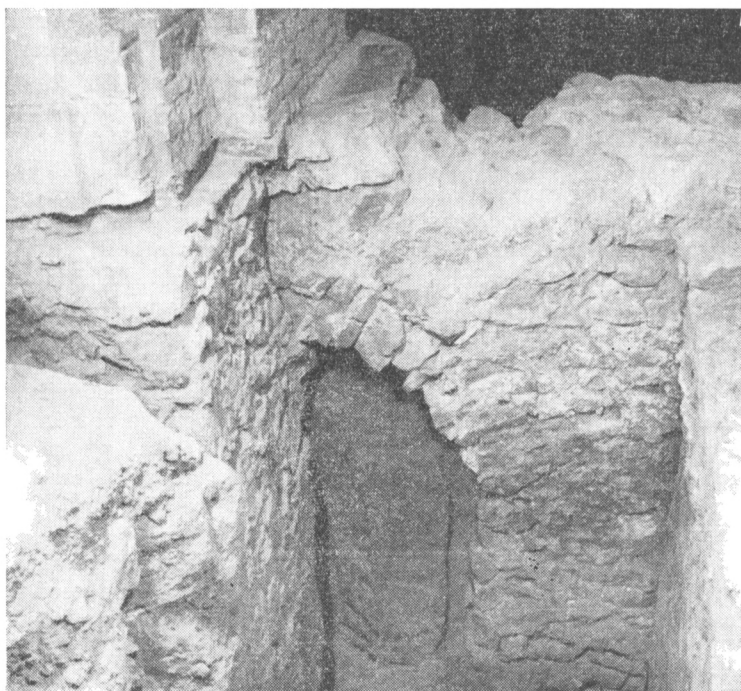
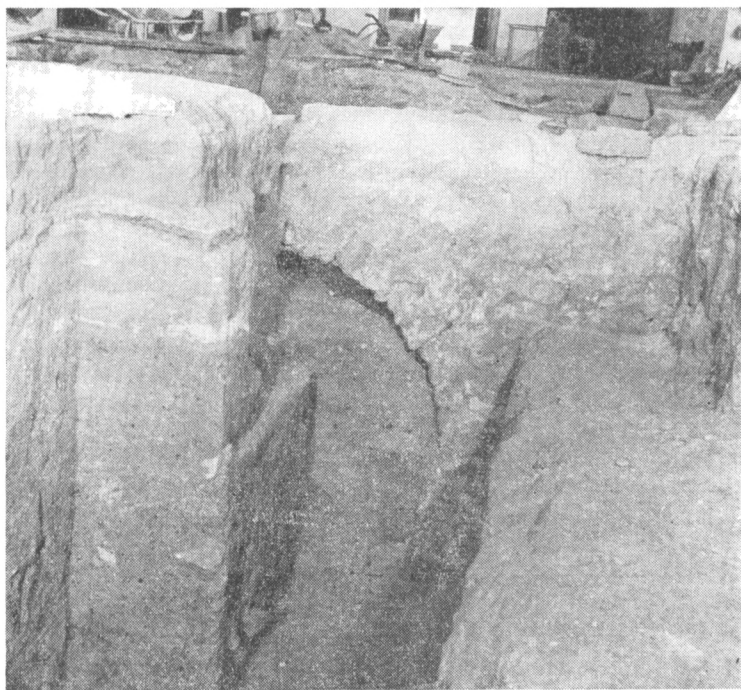
Tab. VIII. Uničov, okr. Olomouc. 1 – jižní podzemní klenba lettnerové zdi a na něm spočívající jižní pata triumfálního oblouku, 2 – severní podzemní klenba zdi lettneru (oboje od V).

Souběžná sonda (č. III) byla vedena presbytářem i v jeho severní polovině. Pokud se týče stratigrafie starších vrstev i objektů, shoduje se zjištěná situace s předchozí sondou. Tehdy byl objeven i druhý, severní, oblouk základu lettneru (tab. VIII : 2).

Den Chor trennte vom Kirchenschiff ein mächtiger Lettner, dessen Grundmauer auf drei durch unterirdische Wölbungen verbundenen Pfeilern ruhte (Tab. VIII : 1,2). Diese zusammenhängende Mauer öffnete sich in das Kirchenschiff durch einen in der Längsachse der Kirche liegenden Eingang mit abgeschragten Seiten (Tab. XII). Es handelte sich wohl um Überreste des gegen Westen (in das Schiff) geöffneten Saallettners mit einem von zwei Säulen getragenen Podium. Man kann nämlich T-förmige Mauerblöcke als Sockel dieser Säulen ansehen (Tab. IX : 1,2; X : 2; XII).

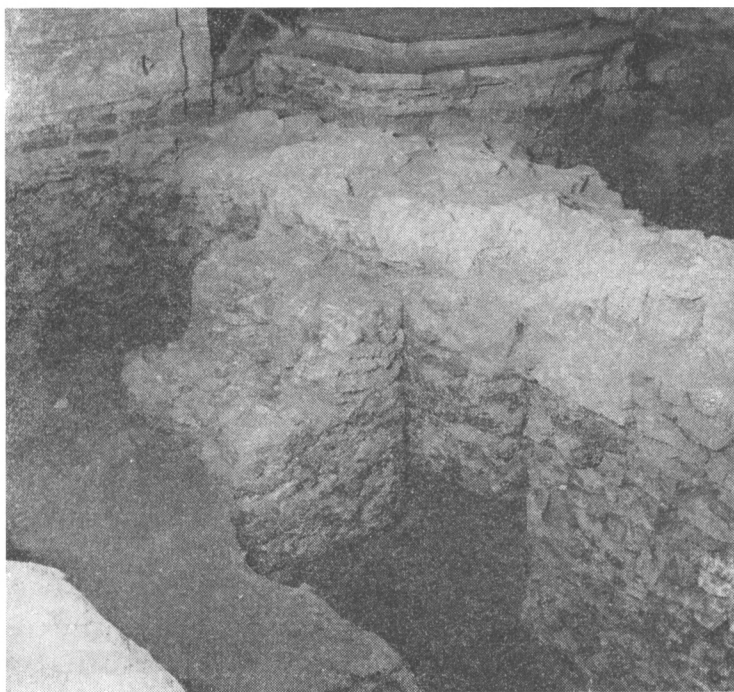
Tab. IX. Uničov, okr. Olomouc. 1 – severní „T“-základ; vpravo přiléhá mladší štítová zeď, podobně i vlevo, 2 – jižní „T“-základ, vlevo navazující na mladší štítovou zeď, vpravo prozdění k obvodové zdi kostela.

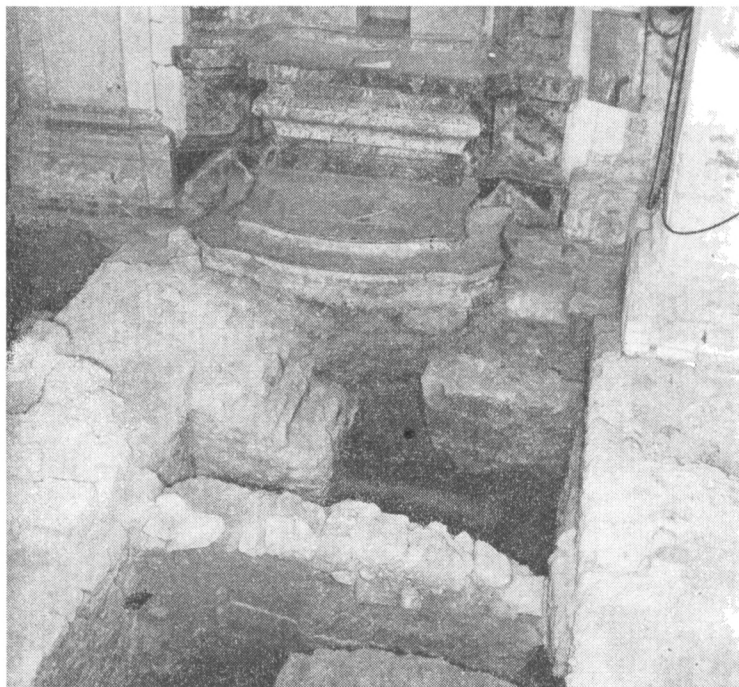
**Tab. X. Uničov, okr. Olomouc. 1 – pravoúhlý dveřní otvor ve štítové zdi; v pozadí lettnerová zeď se severním podzemním obloukem a zkoseným průchodem; před tímto zbytek cihlové dlažby na zděném bloku (základ zápraží či portálu), 2 – vpravo zeď lettneru, vlevo mladší štítová zeď se severním základem tvaru „T“; mezi nimi příčka pozdější předsíně.**

Výstavba chrámu pokračovala položením mohutného základu (š. 150–175 cm) na západním konci chóru pod triumfálním obloukem (tab. X : 2, XII). Z technického hlediska je pozoruhodné jeho založení: středověký stavitel v těchto místech narazil na již zmíněný rozsáhlý objekt s keramikou 12. a 13. století, který se táhne po celé šíři chóru na jeho západním konci. Vědom si nebezpečí, které by znamenalo pro stavbu budování zdiva na tomto nedostatečném podloží, rozhodl se prokopat „studňováním“ kulturní vrstvy až na neporušený terén, který je zde asi 340 cm pod dnešní podlahou. Vyhloubena byla jen asi 100 cm hluboká základová rýha a v ní bylo na třech místech obdélnými „studněmi“ (hl. přibližně 200–250 cm) dosaženo podloží. Do „studní“ založili pilíře a tyto ještě pod zemí – v základové rýze – propojil dvěma klenutými oblouky (tab. VIII : 1, 2). Kvalita zdění dokonce dovolila vybudovat na jižní klenbě pilíř vítězného oblouku gotické a později i barokní stavby (tab. VIII : 1). Podzemní klenby jsou vůči presbytáři asymetricky umístěny a prostor pod nimi až po temeno vyplněný kulturní vrstvou narušeného objektu.

Popisovaný mohutný základ byl vevázán do zdiva gotické budovy a ve své ose prolomen širokým vchodem (š. 160 a 250 cm) s okosenými stěnami (tab. X : 1, XII). Z hlediska funkční interpretace možno tuto substrukci považovat za pozůstatek lettneru s centrálně situovaným průchodem do chóru.

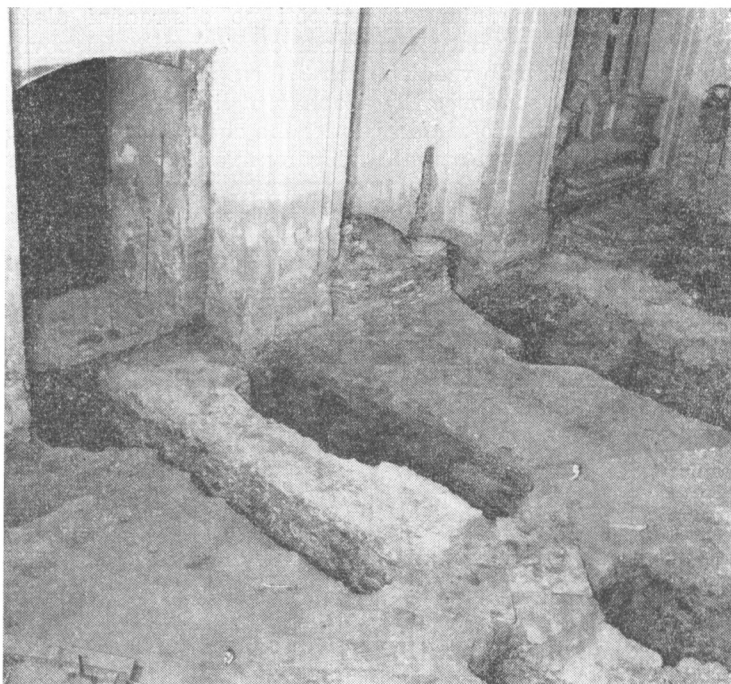
**Tab. XI. Uničov, okr. Olomouc. 1 – severní část tzv. základu empory, 2 – jižní partie tzv. základu empory se stopami pozdější úpravy za použití článků gotického kostela.**

Přibližně v polovině délky kostelní lodi zachytily sondy č. VI a VII kamenný základ probíhající od severu k jihu kolmo k podélným stěnám kostela (tab. XI : 1, 2). Asi v polovině délky se základ rozšiřuje ve dva pilíře, mezi nimiž je patrně nutno předpokládat vchod umístěný v jedné ose s dveřními otvory ve štítové a lettnerové zdi. Základ je budován z lomového kamene na kvalitní maltu bohatě přetékaající ze spár, avšak zdá se, že se již nerozlévá po líci na

způsob hrubé omítky, jak jsme tomu byli svědky u základů chóru a lefneru. Jižní část této příčky byla patrně v mladší době opravována, o čemž svědčí horší kvalita malty, nedbalé zdění a užití článků gotického kostela. Nabízí se možnost spojovat tuto opravu s dobou vzniku mladší štítové zdi. (Tab. XI : 2.) Na obou koncích základů přiléhá k bočním zdem kostelní lodi, aniž by se na ně vázal. Na severním konci je těsně u zdi rozšířen v pravoúhlý rohový pilíř (tak jako i ostatní, směrem východním). Tab. XI : 1.

Ein Bestandteil des gotischen Baus ist auch die Querwand mit Pfeilern, die das Kirchenschiff in einen Ost- und einen Westteil halbiert (Tab. XI : 1,2). Die Technik des Mauerns entspricht jener des Lettners, der Chormauern usw. Doch ist diese Querwand nicht an die Seitenwände des Schiffs gebunden und deshalb läßt sich die Vermutung nicht von der Hand weisen, daß sie etwas später entstanden ist. Nicht geklärt wurde, ob es sich um Reste der Empore des Frauenklosters der Klarissinnen handelt, von dem Pešina und Schwoy schreiben. Der Vergleich der Mächtigkeit der Hauptmauern (150–180 cm) mit jener der beschriebenden Querwand (ca. 80–90 cm) läßt den Autor schließen, daß es sich um keine funktionell wichtige Tragkonstruktion handelte.
