Hoško, Jozef

Historicko-archeologický výskum v Liptovskej Mare

Archaeologia historica. 1976, vol. 1, iss. [1], pp. 253-269

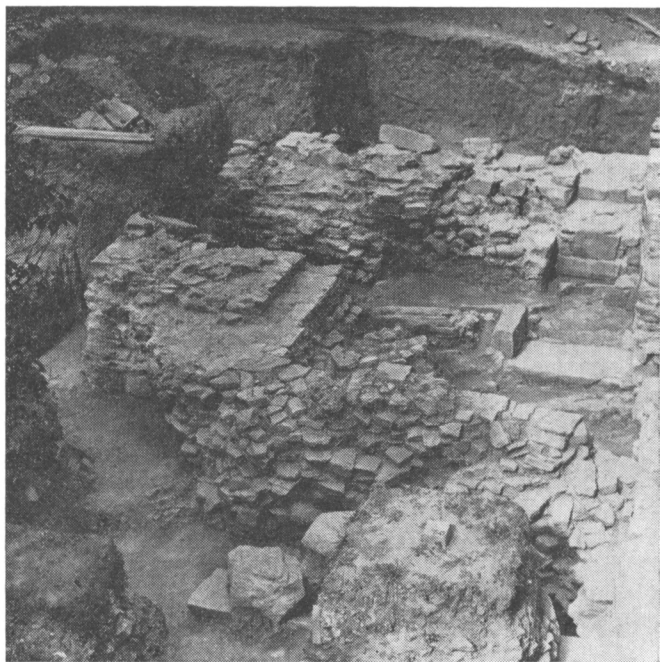
**Obr. 6. Liptovská Mara. Obnove-
nené základy veže.**

tola môžeme zaradiť pravdepodobne i obnažené dve prídavné časti stavby kostola; vežu prekrytú západnou stenou gotickej lode a pravouhlú pristavbu v kúte medzi sakristiou a loďou kostola a opevnenie s priekopou. Sondami XXI a XXII zvonku pri západnej stene (obr. 6) a sondou XIX v interiéri gotickej lode sme obnažili zvyšky základov veže, stavaných z lomového kameňa kladeného do riadkov na kvalitnú maltu, širokých 210 až 220 cm. Stredovekým a novovekým pochovávaním porušené murivo ohraničovalo v pôdoryse obdĺžnik s vnútornými rozmermi $3,4 \times 4,3$ m, orientovaný dlhšími stranami v osi kostola. Časť zachovaného nadzemného muriva ustupovala z vnútornej strany za okraj základov až o 40 cm, teda svetlosť nadzemného priestoru bola cca $4,2 \times 5,1$ m. V juhozápadnom a severozápadnom kúte stavby 10 až 20 cm pod korunou základu sa zachovali zvyšky dlážky vyloženej okruhliakmi. Pri základoch západnej steny lode sa zachovali zvyšky kamenného schodišťa, ktoré stúpalo od prahovej platne približne uprostred veže k severnému základu. Východný okraj schodišťa lemovala naň položená kamenná plenta základov lode kostola. K vonkajšej strane k severnému základu dosadalo neúplné murivo dvoch až štyroch riadkov lomového kameňa kladeného na maltu v pôdoryse tvaru dvoch polkruhových oblúkov. Nálezová situácia určila tiež relatívny termín post quem a ante quem. Pod základovou špárou JZ náročia muriva a na mieste dosadenia muriva polkruhových oblúkov ležali ľudské kosti a v zásype sond XXI a XXII sa našlo v sekundárnej polohe niekoľko esovitých záušnic a štítkové prstene. Východnú časť základov veže prekrývala západná stena gotickej lode.

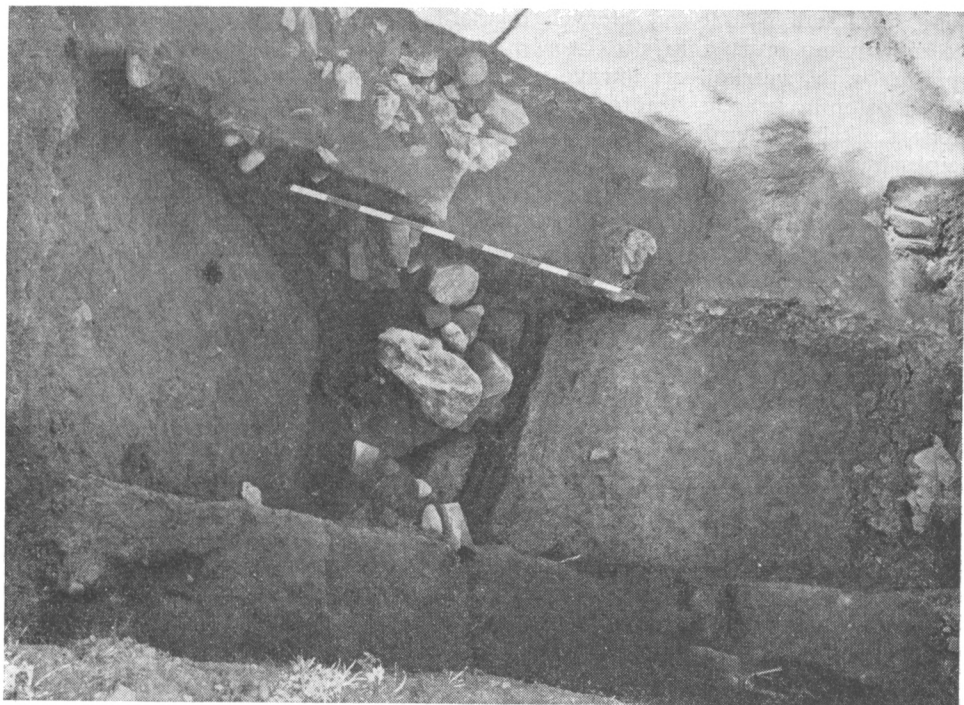
Obr. 7. Liptovská Mara. Rez obrannou priekopou.

V súlade s predpokladanou celkovou stavebnou dispozíciou predgotického kostola, môžeme s ňou spojiť i opevnenie s priekopou (obr. 7). V sondách I, VIII, IX a A, A-2 sme obnažili hrotitú priekopu hlbokú v priemere 2 až 2,5 m a širokú 5 m. Predpokladáme, že v zásype napadané lomové kamene a zhorené trámy boli použité v konštrukcii opevnenia. Opevnená plocha sa približne zhodovala s mladším opevnením kamenným múrom. Pre relatívne datovanie spodnej hranice opevnenia je situovanie radového hrobu mimo opevnenia a priekopou šťastí strhnutý hrob v sonde A-2.

S neskorogotickou alebo ranorenesančnou prestavbou devastovali i pôvodné opevnenie. V zásype priekopy sa nachádzali črepy kuchynskej, stolovej i technickej keramiky (obr. 9), železné strelky zo šípov do kuše, rôzne železné kovania a v sonde A tiež mince a veľké množstvo falošných razieb z 15. stor. Predpokladáme, že opevnenie už nevyhovovalo požiadavkám vtedajšej bojovej techniky s nastupujúcimi strelnými zbraňami. Dátum stavby nového fortifikačného múru so štrbinovými strieľňami nepoznáme, iba predpokladáme, že refugiálna funkcia kostola bola skoro obnovená. Stavby fortifikačných múrov okolo kostolov sú na Slovensku v 15.–17. stor. bežné,³⁶ podobne ako i v susedných zemiach po celý stredovek a nastupujúci novovek s vývojom smerujúcim k prerážaniu strielni pre palné zbrane.³⁷
