**Archeologický výskum zaniknutej stredovekej dediny v Svinici, okr.
Košice-vidiek**

Archaeologia historica. 1978, vol. 3, iss. [1], pp. 19-[29]

Archeologický výskum zaniknutej stredovekej dediny v Svinici, okr. Košice-vidiek

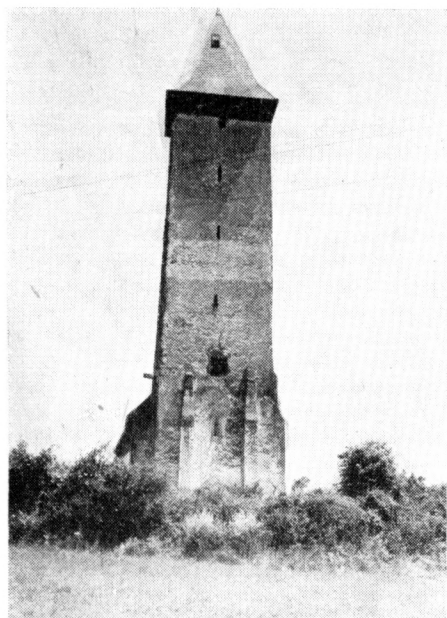
Obr. 1. Svinica, okr. Košice-vidiek. Pohľad na sakrálnu stavbu s vežou. Foto O. Takáč.

Abb. 1. Svinica, Bez. Košice-Land. Blick auf den sakralen Bau mit dem Turm. Photo O. Takáč.

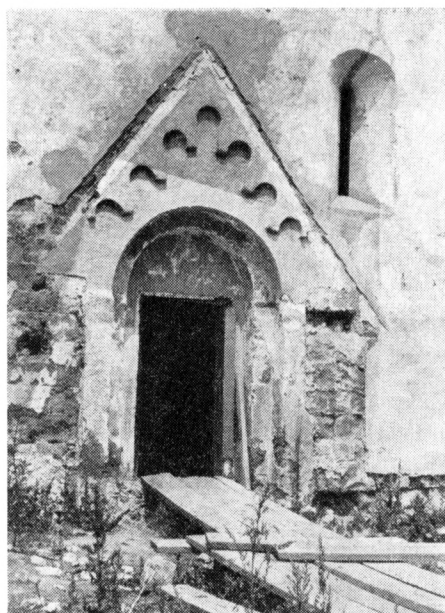
Obr. 2. Svinica, okr. Košice-vidiek. Románsky vstupný portál a okno. Foto D. Čaplovič.

Pôvodne románsky kostol bol neskôr prestavaný, o čom svedčí neskorogotické presbytérium. Na severnej strane je objekt nachýlený a prispôbený terénu. Z románskej sakrálnej stavby sa zachovalo na južnej strane jedno okienko, vstupný portál a nad portálom trojuhlový štít so stúpajúcim oblúčkovým vlysom (obr. 2). V interiéri sú na južnej strane zvyšky malieb zo 14.—15. storočia. Sčasti zachovaná sgrafitová dekorácia exteriéru (fasády) pochádza zo 16. storočia.

Von der romanischen Kirche erhielt sich bis heute das Eingangsportal und ein Fenster (Abb. 2) wie auch die Südwand des Schiffes und Triumphbogens aus gequadertem Mauerwerk. Bei der Grabung kam man zu der Schlussfolgerung, dass zu der romanischen Kirche ein im 12. Jh. angelegter mittelalterlicher Friedhof gehörte, der bis in das 18. Jh. hinein bestand (Abb. 3). Es wurde eine Menge von Grabsteinen gewonnen, die meistens bereits in sekundärer Lage waren, und nördlich von der Kirche stellte man ein grosses Ossarium fest (Abb. 4). Die romanische einschiffige Kirche (Abb. 5; Abb. 6) hatte eine halbkreisförmige Apsis und die lichte Weite von $13,60 \times 7,20$ m. Ihre Bauanfänge melden sich aufgrund des Begleitmaterials aus einigen der ältesten mittelalterlichen Gräber in das 12. Jh. Der Turm wurde gleichzeitig mit der westlichen Verlängerung des Schiffes im Hochmittelalter erbaut. In späterer Zeit erfolgte eine Verlängerung der Kirche nach Osten mit einer poly-

Abb. 2. Svinica, Bez. Košice-Land. Romanisches Eingangsportal und Fenster. Photo D. Čaplovič.

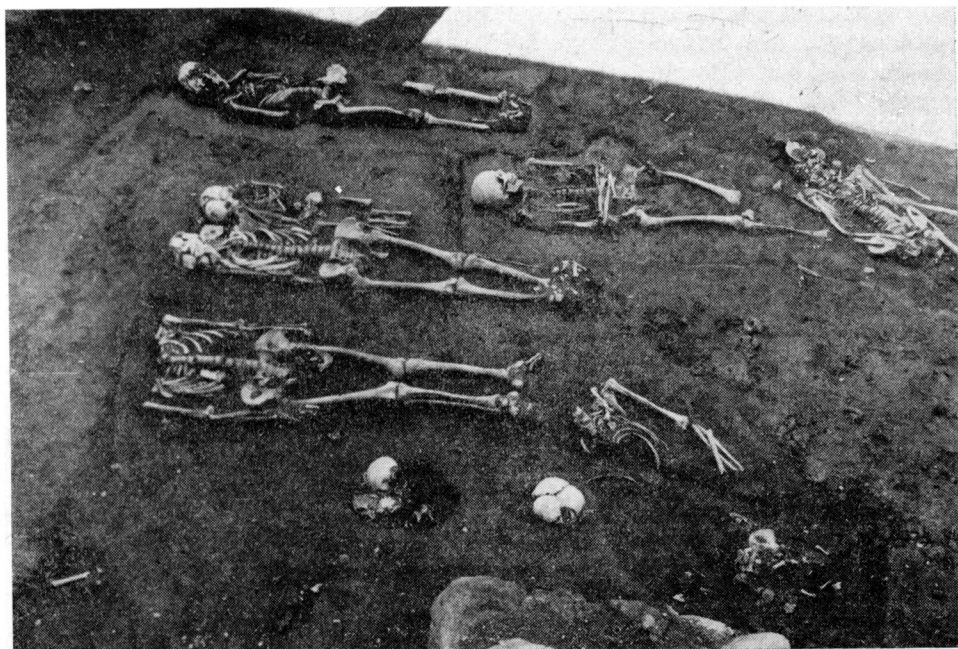
Obr. 3. Svinica, okr. Košice-vidiek. Stredoveký kostrový cintorín. Foto O. Takáč.

Odkrytý stredoveký cintorín rámcovo datujeme podľa nálezového materiálu do 12.—18. storočia (obr. 3). Z hrobov, ktoré môžeme datovať do 12. storočia, teda do obdobia existencie románskej sakrálnej stavby, sa nám veľa nezachovalo. Systematické pochovávanie — dlhé používanie cintorína — narušilo a zničilo množstvo najstarších hrobov, o čom svedčí veľké osárium (obr. 4), ktoré stratilo svoju funkciu pravdepodobne v priebehu 16.—17. storočia. Do tohto obdobia datujeme podľa sprievodného keramického materiálu nepravidelne obdĺžnikový, mierne zahľbený objekt 1/75. K hrobom datovaným do 12. storočia radíme hrob 16 na východ od polygonálneho uzáveru, hrob 65 v interiéri severnej prístavby, hroby 28 a 52, ako aj hrob 699 v interiéri veže. O pochovávaní ešte v 18. storočí máme dôkazy v sprievodnom materiáli v hroboch 27 a 42 (ihlice, ktoré patria do okruhu tzv. sedmohradského šperku). Mnoho hrobov datujú mince najmä do 14.—16. storočia.

Abb. 3. Svinica, Bez. Košice-Land. Mittelalterlicher Friedhof mit Körperbestattung. Photo O. Takáč.

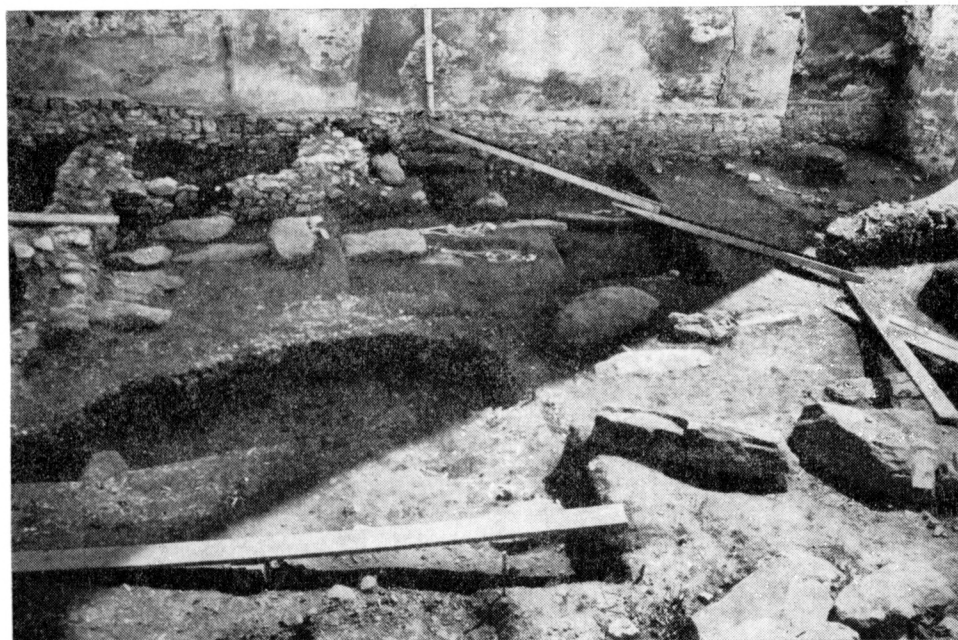
Obr. 4. Svidnica, okr. Košice-vidiek. Náhrobné kamene a časť osária. Foto O. Takáč.

Abb. 4. Svinica, Bez. Košice-Land. Grabsteine und ein Teil des Ossariums. Photo O. Takáč.

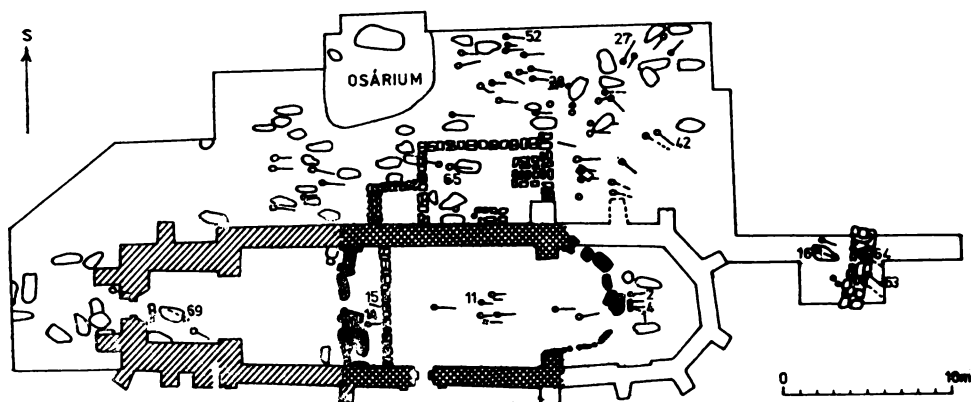
Obr. 5. Svinica, okr. Košice-vidiek. Sakrálna stavba a cintorín. Výskum r. 1975—1976.

Iahlý cintorín) datujeme vznik románskeho kostola do 12. storočia. Sem kladieme aj začiatky pochovávaní na lokalite, ktoré pretrváva až do 18. storočia (obr. 5; obr. 6). V 19. storočí stráca stredoveký cintorín svoju funkčnosť a pochovávanie sa presúva na inú polohu východne od terajšej dediny.

Abb. 5. Svinica, Bez. Košice-Land. Sakraler Bau und Friedhof. Grabung 1975–1976.

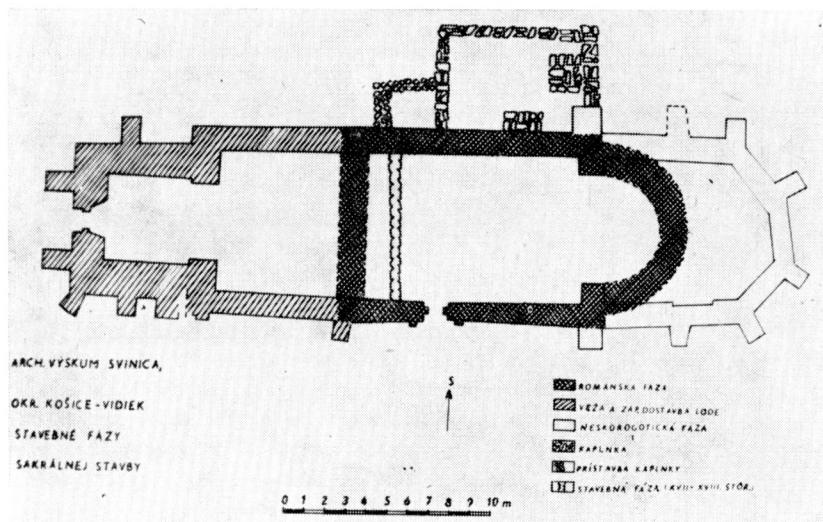
Na základe systematického výskumu sa nám podarilo datovať jednotlivé vývojové etapy prestavby kostola. K pôvodnému jednolodovému románskemu kostolu pribudovali v období vrcholného stredoveku vežu (v neskoršom období nadstavanú do terajšej podoby) a súčasne predĺžili loď na západ (začiatky výstavby veže a predĺženie lode môžeme datovať už do 14. storočia). Neskoršie celú stavbu rozšírili o polygonálnu apsidu smerom na východ. Tým sa dovŕšila prvá etapa prestavby celého objektu v gotizujúcom výtvarnom slohu. Naše konštatovanie o chronologicky jednotnej stavebnej vývojovej etape veže a predĺženia lode na západ opierame o zistené previazanie základov veže a lode, ako aj o narušenie niektorých kostrových hrobov stavebnou činnosťou. Týmto popierame doterajší názor, že veža tvorila samostatný celok a slúžila ako panské feudálne sídlo a že až v neskoršom období pri prestavbe sa stala súčasťou sakrálnej stavby (Súpis pamiatok..., 1969, s. 224—226). Výstavbu polygonálneho uzáveru datujeme do 15. až prvej polovice 16. storočia.

Obr. 6. Svinica, okr. Košice-vidiek. Stavebné fázy sakrálnej stavby.

- Abb. 6. Svinica, Bez. Košice-Land. Bauphasen des sakralen Baues.
- Abb. 7. Svinica, Bez. Košice-Land. Blick auf die archäologische Abdeckung des mittelalterlichen Dorfes. Photo H. Gerecová.
- Abb. 8. Svinica, Bez. Košice-Land. Objekt 1/76.
- Abb. 9. Svinica, Bez. Košice-Land. Objekt 1/77, Pfostenlöcher und Gräben. Photo D. Čaplovič.
- Abb. 10. Svinica, Bez. Košice-Land. Objekt 3/77. Photo H. Gerecová.

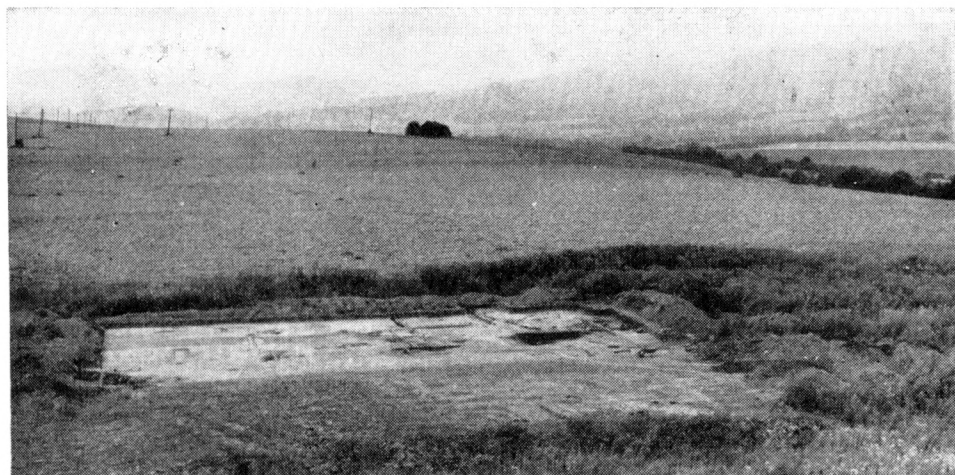
Obr. 7. Svinica, okr. Košice-vidiek. Pohľad na archeologický výskum stredovekej dediny. Foto H. Gerecová.

Die Untersuchung des mittelalterlichen Dorfes richtete sich auf die Erforschung verschiedener Typen mittelalterlicher Objekte auf einer Fläche von 20×32,5 m (Abb. 7). Das Objekt 1/76 lieferte viel Begleitmaterial (Abb. 8), besonders Bruchstücke von knöchernen Griffbelag und einen rekonstruierten tönernen Hängekessel. Insgesamt wurden im Grabungsjahr 1976–1977 25 Objekte untersucht, von denen sechs als Behausungen zu betrachten sind (Abb. 9; Abb. 10). Bei einigen Objekten erhielten sich Pfostenlöcher. Da der Westabschnitt des mittelalterlichen Dorfes, erfasst wurde, der vorläufig rahmenhaft in das 11.–15. Jh. angesetzt ist, können einige Objekte als Werkstätten angesehen werden, und zwar nicht nur aufgrund des Charakters ihres Inhaltes, sondern auch nach den bisherigen Erkenntnissen, dass sich derartige Objekte vorwiegend am Rand des mittelalterlichen Dorfes befanden. Manche Objekte dienten als Speichergruben.

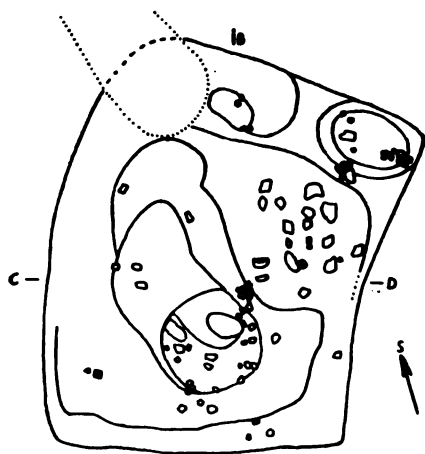
SVINICA OKR. KOŠICE
ZSD. OBJEKT 1/76
VÝSKUM r. 1976

V roku 1976 sa začalo aj s výskumom priľahlej stredovekej dediny, kde predpokládame okrem sídliskových celkov aj panské feudálne sídlo, na východ od doteraz skúmanej polohy (počas prieskumu zachytené zvyšky kamennej architektúry). Systematický výskum pokračoval aj v roku 1977. Kým v roku 1976 sme robili zisťovací rez v smere V—Z po celej dĺžke lokality, v roku 1977 sme pristúpili k plošnej odkrývke. Skúmala sa plocha 20×32,5 m (obr. 7). V roku 1976 sme odkryli, respektíve lokalizovali 8 objektov, z ktorých obj. 1/76, 2/76 a 8/76 môžeme považovať za obytné, v roku 1977 sme odkryli 17 objektov, z ktorých k obytným radíme obj. 1/77, 3/77 a 13/77. Ostatné objekty sú výrobné, prípadne slúžili ako zásobnicové jamy. Výsledky výskumu v r. 1977 nás utvrdzujú v názore, že sme zachytili západný okraj dediny, predovšetkým s objektmi výrobného charakteru a zásobnicovými jamami. V objektoch 1/76, 2/76 8/76, 3/77 a 13/77 sme zistili zreteľné stopy po deštrukcii kozubov. Objekt 1/76 (obr. 8) mal nepravidelný obdĺžnikový tvar; v severovýchodnej časti sa zachytili stopy po deštrukcii kozubu, ktorého kamenné zvyšky sme pozorovali temer v celom objekte. Zachované vnútorné rozmery objektu boli 4,75×5,30 m,

REZY OBJEKTOM 1/76

Obr. 8. Svinica, okr. Košice-vidiek. Objekt 1/76.

prístup doňho bol pravdepodobne zo severozápadnej strany. Miestami bol zahĺbený 0,50—0,60 m. Stopy po koloch sa nezachovali. Vo výplni sa našli okrem značného množstva keramiky, datovanej do 12.—13. storočia, zlomky železného nožika, torzo z kostenej rúčky a rekonštruovaný hlinený kotlík. Okrem týchto úžitkových predmetov dennej potreby sme z výplne vybrali množstvo zvieracích kostí (bez bližšieho určenia, materiál sa odovzdá na rozbor).

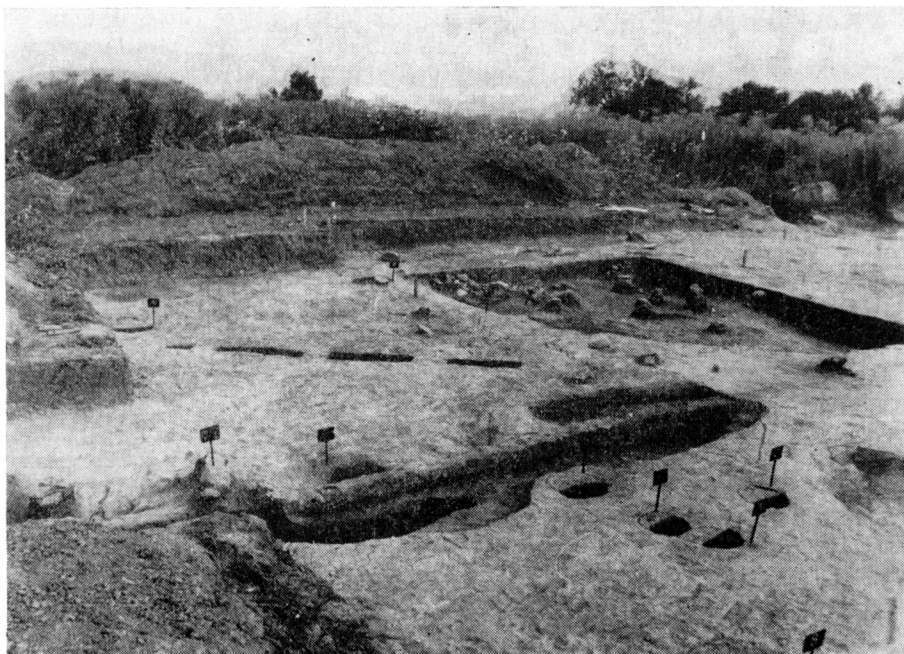
Obr. 9. Svinica, okr. Košice-vidiek. Objekt 1/77, kolové jamy a žľáby. Foto D. Čaplovič.

Po doterajších výsledkoch výskumu možno konštatovať, že okrem zahĺbených objektov v niektorých prípadoch so stopami po kolovej konštrukcii sme zachytili aj jednoduché povrchové objekty zo zvyškami ohnísk (obr. 9). Mnohé objekty boli v superpozícii a značne porušené systematickou hlbokou orbou, ako aj kultiváciou pôdy po opustení dediny v období neskorého stredoveku. Týmto zásahmi vysvetľujeme aj niektoré nepravidelnosti tvarov objektov (obr. 10), s ktorými sa stretávame na východnom Slovensku nielen pri výskume stredovekých dedinských sídlisk, ale aj sídlisk zo slovanského obdobia (výsledky nepublikovaného výskumu v Trebišove, kde je zreteľná chronologická nadväznosť stredovekých objektov na staršie slovanské objekty). S uvedenými faktormi bude preto treba pri výskume stredovekých dedinských sídlisk na východnom Slovensku počítať. Veľký výskyt nielen zlomkov, ale aj rekonštruovateľných hlinených závesných kotlíkov nás oprávňuje vysloviť názor, že ich výskyt nemožno v 12.—13. storočí jednoznačne spájať s etnickou príslušnosťou, ale naopak, že závesný hlinený kotlík sa postupne stáva stále viac a viac úžitkovým predmetom. Ide predovšetkým o jeho používanie na otvorenom ohnisku, ktoré vo vyšších horských oblastiach možno spájať aj s pastierstvom. Zlomky hlinených kotlíkov poznáme z východného Slovenska nielen zo skúmanej lokality, ale aj z lokalít Batizovce, okr. Poprad (Budinský—Krička, 1965, s. 167 až 176), Nižný Lanec, okr. Košice-vidiek (Budinský—Krička, 1963, s. 218). Veľký Šariš, okr. Prešov a Brehov, okr. Trebišov (Budinský—Krička, 1970, s. 179, pozn. 30, obr. 4).

Pri budúcom výskume treba riešiť ešte ďalšie problémy, ktoré doteraz vystali. Ide napr. o otázku využitia žľabov, ktoré sme zachytili počas tohoročnej výskumnej sezóny. Zatiaľ nevieme, či ich možno spájať len s funkciou odvodňovacích kanálov, alebo či im možno pripisovať úlohu pri delení skupín objektov na samostatné sídliskové celky.

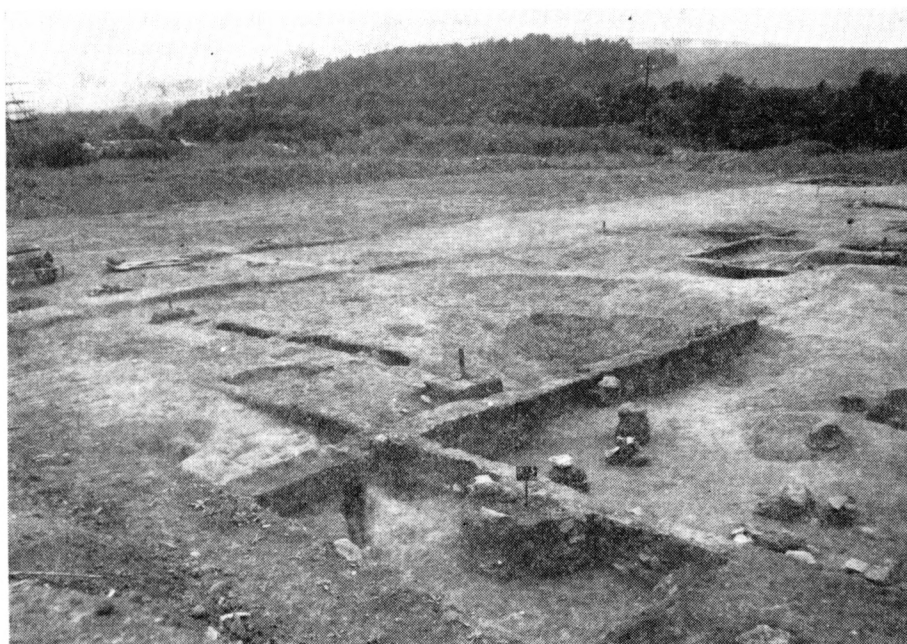
Obr. 10. Svinica, okr. Košice-vidiek. Objekt 3/77. Foto H. Gerecová.
