Nejstarší nálezy ze stavebně-historického průzkumu Koterova a Černice

Archaeologia historica. 1982, vol. 7, iss. [1], pp. 277-286

Nejstarší nálezy ze stavebně historického průzkumu Koterova a Černice

JIRÍ ŠKABRADA—VLADIMÍR ŠVÁBEK

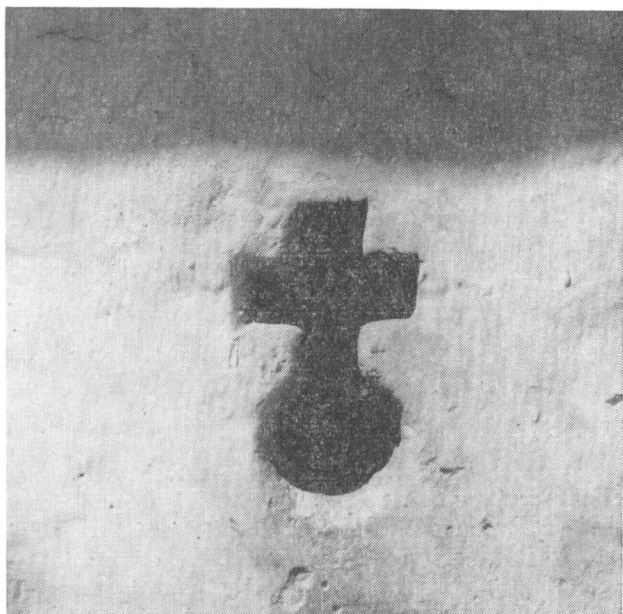
Křížkové střílny tesané do pískovcových desek jsou nepochybně ze 16. sto-

Obr. 4. Koterov čp. 7. Křížková střílna ve vstupní stěně sýpky.

letí. Předpokládáme, že roku 1830 došlo jen k přestavbě staršího jádra sýpky, při níž byl osazen portál a proveden lepenec se štíty. Pro úplnost je třeba zmínit i toereticickou možnost původu střílen ve stavebním materiálu ze středověkých plzeňských hradeb, jejichž likvidace vrcholila právě v této době.⁴
