**Historickoarcheologický výskum v súvislosti s pamiatkovou úpravou
hradu v Kežmarku**

Archaeologia historica. 1986, vol. 11, iss. [1], pp. 235-242

Historickoarcheologický výskum v súvislosti s pamiatkovou úpravou hradu v Kežmarku

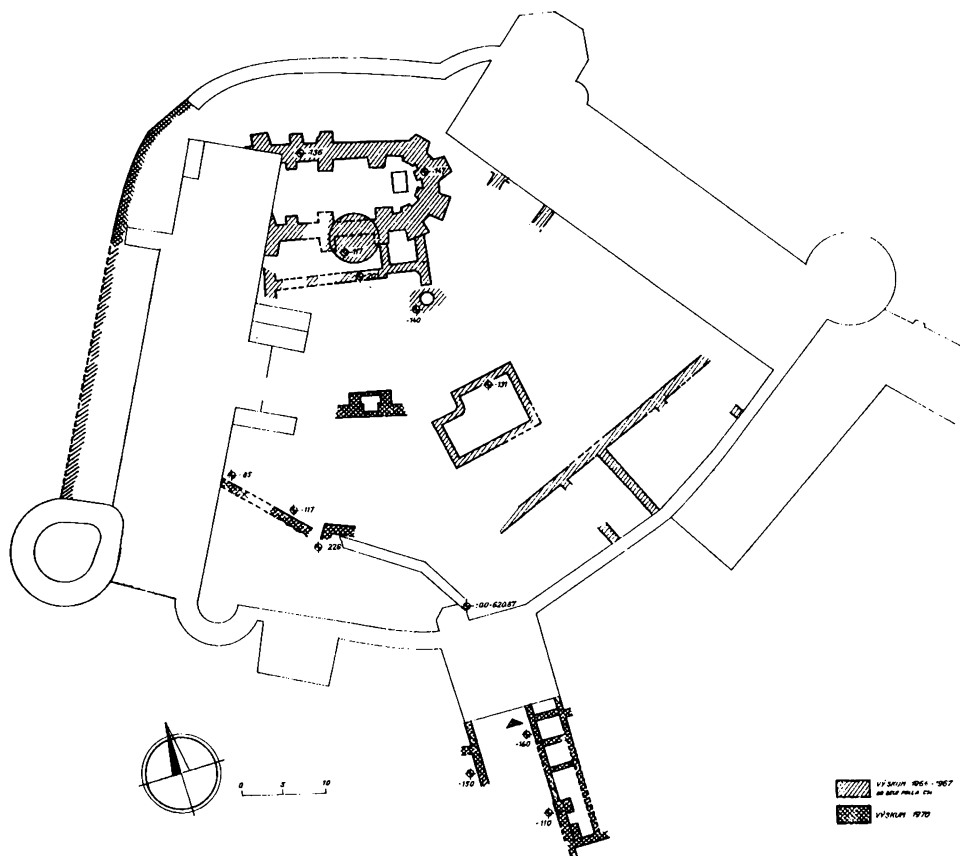
Obr. 1. Kežmarok – hrad. Situačný plán objektov z výskumov v rokoch 1964–67, 1970.

Cieľom historickoarcheologického výskumu bolo vyriešiť otázku severozápadného hradného múru, napojenia mestského a hradného opevnenia, ako aj problémy týkajúce sa vstupnej veže hradu. Zároveň výskum nadviazal na historickoarcheologický výskum Slovenského národného múzea z rokov 1964–67, ktorý prebiehal hlavne na nádvorí hradu, pod vedením B. Pollu (Polla, B. 1971). To znamená, že v roku 1970 sa sledovali na nádvorí hradu tie úseky, ktoré neboli v predchádzajúcich rokoch uvoľnené a preskúmané (obr. 1).

Na nádvorí hradu nadviazal historickoarcheologický výskum v roku 1970 na výskum Slovenského národného múzea z rokov 1964–67 a bádali sme v tých miestach, ktoré ešte nezachytila úprava v rámci rekonštrukcie hradu (obr. 1).

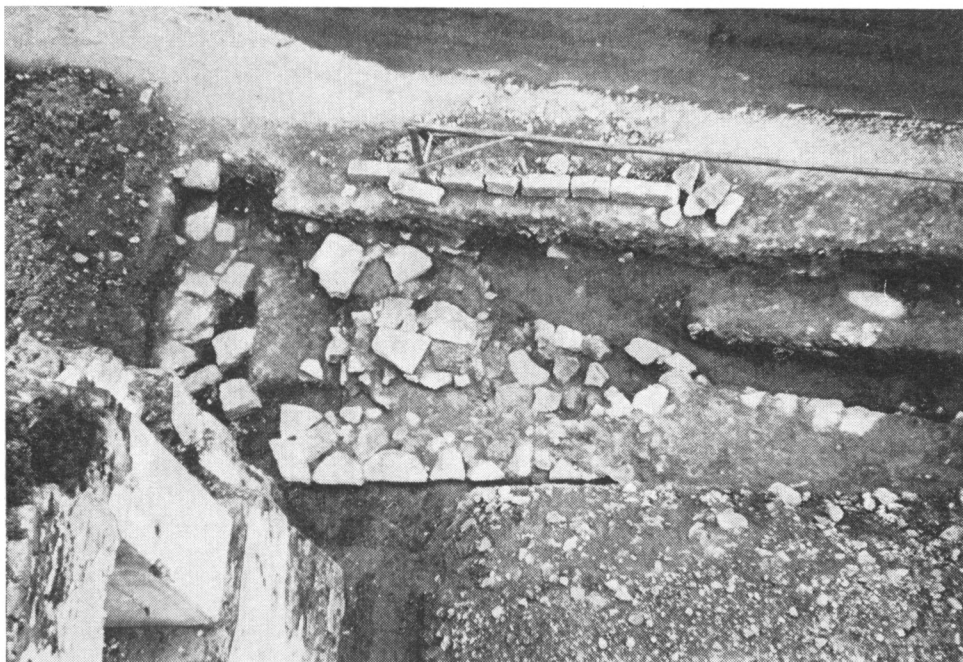
Obr. 2. Kežmarok – hrad. Južné pokračovanie sz. hradného múru.

Prvá poloha, na ktorej prebiehal historickoarcheologický výskum v roku 1970 bol priestor za severozápadným hradným múrom, pri vonkajšej stene severozápadného traktu hradu, z ktorého vychádzal zachovaný zvyšok múru mestského opevnenia. Tu nám išlo predovšetkým o zistenie, či severozápadný hradný múr, tak ako bol zachovaný končí, alebo či má pokračovanie. V tomto priestore stáli pred výskumom novodobé domy, pristavané k severozápadnému traktu. Už pri devastácii domov, ako sa ukázalo archeologickým výskumom, boli porušené zvyšky základov stredovekého muriva. Zároveň bol celý priestor narušený stavbou schodišťa do hradnej vinárne. V bádanom priestore sme použili sondážnu metódu a situovali sme tu tri sondy. Sonda I/70 bola vytýčená pri vonkajšom líci severozápadného hradného múru. Výskumom sa zistilo dno základovej rýhy severozápadného hradného múru, pričom základy múru porušili pravekú vrstvu s púchovskou kultúrou a hrobom dospelého jedinca. Pri rozšírení sondy smerom juhozápadným v hĺbke 140 cm sa objavilo kamenné murivo o hrúbke 60 cm z väčších lomových kameňov, zapustené v hĺbke 200 cm do ílovitého podložia. Pokračovanie kamenného múru sme zachytili v južnej časti sondy IV/70. Sonda II/70 bola vytýčená v mieste predpokladaného napojenia hradného a mestského opevnenia, v priestore, kde sa mala spájať s dnes ešte zachovaným mestským múrom vyčnievajúcim z vonkajšej steny severozápadného traktu Dolná mestská brána s hradným opevnením. V hĺbke 160 cm sme narazili na dlažbu z väčších plochých lomových kameňov. Pri rozšírení sondy smerom severozápadným (Sonda II A/70) sme okrem pokračovania uvedenej dlažby objavili líce kamenného múru, ktorý bol pokračovaním múru zo sond I/70 a IV/70, ako na to poukázovala jeho hrúbka a celkový charakter. Múr bol takisto zapustený do ílovitého podložia, ktoré sa objavovalo v hĺbke 200 až 220 cm. Zároveň sa zistilo, že dno základovej rýhy zvyšku mestského múru, ktorý mal spájať mestské a hradné opevnenie v priestore Dolnej brány, bolo už v hĺbke 115 cm (obr. 2).

Historickoarcheologickým výskumom v uvedenej polohe sa podarilo zachytiť základy severozápadného hradného múru, jeho južné pokračovanie, pričom zaoble-

nie a úskok v týchto miestach si vysvetľujeme rešpektovaním ešte stojaceho kostola sv. Alžbety. Severozápadný hradný múr sa spájal s mestskou fortifikáciou v mieste časti mestského múru, pristavaného k hradnému múru (neskôr začlenenému do severozápadného traktu hradu), pričom v tomto priestore, kde sa nachádzala asfaltová komunikácia predpokladáme existenciu Dolnej mestskej brány, z ktorej sa zachoval dodnes barbakán. Pretože dno základovej ryhy mestského múru bolo v hĺbke 115 cm, teda oveľa vyššie ako bola úroveň asfaltovej komunikácie, zvyšky brány museli byť zničené už pri jej stavbe, príp. skôr. Ďalej sa výskumom zistilo, že severozápadný hradný múr po predpokladanom spojení s mestskou fortifikáciou pokračoval ďalej smerom južným k západnej veži hradu ako parkánový múr hradného opevnenia.

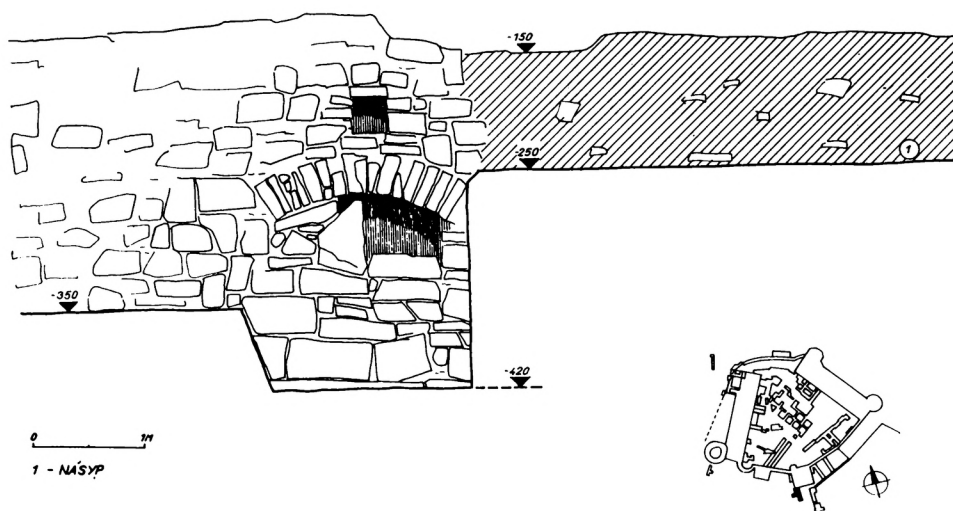
Obr. 3. Kežmarok – hrad. Kamenný múr s oblúkom pre vodu z hradnej priekopy.

kánovým múrom hradného opevnenia a bol zviazaný s pozdĺžnym kamenným múrom. Po predĺžení sondy až k vstupnej veži sme zistili previazanie základového muriva vstupnej veže s pozdĺžnym kamenným múrom v hĺbke 150 cm. Objavený kamenný múr s novším nábehom na klenbu, ktorý spájal vstupnú vežu s parkánovým západným múrom pokračoval smerom južným. V hĺbke 200 cm sa na ňom nachádzal štvorcový otvor, pod ktorým v hĺbke 250 cm sme narazili na kamennotehlový oblúk, druhotne vyplnený v južnej polovici väčšími zamurovanými kameňmi (obr. 3). Šírka oblúku bola 156–170 cm a jeho prah sa nachádzal v hĺbke 420 cm.

Historickoarcheologickým výskumom v západnej časti od vstupnej veže sa nám podarilo zachytiť zvyšky parkánového múru hradného opevnenia, pričom sme zistili jeho previazanie s pozdĺžnym múrom, ktorý zosilňoval hradnú priekopu a bol zviazaný so základovým murivom vstupnej veže hradu. Nachádzal sa na ňom štvorcový otvor pre drevené trámy a pod ním oblúk pre vodu z hradnej priekopy. Pamiatky materiálnej kultúry sú mladšieho charakteru, z obdobia, kedy bola hradná priekopa zasypávaná.

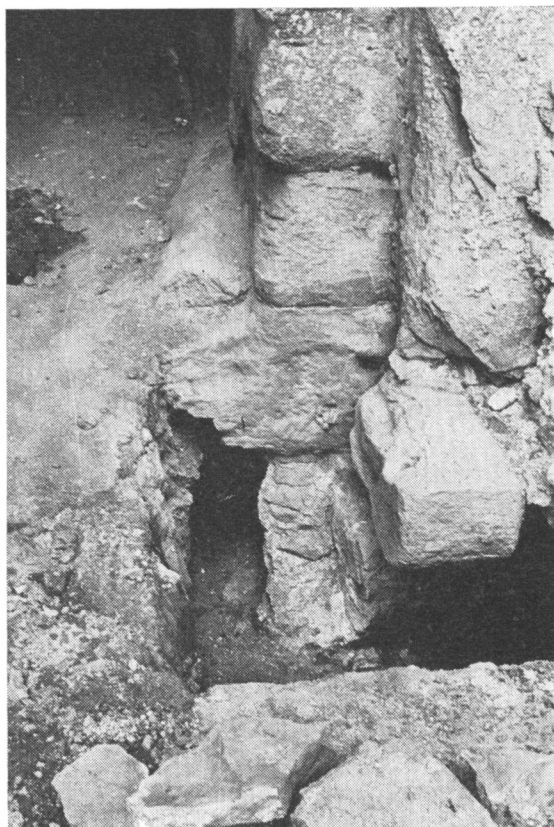
Obr. 4. Kežmarok – hrad. Pravé ostenie vstupnej brány.

Pri vonkajšej bráne vstupnej veže do hradu sme prehĺbili dve menšie sondy pri pravom a ľavom ostení brány. Pri pravom ostení sme narazili na opracovanú konzolu, ktorá mala na povrchu menší oválny otvor, pod ňou pokračovali základy vstupnej veže a voľný priestor (obr. 4). Taká istá sonda bola situovaná pri ľavom ostení vstupnej brány. V týchto miestach však pôvodná konzola bola poškodená, nachádzal sa tu väčší kamenný článok so stopami po ložisku (obr. 5).

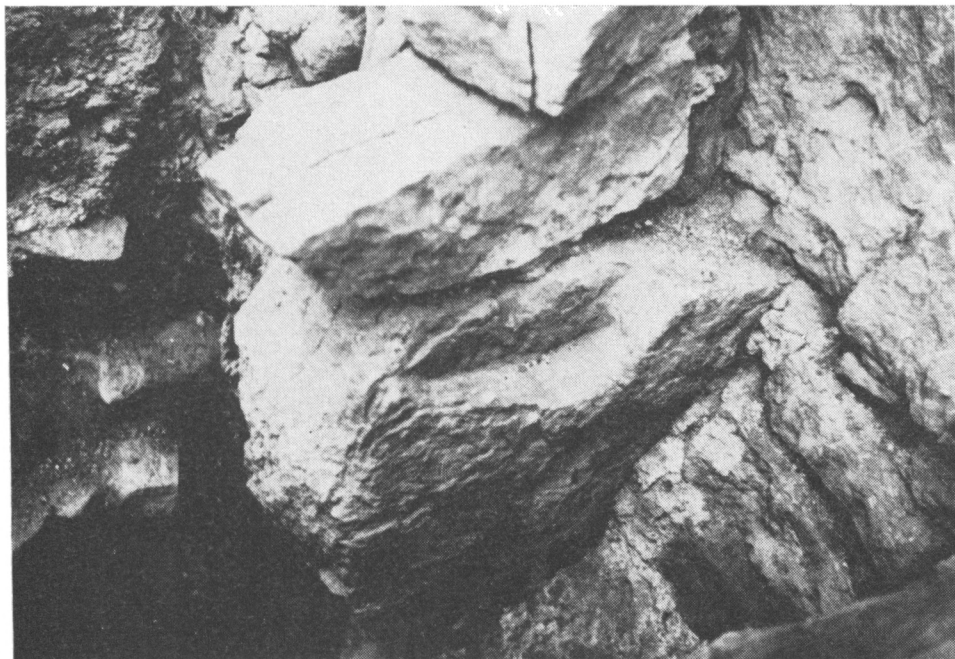
Obr. 5. Kežmarok – hrad. Ľavé ostenie vstupnej brány.

Historickoarcheologickým výskumom vo východnej časti od vstupnej veže a pri vstupnej bráne sa podarilo osvetliť otázku „predbránia“ vstupnej veže do hradu, ktoré tvoril masívny gotický most s dvoma oblúkmi. Predpokladáme, že bol iba príjazdovou komunikáciou do hradu. Vzhľadom na to, že priestor tesne pri vstupnej bráne tvorila priekopa, počítame s existenciou dreveného padacieho mostu, opierajúceho sa o kamenné konzoly a dopadajúceho na kamenný most.

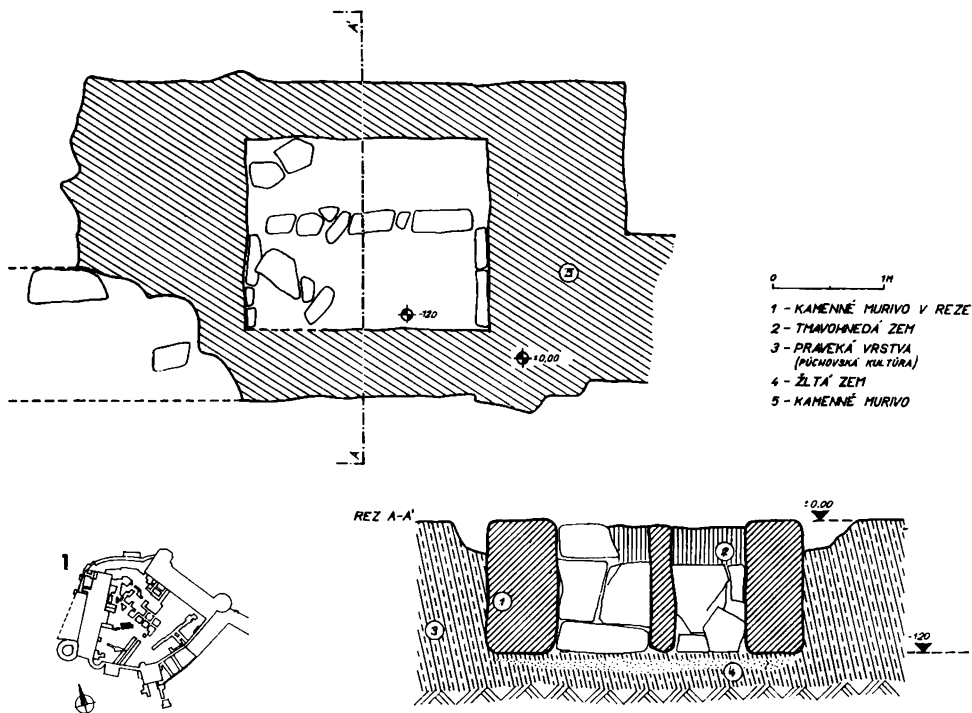
Obr. 6. Kežmarok – hrad. Nádvorie hradu – objekt.

ného muriva, ktoré sme sledovali a odkryli v hĺbke 60 cm kamenný objekt z väčších plochých opracovaných kameňov, približne obdĺžnikového tvaru o rozmeroch 470×280 cm, šírka muriva 60 cm, výška základovej ryhy 50–60 cm. Z objektu smerom východným a západným pokračoval múr o šírke asi 120 cm. Kamenný objekt bol vydláždený plochými kameňmi a zapustený do pravekej púčovskej kultúrnej vrstvy. V strede sa nachádzali opracované pieskovecové balvany, z pôvodne deštruovaného objektu (obr. 6). Vnútri objektu sa našla minca, strieborný denár Bela IV (1235–1270) ako aj fragmenty gotickej keramiky. Sonda bola rozšírená smerom západným ku schodišťa do severozápadného traktu, kde sme zachytili západný múr vychádzajúci z objektu.

Odkrytý kamenný objekt podľa našej mienky súvisí s kostolom sv. Alžbety, pochádza z obdobia pred postavením hradu, čo nám dokazuje aj strieborný denár Bela IV. Predpokladáme, že objekt bol vstupnou bránou v opevnení kostola sv. Alžbety.
