**Využitie národopisných paralel pri rekonštrukcii stavebných techník objektov dedinskej usadlosti v stredoveku**

*Archaeologia historica*. 1987, vol. 12, iss. [1], pp. 171-181

MILAN HANULIAK

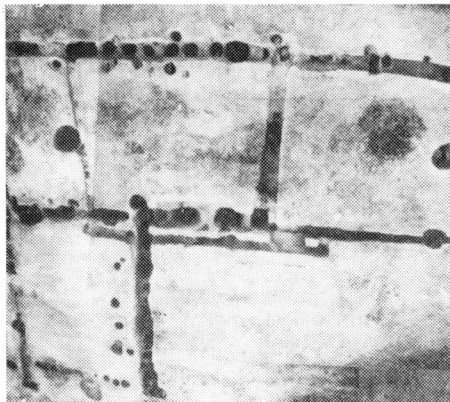
**Obr. 1.** Chľaba, okr. Nové Zámky. Objekt 57b v superpozícii s obj. 57a.

zadnej steny ako sme to zachytili pri objekte 57b (obr. 1, 9). Bývali najčastejšie z kmeňa agátu, lebo sa z dostupných druhov drevín pokladal za najtrvanlivejší. Sochové stĺpy boli horizontálne prepojené slemenom. Spoločne tvorili oporu strešného krovu. V južnoslovenskej oblasti sa krov poväčšine zhotovoval z trvácneho a dostatočne pevného agátového dreva, ktorého tu bol dostatok (Kovačevičová 1967, s. 421; 1981, s. 69; Mjartan 1970, s. 93; 1975, s. 906; Polonec 1972, s. 78). Krytinou striech chrániacou steny pred deštrukciou z prevlhnutia, bola po stáročia slama. Vysoká frekvencia jej použitia v nížinatom prostredí bola ovplyvnená sčasti aj charakterom dreva listnatých stromov, ktoré nebolo vhodné k zhotovovaniu šindľovej krytiny. Slamená krytina mala pritom dostatočne dlhú trvácnosť. Kvalitne uložená strecha z cca 4—5 tisíc viazanic vydržala bez opravy 25—30 rokov (Szabó 1969, s. 34—37; Horváth 1976, s. 64; Mruškovič 1976, s. 70). V pridunajskej oblasti južného Slovenska, kde leží aj lokalita Chľaba, boli v minulosti strechy budov pokrývané tiež trstinou pre jej vysokú kryciu schopnosť, ľahké viazanie do dlhých zväzkov a strihanie do požadovaných tvarov (Mencl 1980, s. 15). Uprednostňovanie trstiny voči slame ovplyvnila jej dostupnosť aj tým vrstvám pospolitého ľudu, ktorého príslušníci nevlastnili pôdu a nemali tak priamy prístup ku slame (Mruškovič 1976, s. 71).

1. ChIaba, Kr. Nové Zámky. Objekt 57b in Superposition mit Objekt 57a. Blick von Westen auf die Lage aus dem Jahr 1980.
  2. ChIaba, Kr. Nové Zámky. Objekt 57b. Detailansicht in das vertiefte Kammerinterieur von Osten. Lage aus dem Jahr 1981.

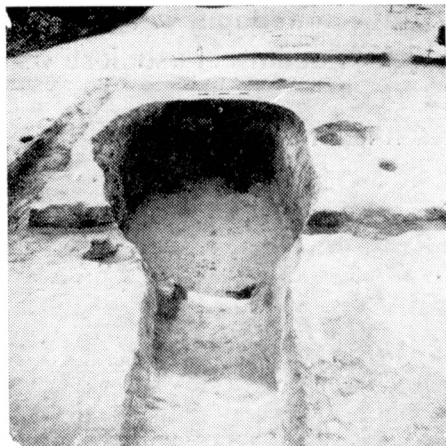
**Obr. 2.** Chľaba, objekt 57b.

Jediným druhom hospodárskych objektov, ktorý môžeme v teréne bez väčších problémov identifikovať, sú podpivničené komory. Od vrcholného stredoveku tvoria súčasť trojpriestorových domov (obr. 2, 9). Na obytnú časť sa

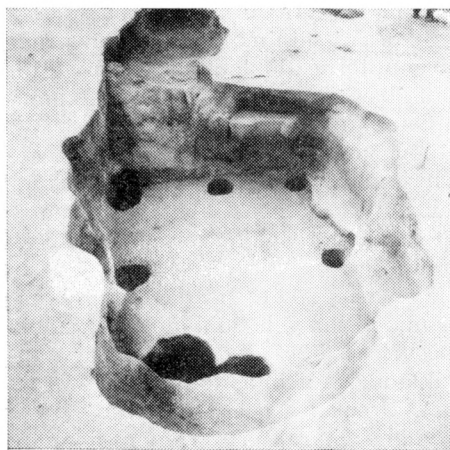
**Obr. 3.** Chľaba. Objekt 48.

Spodné podlažia objektov odkrytých v Chľabe, objektu 5 zo Sárvalya a objektu z Nagyvászony-Csepelya v Maďarsku boli zahĺbené do sprášového podlažia (Parádi 1979, s. 65—66; Hanuliak-Zábojník 1981, s. 56). Po obvode interiérov týchto priestorov bol rozložený systém drevených stĺpov s maximálnym priemerom 46 cm, zapustených do dna až 90 cm (obr. 3—8, 10—11).

3. ChIaba, Kr. Nové Zámky. Objekt 48. Blick in das vertiefte Kammerinterieur von Norden.
  4. ChIaba, Kr. Nové Zámky. Objekt 49. Blick in das vertiefte Kammerinterieur von Osten.

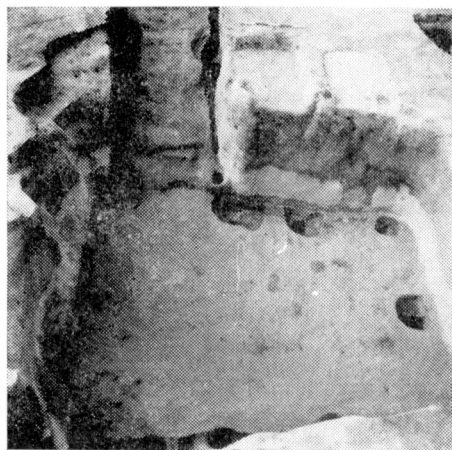
**Obr. 4.** Chľaba. Objekt 49.

pripájajú v pozdĺžnej osi, alebo kolmo na ňu. Samostatne stojace objekty sú zriedkavejšie, no v dedinskom prostredí sa s nimi stretávame doposiaľ (Mencl 1980, obr. 82—84). Slúžili na uskladňovanie zásob, ktoré pre potrebu špeciálnych podmienok nemohli byť uložené v priestore obytného domu. Z protipožiarneho dôvodu boli samostatne stojace komory vzdialené od obytných objektov, súčasne však v bezpečnostnej vzdialenosti chránené pred vylúpením (Füzes 1982, s. 190). Vo väčšine prípadov sú to dvojpodlažné stavby. V Chľabe sa odkrylo šesť objektov tohto typu štvorcovej i obdĺžnej dispozície z 2. polovice 14.—15. stor. Osamotené postavenie chľabianskych komôr je v prípade objektu 61 a 103 nepriamo potvrdené rozmerom pozdĺžnej osi, presahujúcej bežnú šírku obytných domov v tomto období i priečnym napojením vstupu do suterénneho podlažia pri objekte 49 a 61 (obr. 4, 5, 8, 10).

Spodné podlažia komôr boli do sprášového podlažia zahĺbené 110 až 160 cm. Sprístupnené boli šikmo sa zvažujúcim vstupom obohateným o schodíky vytesané do hliny (obr. 5—7). Proti nežiadúcim poveternostným vplyvom boli chránené ľahkou drevenou konštrukciou a dverami uzatvárajúcimi interiér (obr. 4, 6, 7, 10, 11; Škabrada 1978, s. 364). Suterénny priestor bol vlhký a po celý rok najchladnejší z celej usadlosti. Slúžil na uskladňovanie zemiakov, zimnej zeleniny, ovocia, drobného hospodárskeho náradia, sudov s vínom a ka-

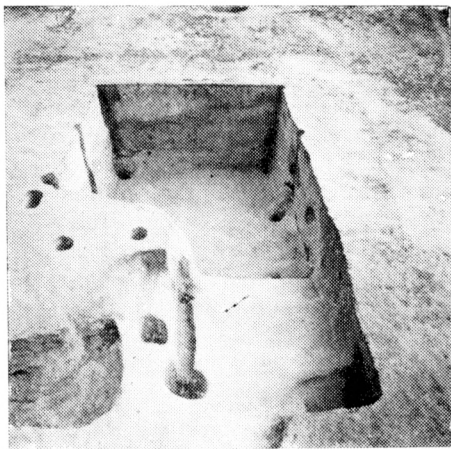
Obr. 5. Chľaba. Objekt 61.

5. ChIaba, Kr. Nové Zámky. Objekt 61. Blick in das vertiefte Kammerinterieur von Süden.
  6. ChIaba, Kr. Nové Zámky. Objekt 69. Blick in das vertiefte Kammerinterieur von Norden.

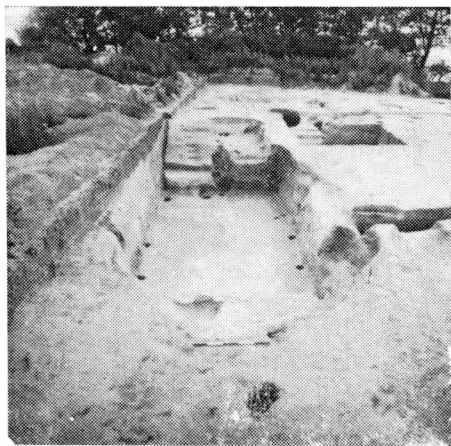
Obr. 6. Chľaba. Objekt 69.

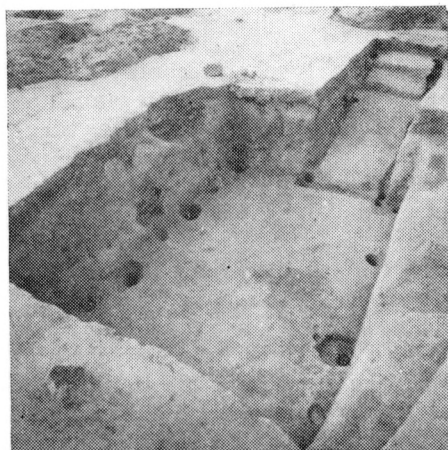
Obr. 7. Chľaba. Objekt 83.

7. ChIaba, Kr. Nové Zámky. Objekt 83. Blick in das vertiefte Kammerinterieur von Nordosten.
  8. ChIaba, Kr. Nové Zámky. Objekt 103. Blick in das vertiefte Kammerinterieur von Westen.

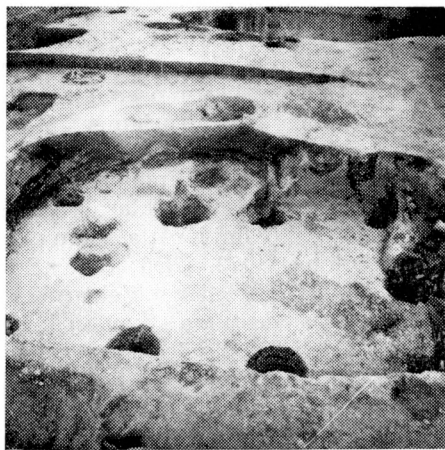
Obr. 8. Chľaba. Objekt 103.

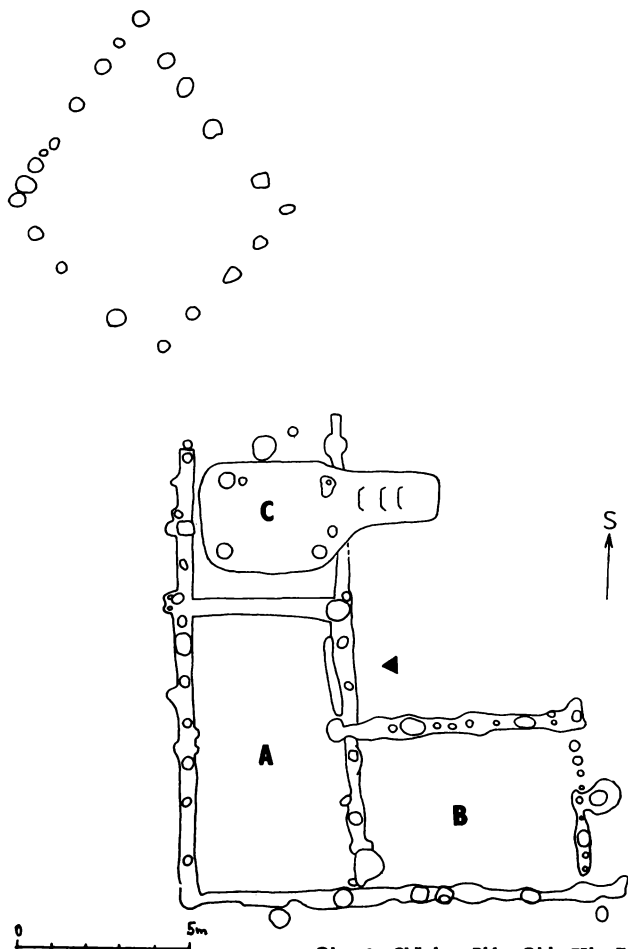
Obr. 9. Chľaba. Plán Obj. 75b. Základy domu komorového typu a sev. ležiaci stodoly.

Pri objekte 57b boli z váľkov kombinovaných so stĺpovou konštrukciou vybudované pozdĺžne obvodové múry. Priečne obvodové steny a priečky boli podľa zachytených dokladov postavené kombináciou iných konštrukčno-stavebných techník a materiálov (obr. 9). Stena na severnom okraji komory mohla byť napr. vybudovaná iba z váľkov bez opornej stĺpovej konštrukcie, či technikou vykladania alebo nabíjania. Rovnakým spôsobom bola zrejme postavená priečka medzi komorou a sieňou s tým rozdielom, že do jej základu bol zapustený drevený trám. Doklady o odlišných spôsoboch riešenia stien na jednom ky o jednoduchších a nenáročnejších technikách aplikovaných predovšetkým a tom istom objekte nachádzame aj v národopisných materiáloch. Sú to zmieny na stenách dostatočne chránených pred dažďom a podružných z hľadiska statického zaťaženia (Kovačevičová 1981, s. 66; Podoba 1983, s. 239).

An Wirtschaftsobjekten des ländlichen Gehöftes in ChIaba wurden Spuren einer einräumigen Scheune festgehalten. Sie befand sich in der Nähe des Wohnhauses 57b, atypisch aus der linearen Baulinie des Hofes abweichend (Abb. 9). Wirtschaftliche Hilfsobjekte, wie Groß- und Kleinviehställe, Scheunen und Schuppen konnte die archäologische Untersuchung nicht erfassen. Die Ursache war offenbar ihre leichte, nur unmerklich in das Gelände vertiefte Konstruktion des Säulen- oder Rahmentyps. Die einzige Art von Wirtschaftsobjekten, die sich im Gelände ohne größere Probleme identifizieren lassen, waren Kammern mit Weinkellern (Abb. 3—8, 10, 11). In ChIaba wurden sechs selbständig stehende Objekte dieses Typs aus der zweiten Hälfte des 14.—15. Jahrhunderts freigelegt. Es handelt sich um zweigeschossige Bauten, deren unteres Stockwerk 110—160 cm in das Gelände eingetieft war. Man konnte sie über einen schräg abfallenden Eingang betreten. Dieser Bauteil war gegen unwillkommene Witterungseinflüsse durch eine leichte Holzkonstruktion mit Tür geschützt (Abb. 4, 6, 7, 10, 11). Im Innern des Kellergeschosses der Kammern verlief entlang des Umfangs ein System von maximal 46 cm starken hölzernen Säulen, die bis 90 cm tief in den Boden eingelassen waren (Abb. 3—8, 10—11). Die Funktion dieser Säulen wurde nicht eindeutig geklärt. Möglicherweise stützten sie die Balken der Holzdecke oder dienten der Wandverkleidung zwecks besserer Isolierung des Interieurs. Nicht unwahrscheinlich ist auch die Möglichkeit, daß die Pfähle das stützende Konstruktionssystem der nach traditionellen Bautechniken aus Lehm errichteten Wände bildeten.

9. ChIaba, Kr. Nové Zámky. Plan des Objekts 57b. Fundamente des Wohnhauses vom Kammertyp und der nördlicher liegende Scheune.
  10. ChIaba, Kr. Nové Zámky. Plan des Objekts 49. Vertieftes Kammerinterieur.

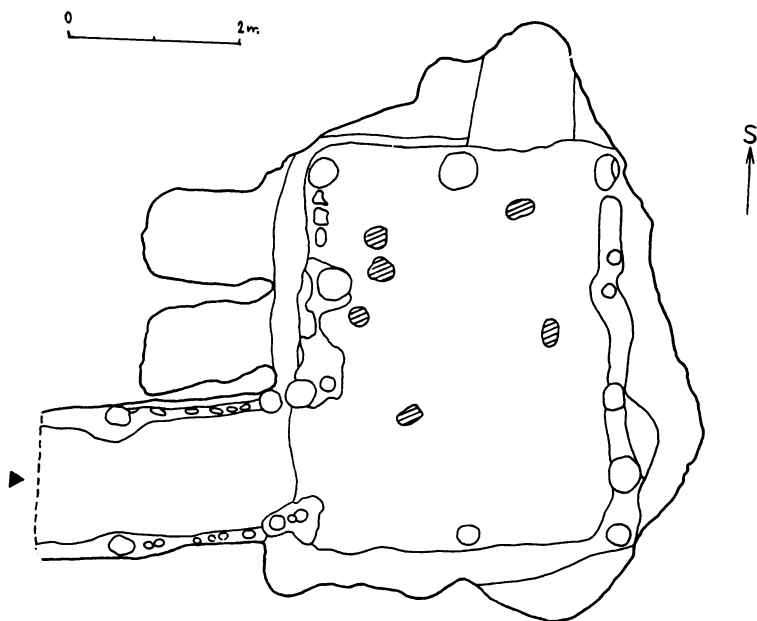
Obr. 10. Chľaba. Plán objektu 49.

pustou (Kšír 1958, s. 260; Pančuhová 1978, s. 121; Parádi 1979, s. 66). Polkruhové výklenky v stene troch objektov sa používali ako odkladací priestor pre menšie predmety a zásoby, ktoré sa inak vo vlhkom prostredí na dne zahĺbeného priestoru mohli znehodnotiť (obr. 10). Horné podlažia zasa slúžili na uskladnenie obilia, údenín, masti, strukovín, sušeného ovocia a osiva. Okná boli preto konštruované tak, aby sa zamedzilo prenikaniu nadmerného slnečného tepla a vlhkosti späť so zrážkovou činnosťou (Hyčko 1978, s. 77; Füzes 1982, s. 181).

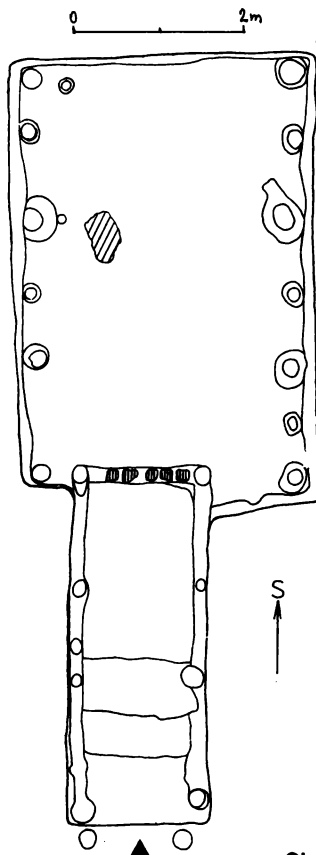
Obr. 11. Chľaba. Plán objektu 83.

11. ChIaba, Kr. Nové Zámky. Plan des Objekts 83. Vertieftes Kammerinterieur.
- Lichtbilder und Zeichnung — M. Hanuliak.
