Příspěvek archeologického průzkumu k počátkům tzv. slánského domu

JULIE RICHTEROVÁ

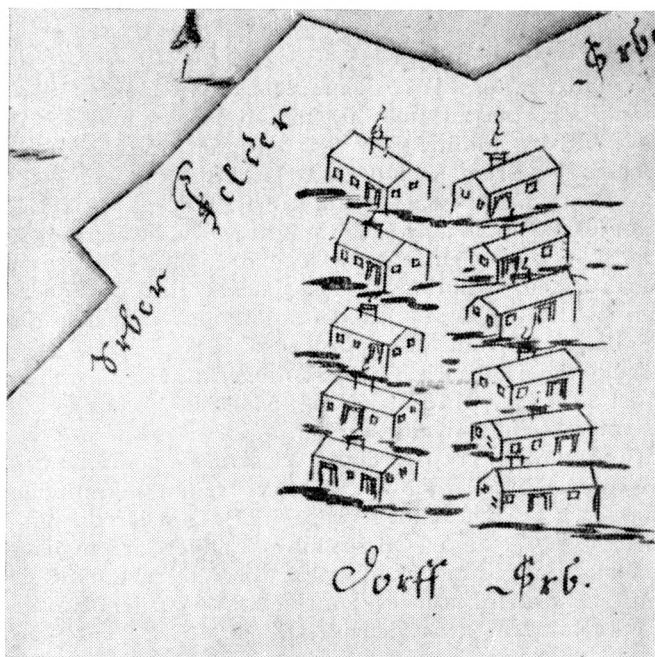
Obr. 1. Výřez z plánu terez. katastru z r. 1717 — detail schematicky načrtnutých domů vesnice Srby (orientace štítem do návsi). Foto SÚA.

Na polohopisném plánu terez. katastru obce Srby z r. 1717 (Richterová 1981, 475 sq) jsou zachyceny schematicky načrtnuté domy, jež se orientací (Z-V a V-Z) štítem do návsi shodují s pozdější IS Stabilního katastru (obr. 1). Jejich počet odpovídá. V r. 1970 zjištěný demolovaný objekt čp. 10 v Srbech je s největší pravděpodobností zakreslen na plánu TK. Původní historické

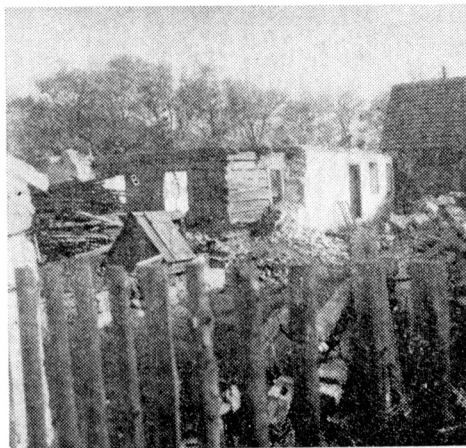
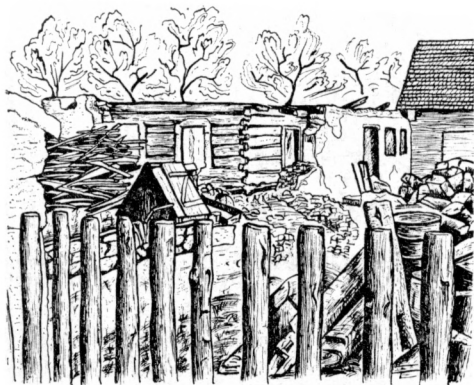
Obr. 2. Demolovaný objekt čp. 10, Srby — pohled od JZ. (Amatérská fotografie pro lepší názornost překreslena.)

Dům čp. 10 měl tuto dispozici: Byl umístěn při horní části dvora, odsazen od uliční čáry hlouběji do parcely (odlišně od ostatních objektů, jež sahají štítem k návsní linii), avšak rovněž ve štítové orientaci. Prostorově byl členěn do 3 místností: světnice, síň a chlév — tedy chlévní typ domu. Stodola připojena posunutě do háku představuje pozdější doklad výstavby (z konce 19. stol. — podle svědectví obyvatel). Dům byl přízemní (obr. 2). Světnice byla roubená z trámů, hráněných, přitesaných, o průměru 30 × 30 cm. Na nároží byly trámy přeplátovány (obr. 3), místy s nepatrnými přesahy, přeplátování ne-

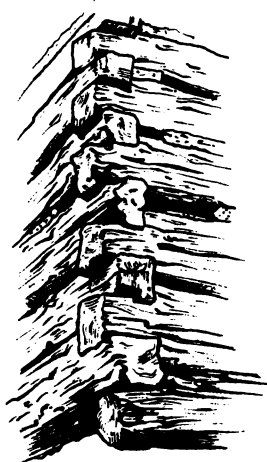
Obr. 3. JZ nároží čp. 10, Srby — překresleno podle fotografie (kresby č. 2 a 3 H. Pospíšilové).

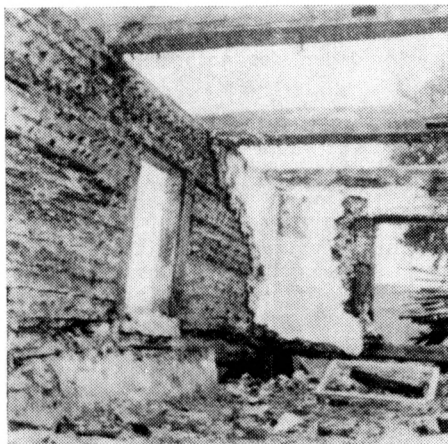
Obr. 4. Vnitřní prostor roubené světnice čp. 10, Srby.

úplně, rovné. Vlastní vrcholové záhlaví příčných nosných trámů — stropnic vyčnívalo až 25—30 cm. Strop byl plochý, patrně povalový (obr. 4).

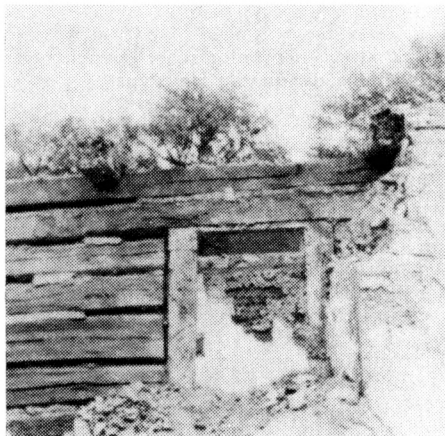
Obr. 5. Okno v J stěně roubené světnice čp. 10, Srby.

Členění stěn domu: okna byla zasazena ve štítové i nádvořní stěně tak, že Z průčelní stěna světnice měla okna dvě a boční J pouze jedno. Celkem měl dům 5 okenních otvorů (chlév se 2 okny). V roubené konstrukci světnice byla ostění oken tvořena svislými trámkami — sloupky. Parapetní i překladová část již chyběla. Okna byla poměrně vysoká — 135 cm (bez překladu a parapetu), zabírala 4 trámy (obr. 5). Výška stěn dosahovala cca 270 cm, tj. přes 8 trámů. Ke konstrukci se blíže vyjádřit nemůžeme, vzhledem k tomu, že krov byl již při „objevení“ objektu rozebrán. Snad bylo použito jednoduché hambálkové soustavy, či jednoduché stojaté stolice hambálkové soustavy (některé stopy po výměnách). Uvnitř byla na jednotlivých trámech přichycena na vbitých kolících mazanice (obr. 6), červenice (doslovně, neboť používaná místní hlína — podložní jíl — je zde skutečně červené až hnědočervené barvy, způsobené

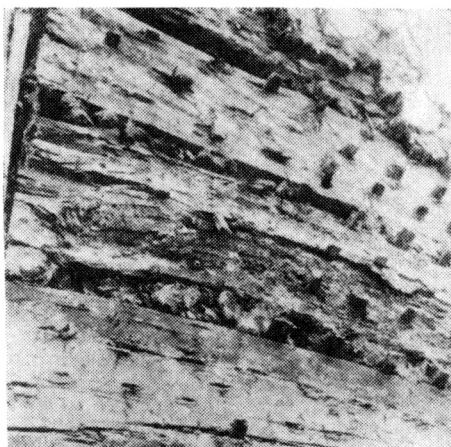
Obr. 6. Úprava „do kožichu“ uvnitř roubené světnice – detail. (Foto č. 2, 4–6 J. Balcar 1970.)

Jedná se tudíž o dům v kožichu, ale zevnitř. Místy je zřetelný při pozdější úpravě použitý navíc rákos. Roubená část byla založena na poměrně nízké podezdívce z velkých pískovcových kamenů — žehrováků. Vně byla obezděna opukou v šířce 50 cm, celková činila síla stěny objektu 85 cm (roubená konstrukce: 30 cm trám + 50 cm přízdívka + 5 cm vnitřní „omítka“ z mazanice). Část domu v prostoru síně a chléva měla celokamenné zdi, stavěné z téhož materiálu jako obezdívka světnice. Síla zdiva chléva odpovídala síle stěny světnice. Výstavba celého komplexu stěn domu byla realizována kombinací různých stavebních technik.

Das Objekt K.-Nr. 10 in Srby stellt den bisher einzigen erhalten gebliebenen Typ des sogenannten Stall-Hauses in der Gegend von Slaný vor. Die innen lehmverschmierte Holzgezimmerte Stube (Abb. 6) auf Pflöcken (sog. „Haus im Pelz“) besaß außen eine steinerne Ummauerung aus demselben Material wie die Wand des Stalles, der mit ihr einen einheitlichen Baukomplex bildete (Abb. 2 und 4). Das Haus tammt offenbar aus der Erneuerungszeit des Dorfes nach dem Dreißigjährigen Krieg, im 3. Viertel des 17. Jahrhunderts.
