Archaeologia historica. 1988, vol. 13, iss. [1], pp. 57-81

Archeologický a stavebno-historický výskum na Uršulínskej ul. č. 6 v Bratislave

Príspevok k výskytu kamenných 2-priestorových domov v Bratislave

MARGARĚTA MUSILOVÁ—IVO ŠTASSEL

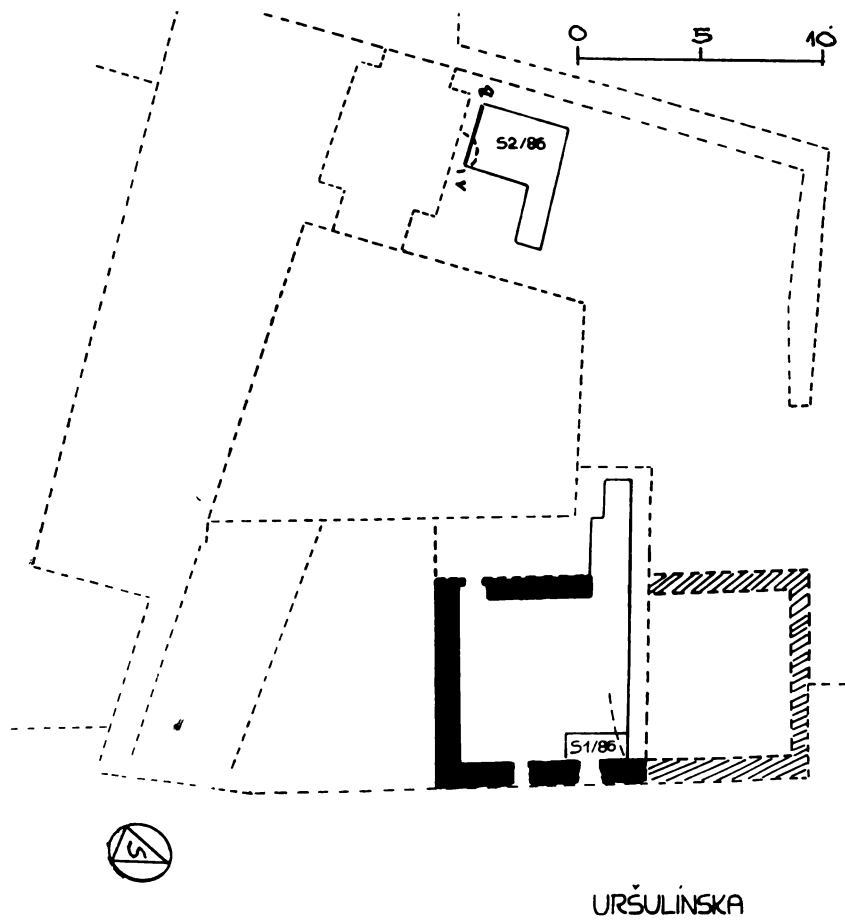
Obr. 1. Uršulínska ul. č. 6 — situácia parcely č. 3, S1/86 a S2/86.

Objekt sa nachádza vo východnej časti Štátnej mestskej pamiatkovej rezervácie Bratislava na parcele č. 3 v intraviláne pôvodného stredovekého mesta (obr. 1). Poloha nebola doteraz archeologicky skúmaná, z blízkeho okolia má pre nás najväčší význam hĺbkový sondážny stavebno-historický výskum, ktorý sa konal v roku 1985 na Uršulínskej ul. č. 9 (Baxa—Ferus—Musilová 1987) a ktorý priniesol doteraz najviac poznatkov o vývoji životného prostredia

Parcela sa nachádza vo vnútri stredovekého mesta v jeho východnej časti a je prístupná z Uršulínskej ulice (obr. 1). Táto úzka ulička tvorí v predmetnom úseku spojku medzi Priamaciálnym námestím a Leningradskou (Dlhou) ulicou, ktorá sa vyvinula z bývalej diaľkovej trnavskej cesty. Parcela je zasunutá do územia, ktoré v stredoveku patrilo ostrihomskému arcibiskupovi, ale počas celého písomne doloženého obdobia susedskej koexistencie (od 14. do začiatku 20. storočia) si zachovala svoju samostatnosť od cirkevného majetku. Medzi 15. a 19. storočím je doložené zlučenie predmetnej parcely so susednou na rohu Uršulínskej a Leningradskej ulice; k staršiemu obdobiu sa žiadne písomné správy nezachovali.

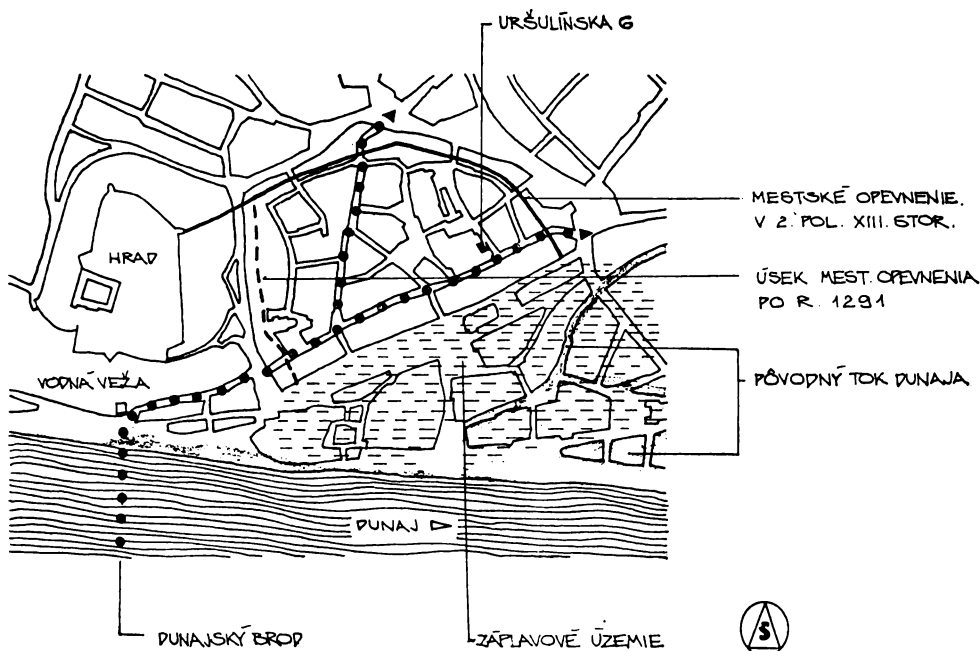
Obr. 2. Bratislava — situácia.

SITUÁCIA

S2/86 (rozmery 260×284 cm) sme otvorili v JZ časti objektu (obr. 2) a síce v priestore budúcej výtahovej šachty. Západnú časť sondy tvorilo základové murivo objektu zo 17.—18. st., koniec dnešnej parcely.

(obr. 2) napriek tomu, že v 15. storočí mala väčšina parciel v meste už dávno pozdĺžny úzky tvar s ulicovou radovou zástavbou.

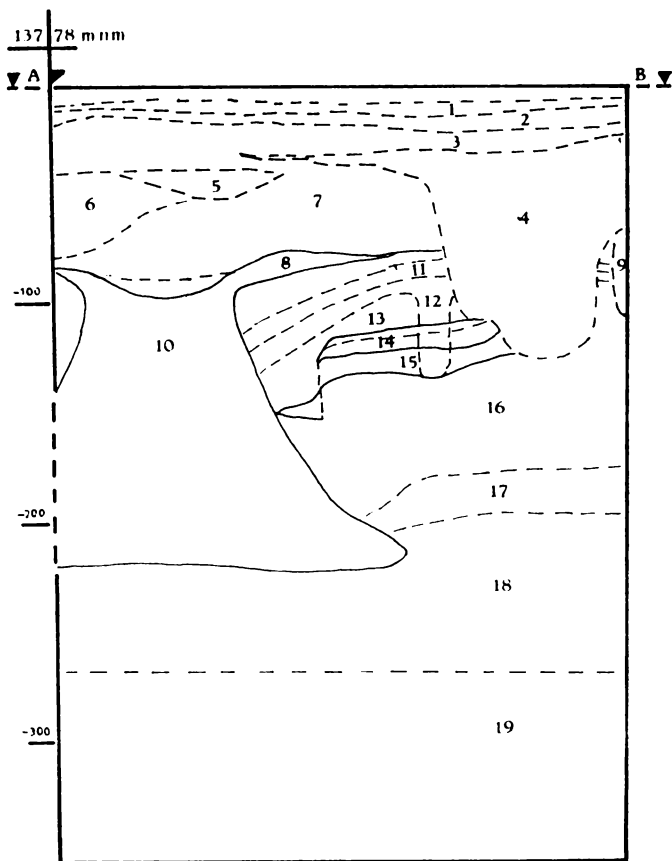
Obr. 3. S2/86, pôdny profil A—B.

S2/86 — Výskumom v tejto sonde sme získali kumulovaný pôdny profil (prerušovaný novovekými zásahmi a antropogénnou činnosťou) od praveku až po súčasnosť (obr. 3). V hl.: 0—4 cm ($\pm 0 = 137,78$ m n. m.) tvorili povrch

vrstvy č. 1—4, mladšie zásahy z 19.—20. st. Postupne sme všetky novoveké a mladšie zásahy vybrali, až pokým sme neprišli na prvú historickú niveletu, ktorú tvorila sivá udusaná zemina s nerovným povrchom, ďalej označovaná ako vrstva č. 8. Táto, ale bola v južnej časti sondy čiastočne prekrytá vrstvou č. 7, svetlosivej farby, heterogénneho charakteru s prímiesami ako — stavebná drť, vápenná biela malta s valúnmi, úlomky stredovekých tehál, lomový kameň a keramickým črepovým materiálom. Keramiku tvorili z 12,5 % glazované zelené črepy, 29,5 % oxidačne pálené s prímiesou piesku, hnedej až tehlovočervenej farby a 58 % redukčne pálenej keramiky sivej farby s oceľovým leskom. Z tvarovej náplne ide o okraje hrncov (obr. 4:12) von vyhnuté s rímsovitou profiláciou a pokrievok, ploché aj zvonovité (obr. 4:10, 11). Vo vrstve č. 7 sa podľa paleobotanickej analýzy³ nachádzali uhľiky dubu, jedle, brestu a slivky (quercus, abies, ulmus, prunus), podľa osteologického rozboru⁴ kosti hov. dobytky, oviec a koní. Na základe vertikálnej stratigrafie a rozboru materiálu datujeme túto vrstvu do 15. resp. 16. st. Pod vrstvou č. 8 sa v JV rohu sondy v hl.: —100—120 cm výrazne odlišoval od okolitých vrstiev č. 11—14 oválny fľak hnedej farby, ktorý tvoril povrch zahľbeného objektu č. 3. Zásyp obj. č. 3 (ktorý sme ďalej značili ako vrstva č. 10) bol sypký, piesčitého charakteru, hnedej farby od rozloženého organického materiálu, prímiesy tvorili uhľiky,

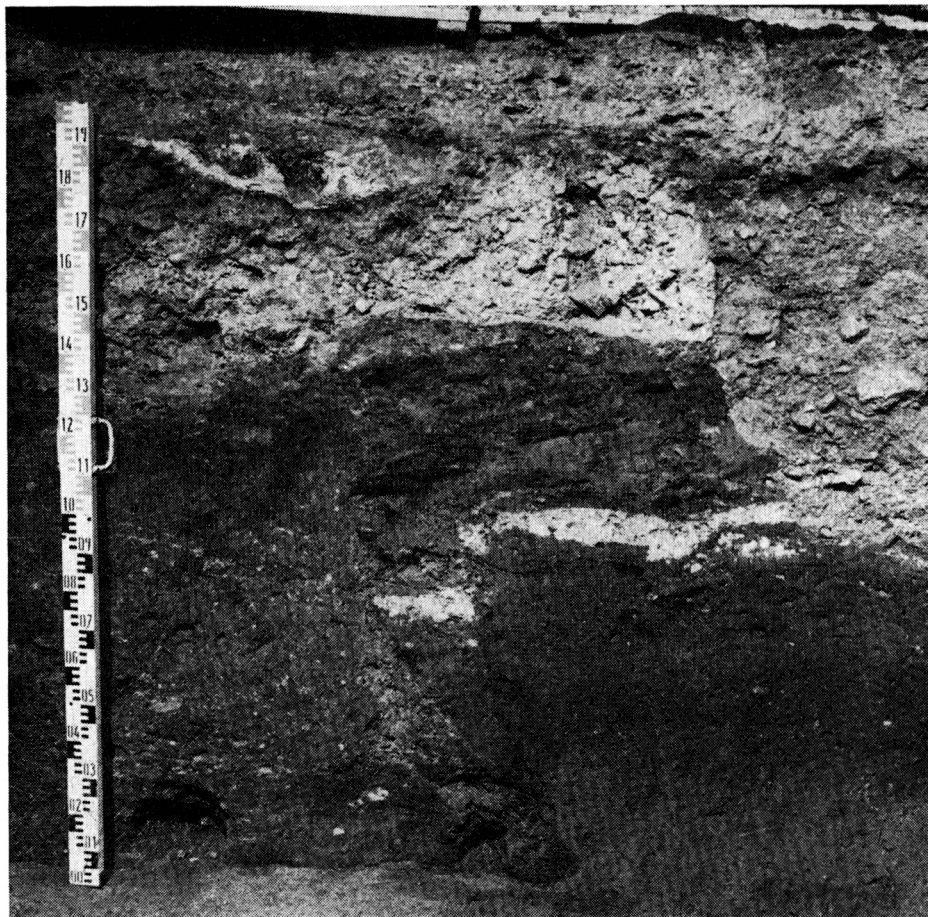
Obr. 5. S2/86, pôdny profil A-B — fotografia.

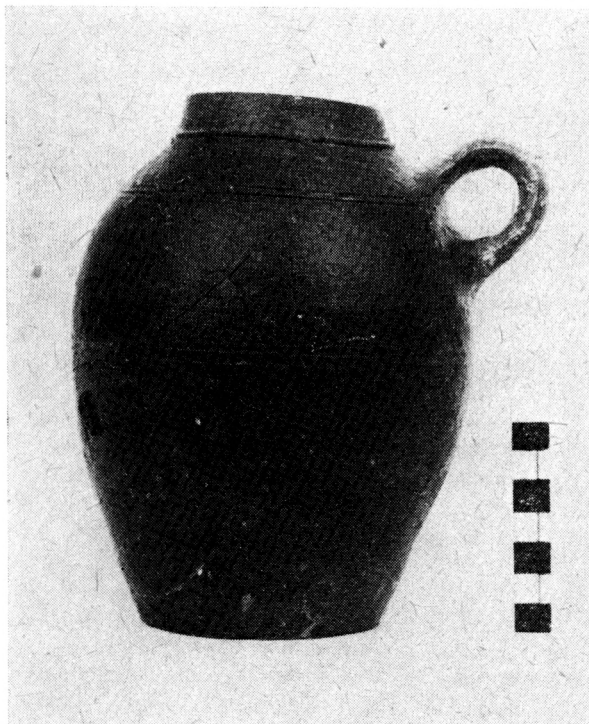
Obr. 6. Obj. č. 3 — džbán so zelenou glazúrou (14. st.).

me, podobný tvar má džbán nájdený v zásype studni III. nádvorja Pražského hradu (Borkovský 1969, obr. 31), datovaný do 12–13 st. Veľmi podobný džbán, so svetlozelenou glazúrou zvonka aj zvnútra pochádza zo súboru nálezov z Viedne (Felgenhauer—Schiedt 1984, 96:128), ktorý tu je datovaný do 15. st. Na základe zaužívaných typologických kritérií súdime, že ide o archaickejší tvar nádoby, čomu nasvedčuje aj veľmi starý typ zelenej glazúry, preto ju pracovne datujeme do 14. st. (Hoššo 1983, 219). Ďalšími výskumami a hľadaním analógií sa nám snáď podarí presnejšie zadatovať vek nádoby a jej provenienciu. Ďalšou zaujímavou nádobou je hrnček — resp. konvička s uškom (obr. 7) zrekonštruovaný zo zlomkov, s hnedou polevou zvonka aj zvnútra. Výška nádoby — 17 cm, elipsovité priemer ústia 5+5,6 cm, priemer dna 7,5 cm. Tvar nádoby je vajcovitý s výduťou v hornej tretine, uško kruhového prierezu vychádza z pliec nádoby. Okraj rovný dohora vyťahnutý, ako keby stiahnutý dosadá priamo na plecia nádoby, hrdlo naznačuje len plastická lišta po obvode. Povrch nádoby je jemne zdrsnený, zdobený dvojnásobnými koncentrickými rytými žliabkami. Podobné konvičky poznáme taktiež z viedenského súboru nálezov (Felgenhauer—Schmiedt 1984, 69:68—70), kde sú datované do 13./14. st. V našom súbore nálezov je hrnček datovaný do 14. st. Súbor celých a čiastočne zrekonštruovaných nádob uzatvára 7 hrncov s von vyhnutými okrajmi, nižším odsadeným hrdlom, povrchom jemne zdrsneným a zdobeným plastickým pásom, tektoniku zvýrazňuje prípadne ryha pod hrdlom. Tvary sú vajcovité aj súdkovité, črep redukčne pálený šedý až čierny (obr. 8—11). Priemerná výška nádob je 21 cm, s výnimkou najväčšej (obr. 12) 33 cm. Priemer ústia — 15 cm, najväčšia má priemer ústia — 22 cm, priemer dna 12, najväčšia má

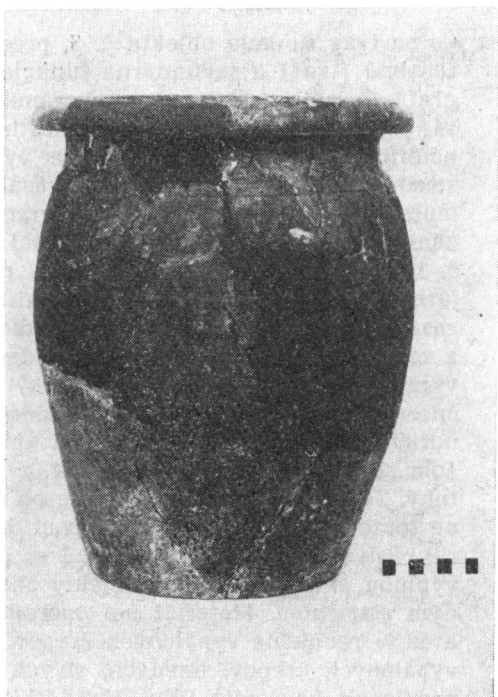
Obr. 12. Obj. č. 3 — hrniec so silmákmí (14. st.).

priemer dna 18 cm. Vnútro nádob je silne zanesené vodným kameňom, zvonka sú zase očadené. V najväčšej už spomínanej nádobe sa nachádzalo veľké množstvo slimačích ulít — *Helix pomatia*, môžeme predpokladať, že ich konzumentí boli labužníci (Beranová 1972, Ložek 1981). Len na dvoch hrncoch sa nachádzali značky, jeden rytý kríž (obr. 13), ktorý patrí k prvým značkám tohoto druhu, objavujúcich sa v druhej pol. 13. st. (Holl 1963, obr. 70:2,6) a dve vkolkované rozetky na okraji tej istej nádoby (obr. 14). Značky boli pôvodne, ako všeobecne vieme známkou kvality, dokonale redukčne vypaľovaných nádob. U nášho súboru hrcovitých nádob môžeme predpokladať domácu provenienciu, v bratislavskom regióne sa ich z každého archeologického výskumu našlo veľké množstvo. Z ostatného nálezového materiálu sa vo vlhkom prostredí udržali zvyšky dvojkónickej fľaše (obr. 4:8) a síce časť ústia s hrdlom, vtiahnutého stredového prstenca a dutej prstencovej pätky, ďalej zlomky pohára s nálepmi — okraj s nataveným vláknom, štiepaná obrúčka z obvodu dna a črep z tela pohára s nálepmi plastickými vytiahnutými do hrotu (obr. 4:9). Obvykle sú podobné nálezy v našom prostredí (Hejdová a kol. 1983, 255, 259) v súboroch zo 14.—15. st., najstaršie pochádzajú z druhej pol. 13. st. (Gyürky 1971, 206, 215; Baxa—Ferus—Musilová 1986, tab. 23:5). Okrem keramického nář. materiálu sa v objekte č. 3 nachádzali aj kovy ako klince, skoby a iné nedefinovateľné predmety. Z paleobotanickej a uhlíkovej expertízy, ktorú nám robil E. Krippel⁵ vyplýva, že steny objektu tvorilo drevo bukové, dubové, v hrnci so slimákmi ako aj vo vrstve č. 10 sa nachádzali zvyšky viniča, bazy čiernej a ostružín. Z rozboru osteologického materiálu, ktorý pre výskum robila A. Šefčáková⁶ môžeme usudzovať, že stredovekí majitelia konzumovali aspoň 6 zvieracích druhov, našlo sa 50 % vtáčích kostí (holub), 29 % kuracích a 21 % kostí z koní, hov. dobytky, ošípaných, a oviec, alebo kôz.

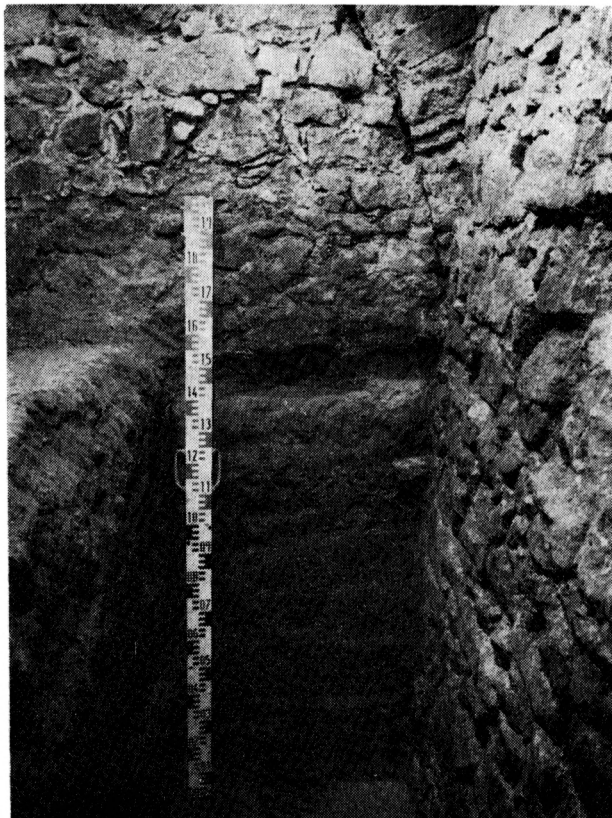
Obr. 16. 81/86, profil sondy a klebný kamenný pás.

S1/86 — bola otvorená v severovýchodnom rohu pivnice pod vynášacím klenebným pásom z kamenných klenákov a sekundárne zamurovaným otvorom smerom na ulicu (obr. 16,17). Výskumom sme zistili základovú špáru kamenného meštianskeho domu v hl. —160 cm ($0 \pm 135,26$ m n. m.), murivo z lomového kameňa bolo kladené do základovej ryhy, historickú niveletu interiéru objektu sme zistili v hl. 133,98 m n. m., tvoril ju úzky pás sivej udusanej zeminu. V hl. —60—70 cm sme zistili ďalšiu historickú niveletu terénu, udusanú sivú zeminu, uloženú na hnedočervených navážkach. Črepový materiál sa z týchto vrstiev vôbec nenašiel, preto usudzujeme, že ide o zemné úpravy súvisiace s prestavbami kamenného meštianskeho domu. Nad dnešnou úrovňou terénu v pivnici sme vo výške 140—200 cm nad S1/86 otvorili kamennú priečku a za ňou sme objavili zasypaný pivničný priestor — severnú časť kamenného meštianskeho objektu.

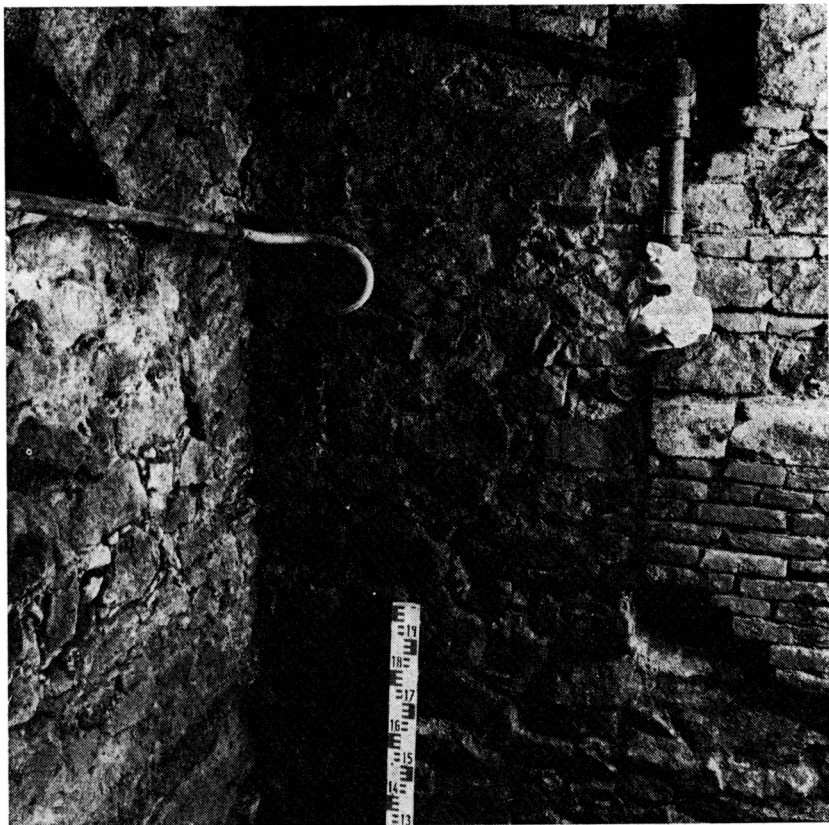
Obr. 17. S1/86, sekundárne zamurovaný nábeh na vetracie okno.

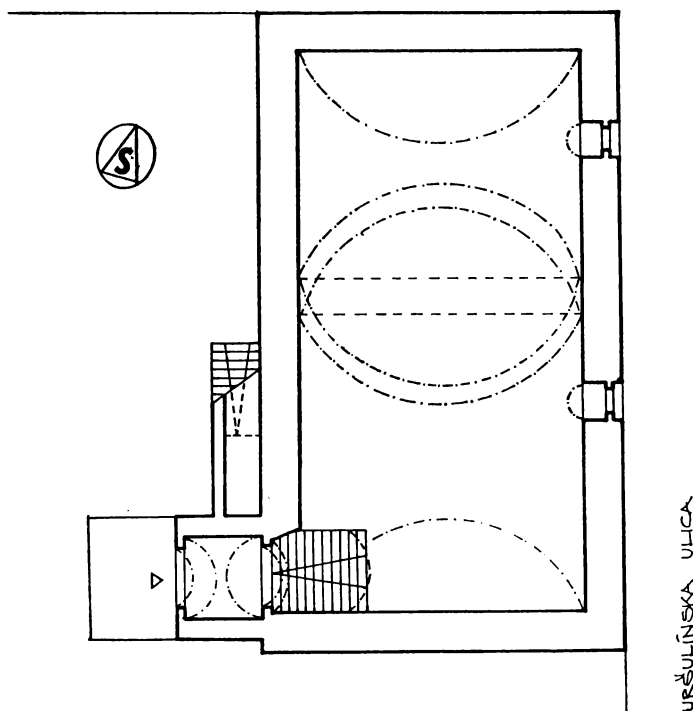
Obr. 18. Hypotetická rekonštrukcia domu z 2. pol. 13. st. Pôdorys dolného podlažia.

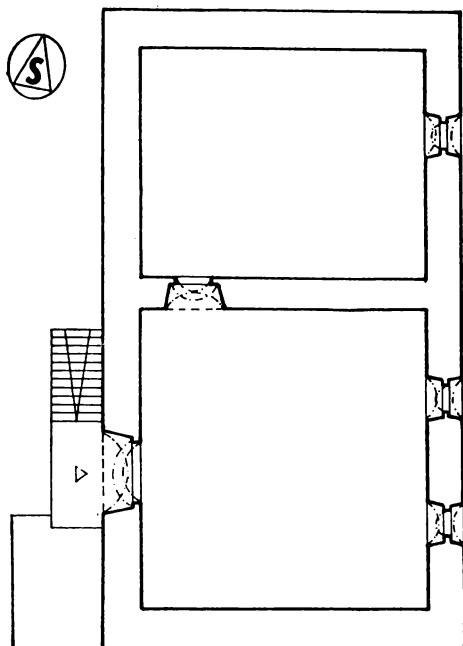
Obr. 19. Hypotetická rekonštrukcia domu z 2. pol. 13. st. Pôdorys horného podlažia.

stene orientovanej dovnútra parcely, kde je situovaný pôvodný vstup do horného podlažia (obr. 19). Horný portál je primárne vsadený do kamenného muriva obvodovej steny a vďaka súčasnému zníženiu úrovne podlahy sme mohli porovnať aj vzťah oboch viditeľných častí portálov k pôvodnému murivu a potvrdiť tak ich primárne osadenie. Sondami bolo zachytené aj kamenné murivo priečky horného podlažia, spočívajúcej na dolnom vynášacom páse; pôvodný priechod v priečke sa nenašiel vzhľadom na mladšie zásahy do jej hmoty, ale z situácie intaktných murív sa dá predpokladať, že bol umiestnený buď na kraji pri západnom múre, alebo v strede. Schodiskové konštrukcie sa v pôvodnom stave na objekte nenašli — vnútorné schodisko v dolnom podlaží bolo zrušené pri zvyšovaní úrovne suterénu a vonkajšie schodisko do horného podlažia bolo odstránené pri renesančných úpravách. Pôvodné omietkové vrstvy neostali zachované ani v interiéri, ani v exteriéri objektu. Na kamennom vynášacom oblúku priečky a na tehlovom záklenku dolného vstupu je jasne badateľný spôsob ich vzniku šalovaním, lebo medzi kameňmi, resp. tehľami, je zachovaná pôvodná omietka s odtlačkami po šalovacích doskách. Na vnútornej strane múrika predsienky sa čiastočne zachovala pôvodná úprava povrchu s ložnou maltou rozozieranou do špár medzi kameňmi.

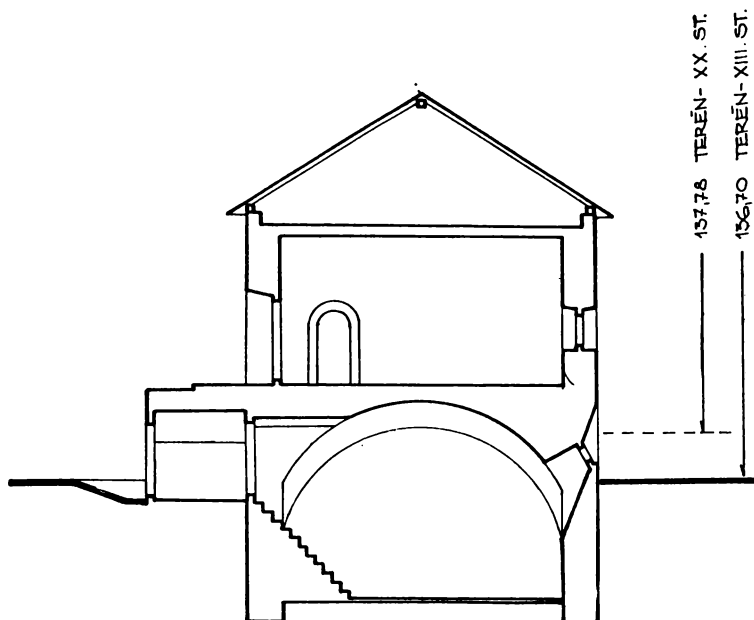
Obr. 20. Hypotetická rekonštrukcia domu z 2. pol. 13. st. Priechy rez severný.

vých múroch obejktu. Čitateľná nálezová situácia oboch hlavných vstupov v polohe šikmo nad sebou (obr. 20) by vymedzila umiestnenie potenciálneho trámového stropu medzi záklenkom dolného a prahom horného portála. V predmetnej výške sa však nenachádzajú v skúmaných priestoroch žiadne stopy po uložení trávov, čo poukazuje na primárne osadenie valenej klenby dolného podlažia. V hornom podlaží sa vzhľadom na absenciu vyššie položených murív nezachovali žiadne indície poukazujúce na charakter zastropenia miestností či zastrešenia objektu. Predsieň vstupu do dolného podlažia bola pôvodne tiež valeno zaklenutá tehľami rovnakých rozmerov ako v záklenku vstupu a vo veľkej klenbe, na čo poukazuje nález tehly v nábehu na klenbu v mure predsieňky. Pôvodná drevená podlaha sa na objekte nezachovala; archeologická sonda č. 1 zachytila pôvodnú úroveň podlahy dolného podlažia (3,95 m pod dnešnou úrovňou ulice), s úpravou dlážky na spôsob udusaanej zeminy.

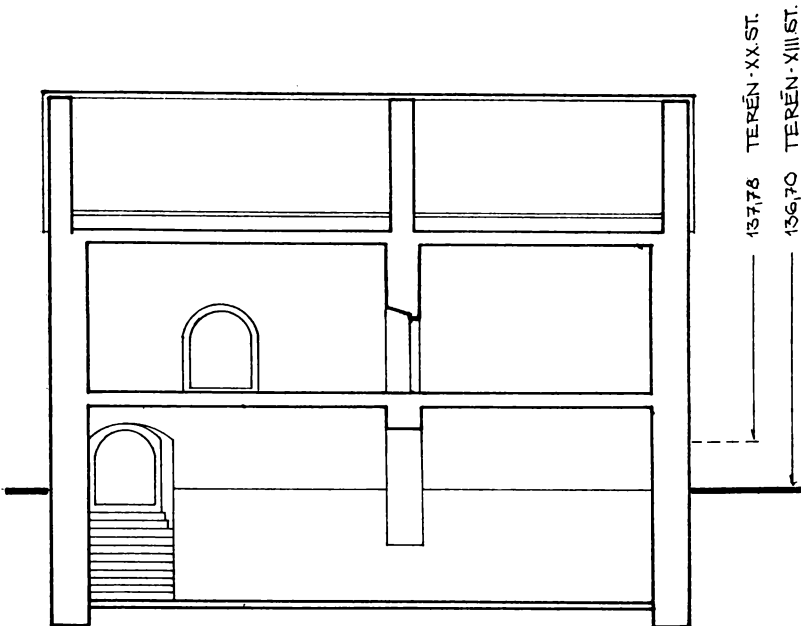
Obr. 21. Hypotetická rekonštrukcia domu z 2. pol. 13. st. Pozdĺžny rez západný.

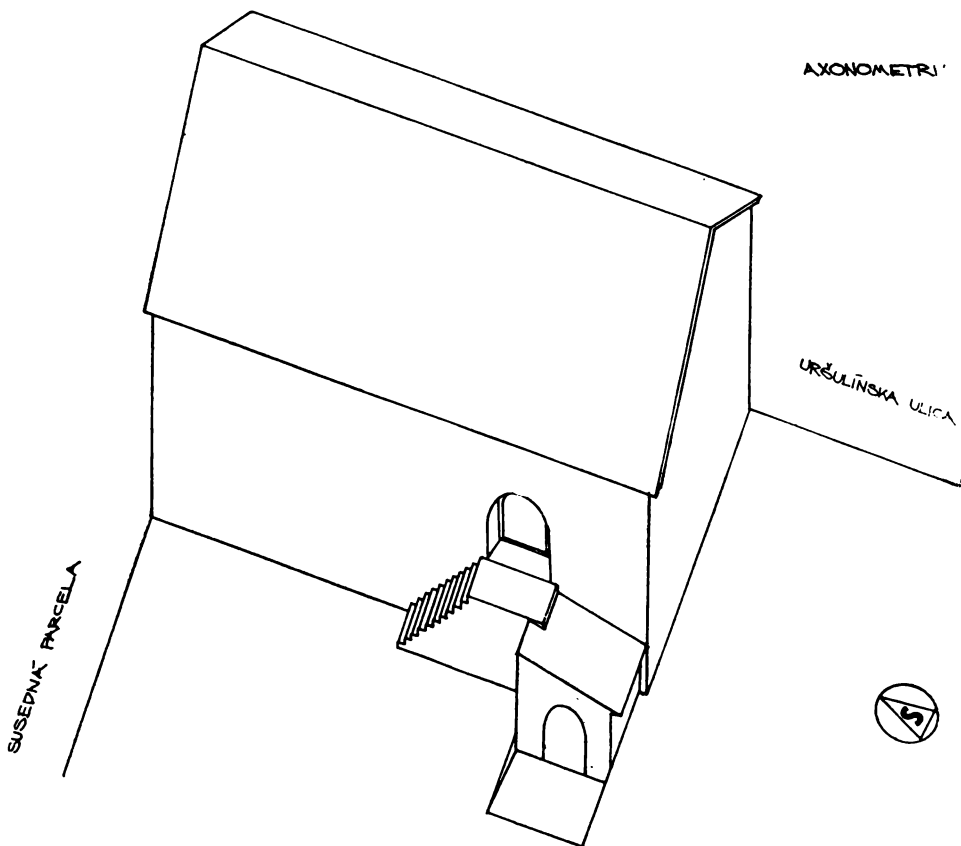
Obr. 22. Hypotetická rekonštrukcia domu z 2. pol. 13. st. Axonometria.
