**Zjišťovací průzkum a rekonstrukce románského kostela sv. Petra a Pavla
v Řeznovicích**

Archaeologia historica. 1988, vol. 13, iss. [1], pp. 385-401

Zjišťovací průzkum a rekonstrukce románského kostela sv. Petra a Pavla v Řeznovicích

LUBOMÍR KONEČNÝ—KAREL KUČA

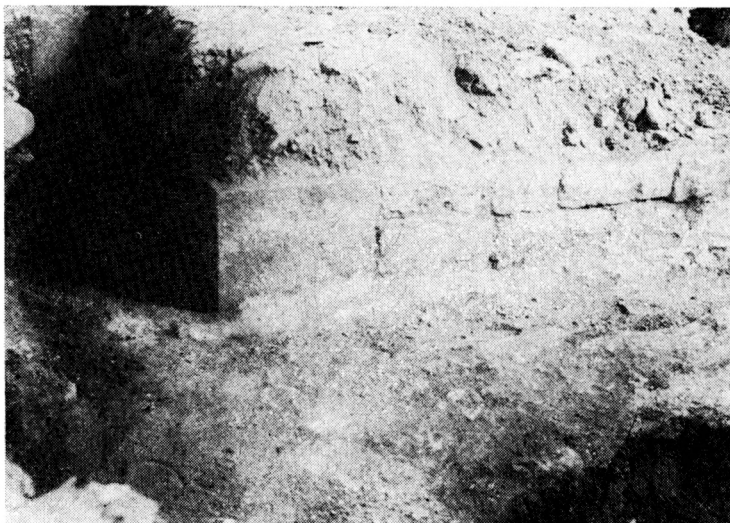
Obr. 7. Kvádřikové zdivo nároží vnitřního prostoru westwerku r. 1947. Neodkrytý schodový stupeň vlevo. Fotoarchív KSSPPOP Brno.

7. Quadermauerwerk der Ecke des Westwerkkinnenraums im Jahre 1947. Unaufgedeckte Treppenstufe links. Photoarchiv des Denkmalamtes (KSSPPOP) Brno.
8. Westseite des prismatischen Baukerns im heutigen Dachboden. Unter der Chorbogen, darüber der Eingang ins Oktogon und der Dachabdruck (?) des Westwerks. Photoarchiv des Denkmalamtes (KSSPPOP) Brno.

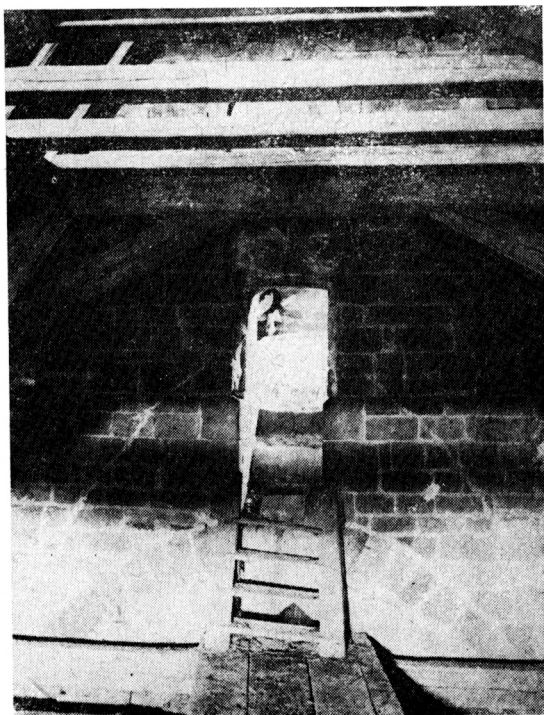
Obr. 8. Západní strana hranolovitého jádra stavby v dnešním podstřeší. Oblouk empory vespod, nad ním vstup do oktogonu a otisk střechy (?) westwerku. Fotoarchiv KSSPPOP Brno.

kání kvádrů obou nároží nesoucích oblouk empory, k němuž došlo při asanaci westwerku a přístavbě mladší lodi. Pro rekonstrukci zastřešení západního útvaru jsou důležité dvě okolnosti: Dochování autentického vstupu do oktogonu z podstřeší westwerku, jehož ostění bylo pouze částečně dodatečně upraveno (zvýšeno po osazení vyšší střechy pozdější lodi), a dále zřetelná stopa obrysu střechy na kvádrovém zdivu románské stavby nad obloukem empory, jejíž vrchol byl v ose stavby, těsně nad původním uzavřením románského vstupu do oktogonu, a současně pod západní nikou oktogonu (obr. 8). Vzhledem k tomu, že tato obrysová linka je mírně zaoblena do tvaru hrotitého oblouku, mělo se za to, že zde snad bývala přilepena klenba domnělé pozdně gotické lodi.⁴ Protože však existence nějaké starší lodi, než je stávající loď renesanční není nálezově prokázána, je nutno považovat zmíněnou stopu za doklad obrysu střechy westwerku. Při bližším pozorování je zřejmé, že hrotitý oblouk není spojitý, nýbrž složený ze tří různě dlouhých úseček. Pata obrysu střechy se těsně přimyká k oblouku empory, takže střecha byla osazena blíže k vnitřnímu líci obvodového zdiva, což lze zřejmě vysvětlit existencí kamenných žlabů na koruně severní a jižní zdi westwerku. Neobvyklý profil střechy lze pak zdůvodnit snahou nezakrýt západní dekorativní niku oktogonu, avšak současně umožnit přístup do něj, který by při konstrukci střechy trojúhelníkového profilu nebyl vůbec možný (situování vchodu na klenbu oktogonu bylo úzce vymezeno vrcholem oblouku empory a spodním okrajem niky oktogonu, což také vysvětluje stísněnost vchodu a nezbytnost jeho zpřístupnění přistavovaným žebříkem, jevící se jako výhodné z hlediska útočištného). Toto konstrukční řešení střechy předpokládá existenci zděného západního štítu westwerku, neboť realizace sférické valbové střechy by byla technicky nesmírně obtížná a omezovala by přístup do oktogonu. Obrys štítu je ovšem nutno předpokládat trojúhelníkový — jednak z formálních důvodů, především však proto, že jeho vrchol musel být vůči hřebenu střechy převýšen, aby obrysově překryl konvexní profil střechy. Předpokládáme, že trůnní prostor empory v patře westwerku byl prosvětlen sdrúženým oknem v západním průčelí — nejspíše trojitým, představoval-li se kníže odtud shromáždění při ceremoniálních aktech, konaných zpravidla v atriu před západním průčelím westwerků, jak je alespoň známo ze západoevropského prostředí. Konečně bylo asi patro řeznovického westwerku zpřístupněno pavlačí nebo lávkou ze severní strany, kde lze s největší pravděpodobností předpokládat existenci knížecího dvorce.

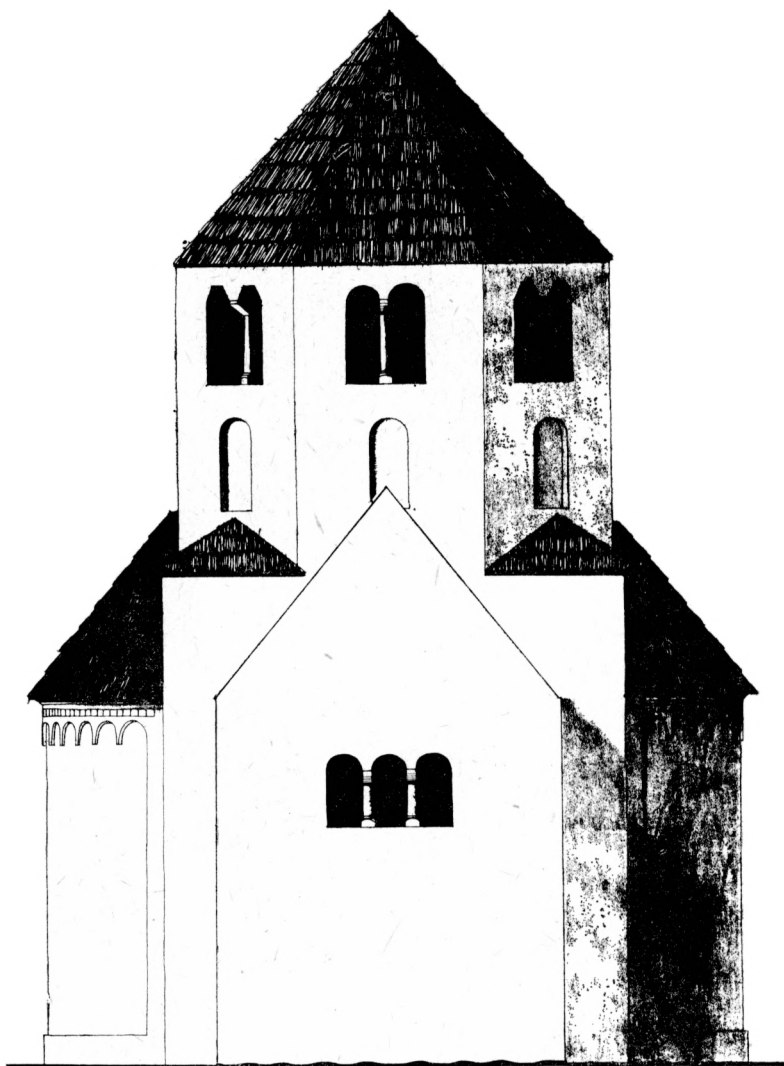
Obr. 21. Západní průčelí.
