Archaeologia historica. 1988, vol. 13, iss. [1], pp. 403-416

Archeologický výzkum rotundy sv. Jana Křtitele pod Pražským hradem v r. 1986 a 1987

ZDENĚK DRAGOUN

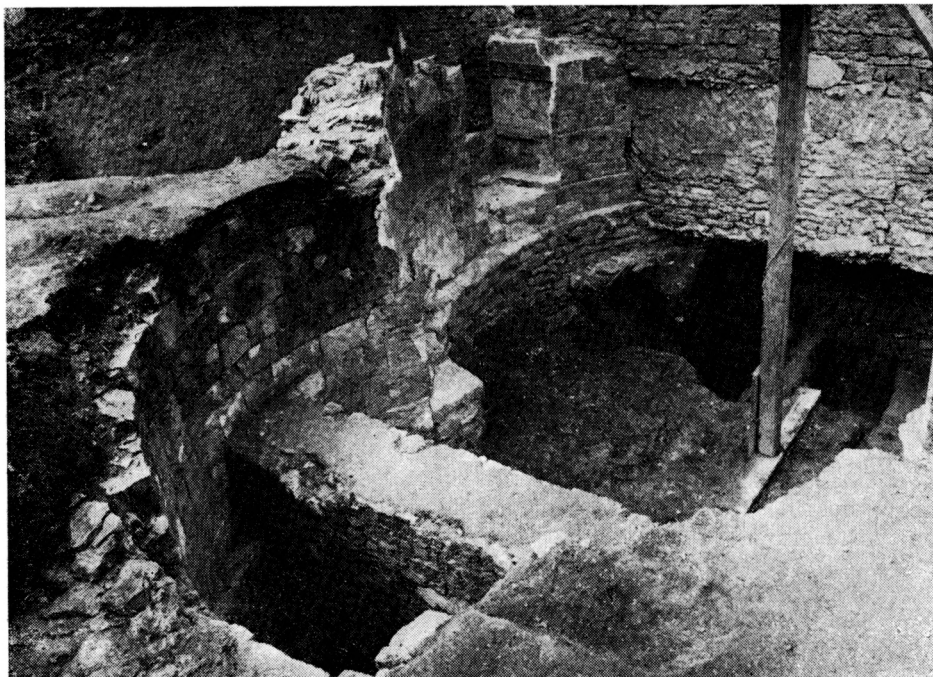
Obr. 2. Pohled do interiéru rotundy od severovýchodu po vybrání zásypů. V západní části lodi rotundy jsou patrné hrobové jámy z mladší fáze existence kostela. Foto V. Kvapil.

- Abb. 1. Situationsplan des Kerns von Jánský—Hügel mit der Bezeichnung der entdeckten Rotunde (1) und des jüngeren rechteckigen Schiffs (2) der Kirche St.-Johannes-des-Täufers. Zeichnung: J. Mourek.
- Abb. 2. Blick in das Rotundeninterieur vom Nordosten nach der Aushöhlung der Aufschüttung. Im Westteil des Schiffes sind Grabgruben aus der jüngeren Phase der Existenz der Kirche deutlich zu sehen. Photo: V. Kvapil.
- Abb. 3. Nordansicht der Südwand des Rotundenschiffs. Oben die Eingangsöffnung, rechts inmitten zwei verschiedene Teile des Unterbaus. Unten eine rundliche

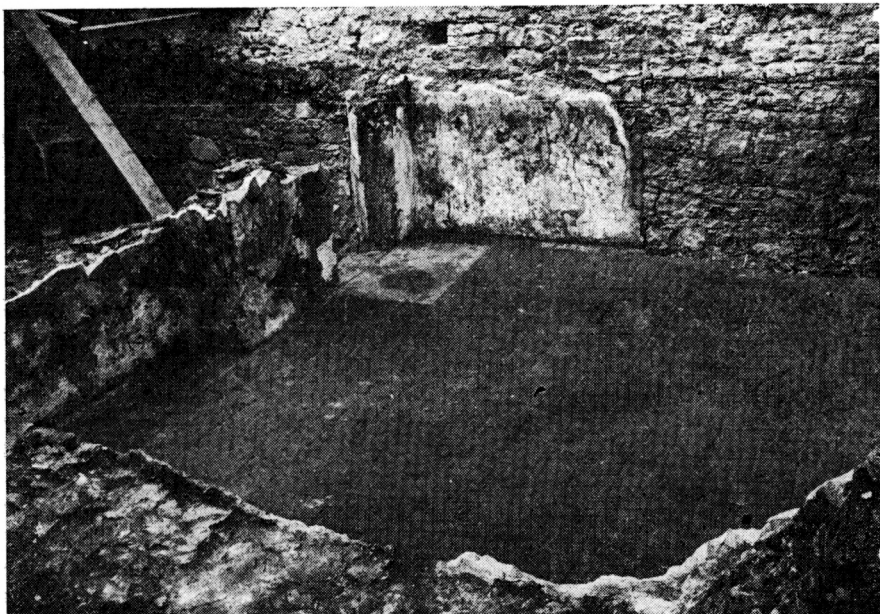
Obr. 4. Pohled od východu na mladší sakristii se vstupem do rotundy. Omítnuté zdivo po zřetelnou spáru představuje severní úsek východní štítové zdi obdélné lodi mladší fáze kostela. Neomítnuté zdivo vpravo od spáry souvisí s přestavbou svatyně na obytný dům po roce 1784. Foto V. Kvapil.

- Abb. 4. Ostansicht der jüngeren Sakristei mit dem Eingang in die Rotunde. Das bis zur deutlichen Fuge angeworfene Mauerwerk stellt den Nordabschnitt der östlichen Giebelmauer des rechteckigen Schiffes der jüngeren Phase der Kirche dar. Das unbeworfene Mauerwerk rechts von der Fuge hängt mit dem Umbau des Heiligtums in ein Wohnhaus nach dem Jahre 1784 zusammen. Foto: V. Kvapil.

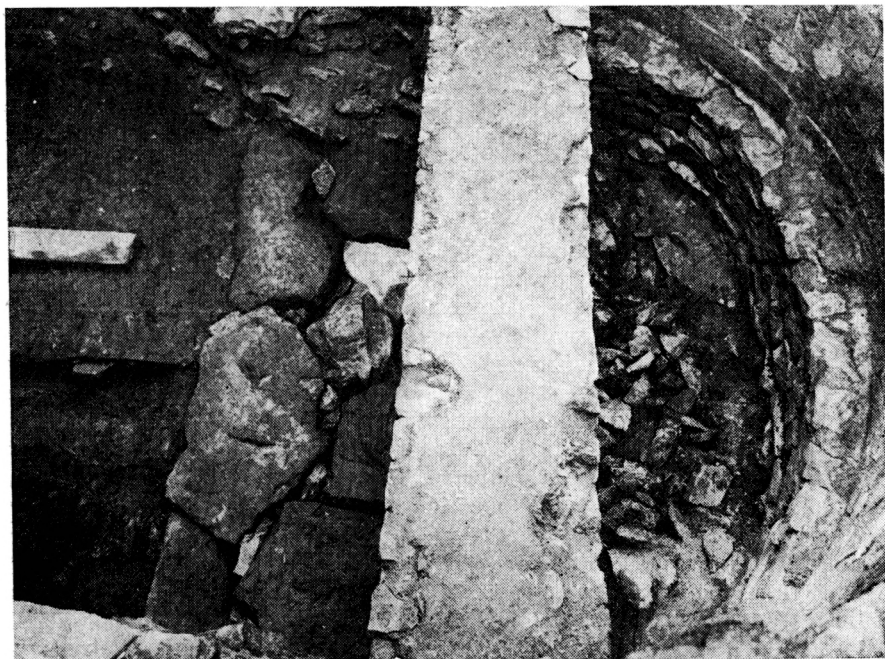
Obr. 5. Pohled do apsidy rotundy s mladší příčnou zídou. Statické zpevnění vnitřku apsidy je tvořeno vpravo od zídky rozměrnými kusy pískovce, vlevo drobnějšími opukovými kameny. Foto V. Kvapil.

této příležitosti došlo i k okosení hrany mezi lodí a apsidou do 25—30 cm široké plochy v partii nad novou podlahou, tvořenou podle dvou dochovaných drobných fragmentů keramickými dlaždicemi o jednom dochovaném rozměru 20 cm a výšce 4,5 cm. Patrně statickou funkci měla 60 cm široká zídka, probíhající ve směru S-J napříč apsidou s korunou těsně pod úrovní zvýšené podlahy (obr. 5). Zdivo nad novou dlažbou bylo rovněž nově omítnuto. Červeně malovaná omítka byla plasticky členěna dvěma vystupujícími horizontálními pásy širokými 15 cm, vzdálenými od sebe 45 cm, při čemž spodní z nich nesedal přímo na zvýšenou podlahu. Nad horním plastickým pásem směrem vzhůru pokračovala omítka bílená vápnem. Ve spodní partii nadzemního zdiva se dochovaly relikty starší omítky, představující dodatečnou úpravu povrchu stěn interiéru rotundy. V první fázi její existence počítáme s neomítnutými stěnami, tvořenými pečlivě opracovanými opukovými kvádríky. Původní podlaha rotundy se nedochovala; jen na jediném místě předzákladu uložený nízký plochý kámen nasvědčuje existenci dlažby z opukových placáků. Předzáklad samotný neměl konstantní šířku, ale vystupoval proti nadzemnímu líci o 6—25 cm a byl vyzděn z lomové opuky v ne zcela pravidelných řádcích (obr. 3 a 5).

na souvislé vrstvě kamenů, tvořících zřejmě její statickou substrukci s výrazným lícem z rozměrných pískovcových desek v místě triumfálního oblouku a ve východní části apsidy z nevelkých nepravidelně ložených kusů opuky (obr. 5).

- Abb. 5. Blick in die Rotundenapside mit einer jüngeren kleinen Quermauer. Der statischen Verfestigung des Apsideninneren dienen umfangreiche Sandsteinstücke rechts von der Mauer und kleinere Pläuersteine links. Photo: V. Kvapil.

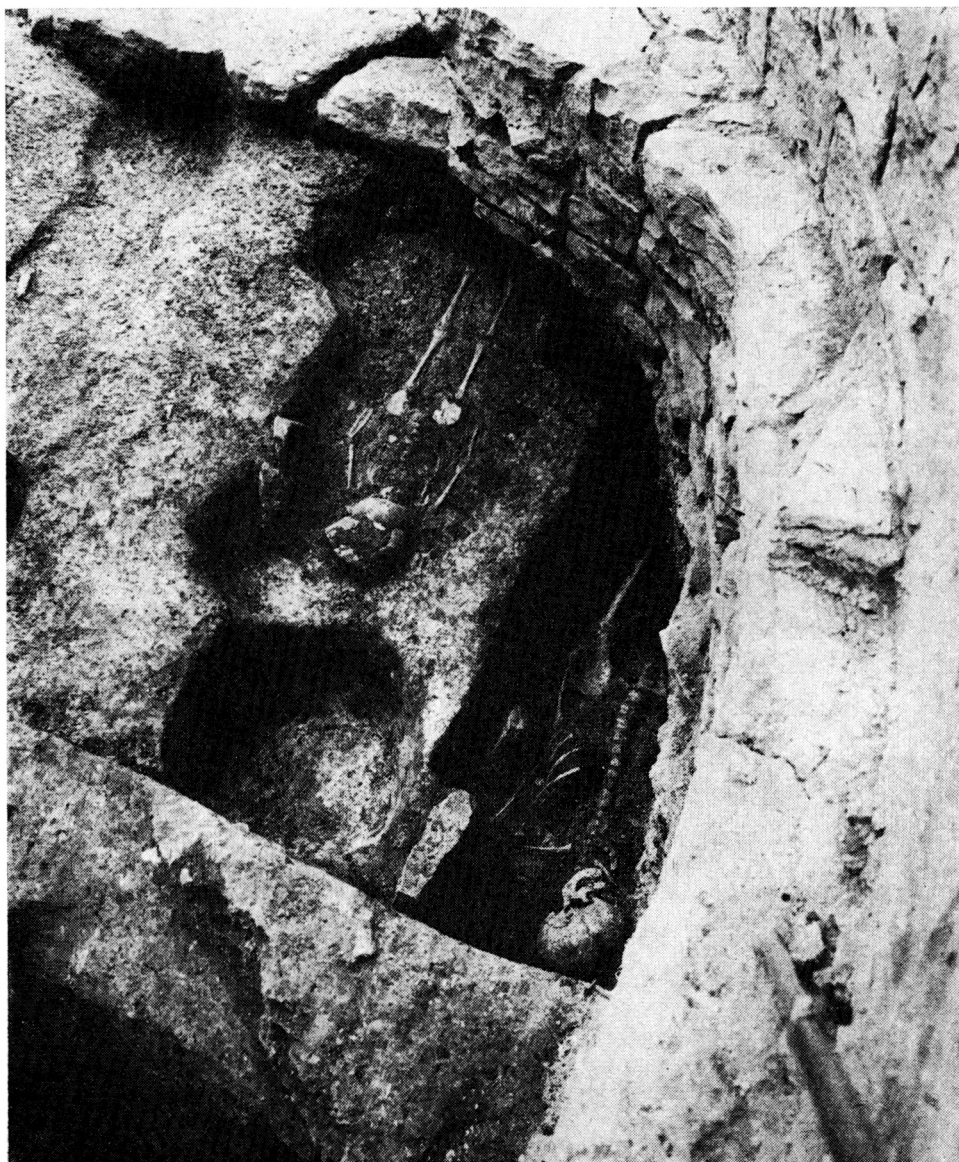
Obr. 6. Pohled od západu do interiéru rotundy. Dva hroby náležející k pohřbišti předcházejícímu stavu rotundy. Foto V. Kvapil.

Možnost rozebírání historického nadloží tedy přinesla pouze východní polovina lodi rotundy. Na nevelké ploše zde byly odkryty čtyři kostrové hroby, z nichž tři byly porušeny buď vlastní stěnou rotundy nebo substrukcí v apsidě (obr. 6). Z nich nejdůležitější byl jediný hrob dospělé osoby, výrazně porušený jižní stěnou lodi rotundy, který obsahoval v partii lebky dvě cínové esovité záušnice o průměru cca 4 cm a síle drátu 4 mm (obr. 7). Záušnice byly vyzviženy ve velmi špatném stavu a naděje na jejich uchování je nepatrná. Cínové záušnice se v Čechách vyskytují jen zřídka a je možné je klást do období od konce 10. do konce 12. století [Krumphanzlová 1974, s. 56]. Jen o málo menší cínová záušnice o totožné síle drátu byla nalezena v hrobu č. 40 v Radomyšli

- Abb. 6. Westansicht des Rotundeninterieurs. Die zwei Gräber gehören der Grabstätte an, die sich dort vor dem Rotundenaufbau befunden hatte. Photo: V. Kvapil.

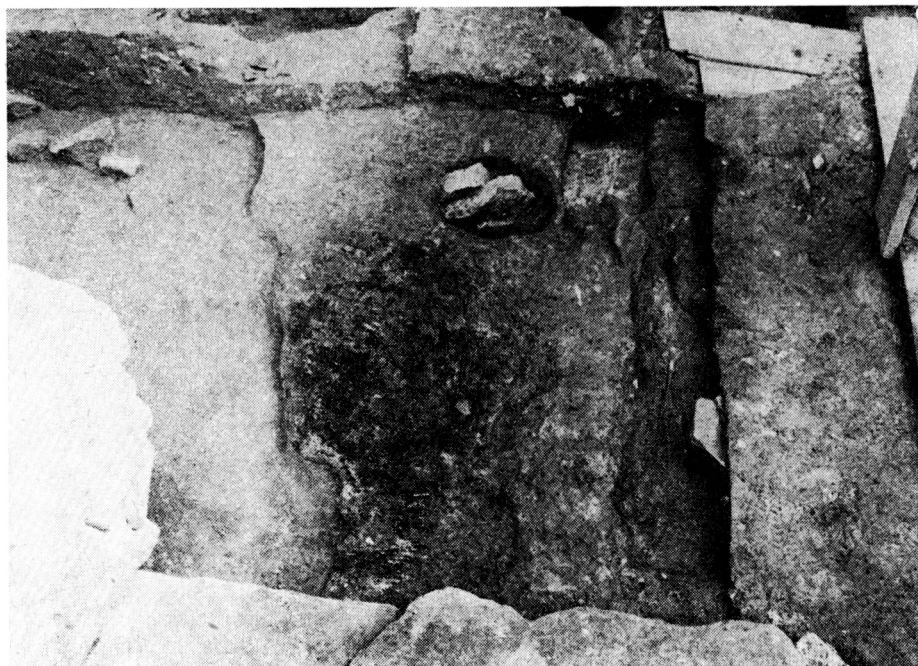
Obr. 8. Pozůstatky sídlištního horizontu v interiéru rotundy, tvořené torzem ohniště a kúlovou jamkou. Hrana vlevo tvoří obrys hrobových jam, vpravo část dalšího hrobu. Pohled od východu. Foto V. Kvapil.

a je datována do 12. století (Nechvátal—Radoměský 1964, s. 675 n). Uvedené hroby porušovaly nízké sídlištní souvrství s torzem ohniště a několika křivými jamkami (obr. 8). Po rozebrání zbytku nadloží a vybrání výplně hrobů byla odhalena i hlubší partie základů rotundy, zděna znovu odlišným způsobem. Zdivo je nepravidelně kladeno do výkopu a bohatě zaléváno maltou, vytlačenou přes linii zdiva a zaplňující prostor základového vkopu. V místě dotyku nepravidelného a hrubě řádkovaného základu vystupuje prvý z nich a vytváří tak druhý nepravidelný předzáklad 10—30 cm široký, výrazně kónický ve své horní partii (obr. 3). Tento způsob vyzdění základů nasvědčuje tomu, že původní podlaha rotundy byla položena zhruba o půl metru nad úroveň terénu v době stavby. Rozdíl mezi terénem a podlahou byl pravděpodobně v době stavby vyrovnán navážkou, která byla společně s oběma podlahami zlikvidována při vybírání hrobů po odsvěcení kostela. Popsané torzo historického nadloží přineslo i charakteristické keramické nálezy. Z hlíny mezi kameny substrukce apsidy pochází fragment archaického zduřelého okraje (obr. 9:1) a z nevelkého úseku nejmladší dochované vrstvy, překrývající hrob se záušnicemi, pak několik okrajů (obr. 9:4—7) včetně vyspělejší formy okraje zduřelého (obr. 9:6). Nízké sídlištní souvrství, porušené hroby, je charakterizováno okrají s kalichovitou profilací (obr. 9:8, 9).

- Abb. 7. Zinnohringe aus dem Grab Nr 6. Photo: V. Kvapil.
- Abb. 8. Überreste des Siedlungshorizonts im Interieur der Rotunde — Teil einer Feuerstätte und ein Pfostenloch. Die Kante links bildet dem Umriß von Grabgruben, rechts ein Teil eines weiteren Grabs. Ostansicht. Photo: V. Kvapil.

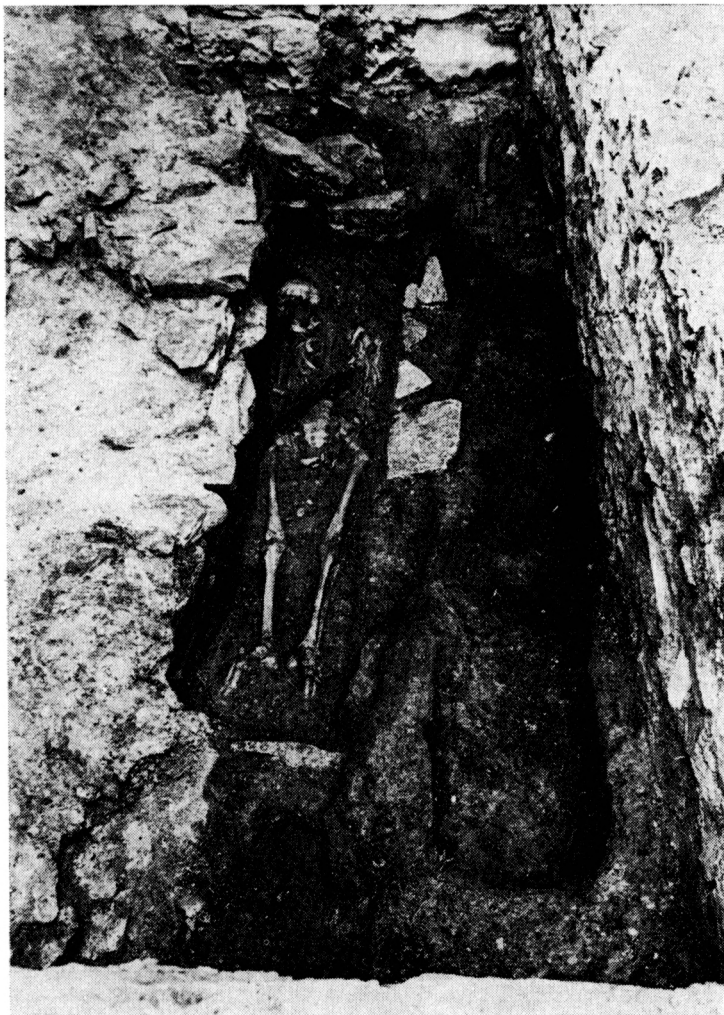
Obr. 11. Hroby v interiéru starší sakristie. Uprostřed hrob s kamenným obložním a zbytky rakve, stratigraficky starší než základy rotundy. Foto V. Kvapil.

měrnější sakristie, byl i vchod situován na stejném místě, pouze zvýšen souhlasně se zvýšením nových podlah. Vně starší sakristie byly zatím odkryty čtyři hroby, všechny bez výbavy. Keramické nálezy z jejich zásypu je řadí do vrcholného či pozdního středověku. Uvnitř starší sakristie bylo zachyceno celkem pět hrobů, vesměs starších než tato stavba a ve dvou případech starších než samotná rotunda. Jeden z těchto hrobů se vyznačoval kamenným obložením mezi stěnou rakve a stěnou hrobové jámy (obr. 11). I ve všech těchto případech postrádáme jakékoliv vybavení pohřbených.

- Abb. 10. Mauerwerk der älteren Sakristei. Links die Krone des abgemeißelten Teils der Rotunde. Nordostansicht. Photo: V. Kvapil.
- Abb. 11. Gräber im Interieur der älteren Sakristei. In der Mitte ein Grab mit Steinverkleidung und Sargüberresten, Stratigraphisch älter als der Grundbau der Rotunde. Photo: V. Kvapil.

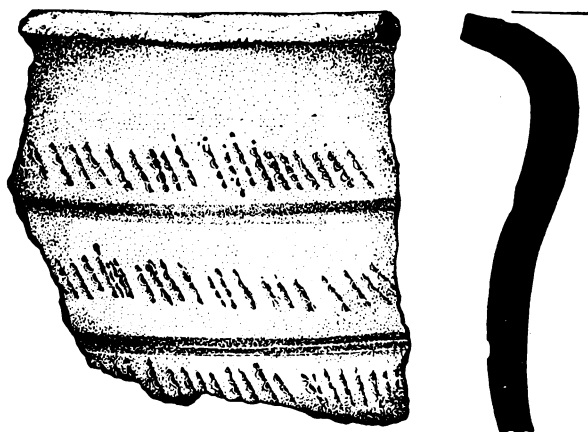
Obr. 12. Fragment středohradištní nádoby ze základového vkopu starší sakristie. Kresba S. Svatoňová.

V druhotném uložení bylo v těchto partiích výzkumu nalezeno i několik úlomků keramiky, odlišující se od střepů získaných v minulém roce, patřících do okruhu keramiky s kalichovitou a zduřelou profilací okraje. Nejvýraznější fragment byl získán ze základového vkopu starší sakristie a hlásí se svým formováním i výzdobou do středohradištního období (obr. 12). Velikost střepu a jeho ostré lomy nenasvědčují tomu, že by se na místo uložení dostal ze vzdálenějších míst (např. splachem z Pražského hradu) a považujeme jej proto za doklad počátků zdejšího osídlení.

- Abb. 12. Fragment eines Gefäßes aus der mittleren Burgwallzeit aus der Gründungsphase der älteren Sakristei. Zeichnung: S. Svatošová.
