**Dokončení archeologického výzkumu vnitřního hradu v Lelekovicích,  
okr. Brno-venkov**

*Archaeologia historica*. 1991, vol. 16, iss. [1], pp. 233-239

JOSEF UNGER

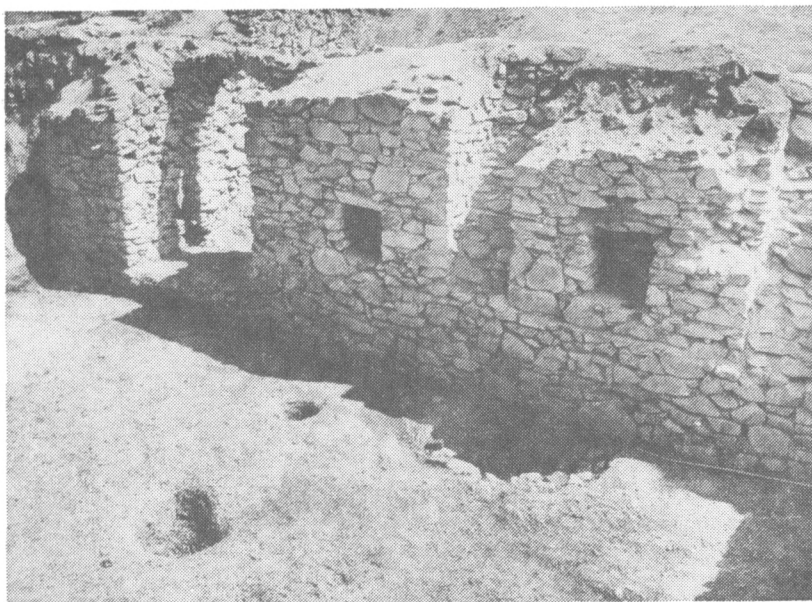
**Obr. 3.** Lelekovice-hrad. Sklep E od jihozápadu se vstupem, výklenky, šikmými okny a jámkou.

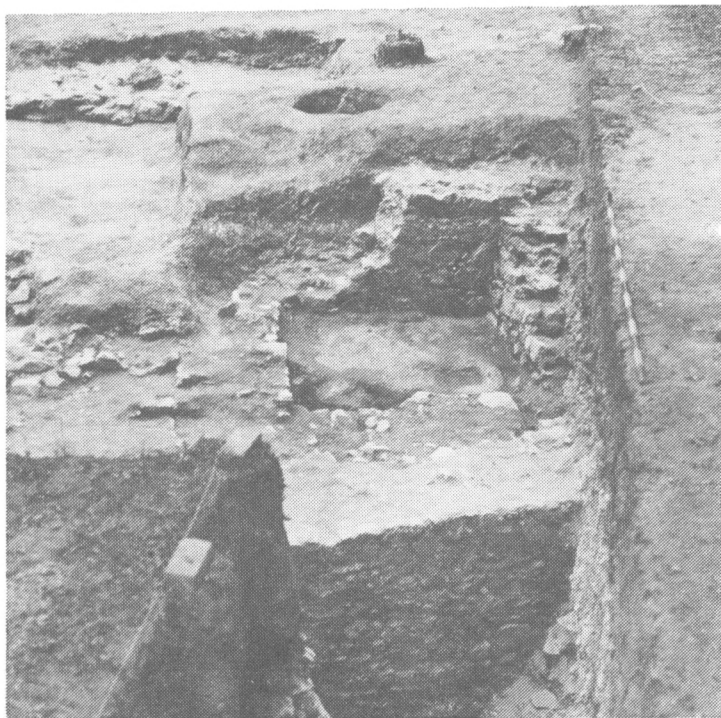
**Obr. 4.** Lelekovice-hrad. Propadliště padacího mostu (I) od jihovýchodu.

vjezd přes padací most od jihovýchodu. Zde se také podařilo prozkoumat zbytky průjezdné brány s propadlístěm (I) (obr. 4). Historie hradu se uzavřela v prvních letech 15. stol. po vojenské akci brněnského sudího Erharda z Kunštátu a Skal a brněnských měšťanů, kteří hrad dobyli. Zřízení hradu byla postupně rozebírána na stavební materiál tak, až na povrchu zmizelo zdivo docela a parcela patřící fara byla obdělávána jako pole.
