Stavebno-historický prieskum hradu Hrušov a metodický prístup k jeho konzervácii v r. 1928—1930

Archaeologia historica. 1994, vol. 19, iss. [1], pp. 215-227

MARTIN BÓNA

Príspevok predkladá interpretáciu stavebného vývoja hradu Hrušov v katastri obce Hostie, okr. Nitra na základe výsledkov stavebného prieskumu, pri konfrontácii s písomnými prameňmi a prináša hodnotenie metodiky jeho konzervácie.

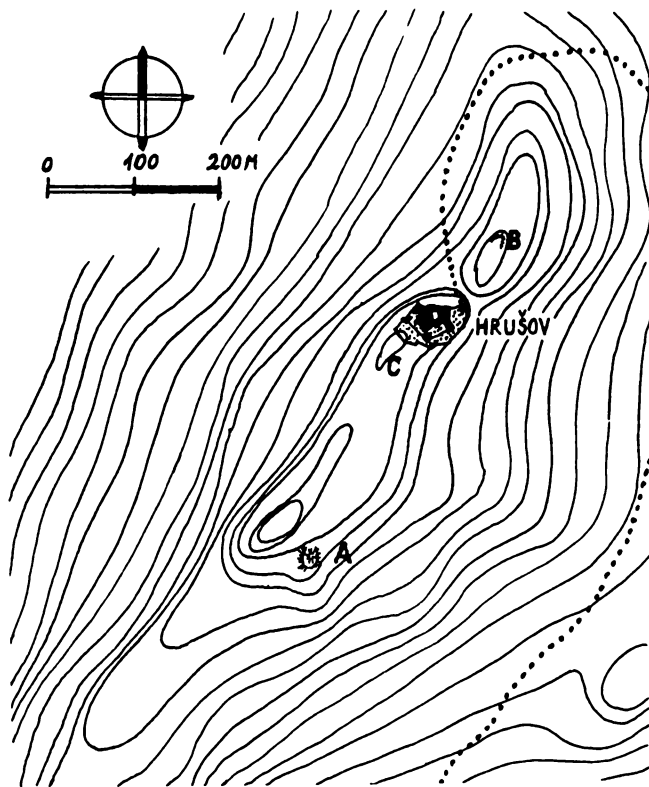
Obr. 1. Situácia hradu Hrušov s okolitými vyvýšenými polohami a prístupovou komunikáciou.

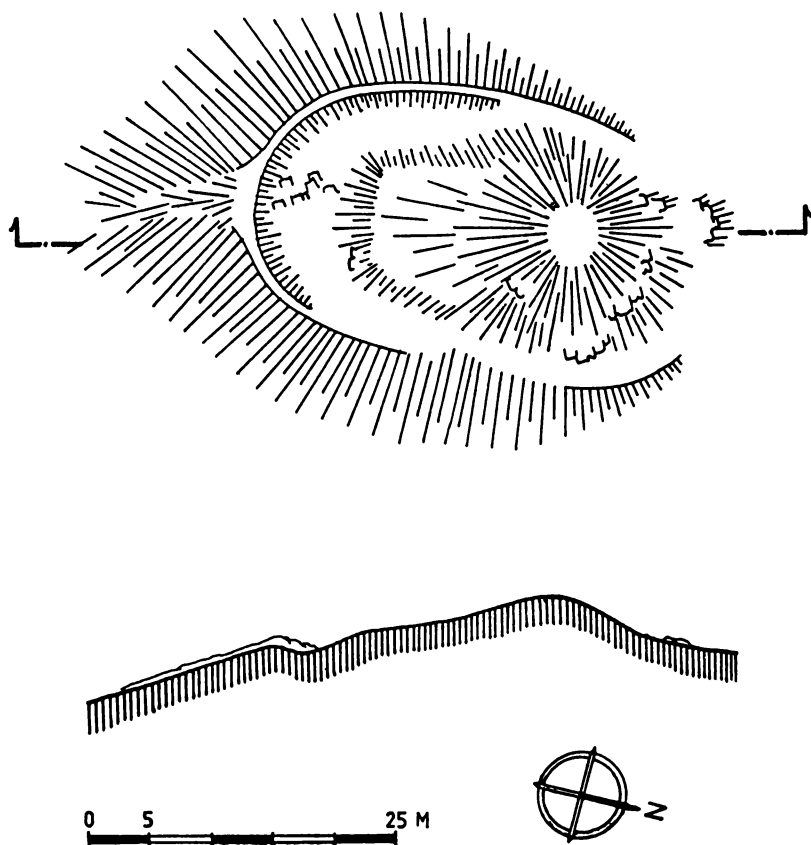
Obr. 2. Vyvýšená poloha „A“ s valovým opevnením predpokladaného obliehacieho opevnenia.

Počas protikráľovského sprisahania v r. 1403, kedy hrad vlastní povstaleckí Kanižaiovci, je tento pod vedením Petra Forgáča násilne dobývaný z novopostaveného opevnenia oproti hradu (Bártfai 1910, 101). Jeho zvyškom je s najväčšou pravdepodobnosťou oválne valové opevnenie s osami 40×20 m, ktoré obkolesuje vyvýšeninu nad terénou terasou, cca 280 m južne od hradu (obr. 1-A, obr. 2). Okrem výhodnej polohy pre sledovanie prístupovej cesty tu funkciu dočasného obliehacieho opevnenia napovedá absencia zvyškov kamennej architektúry a črepov pri prieskume a povrchovom zbere (Bóna 1993b).

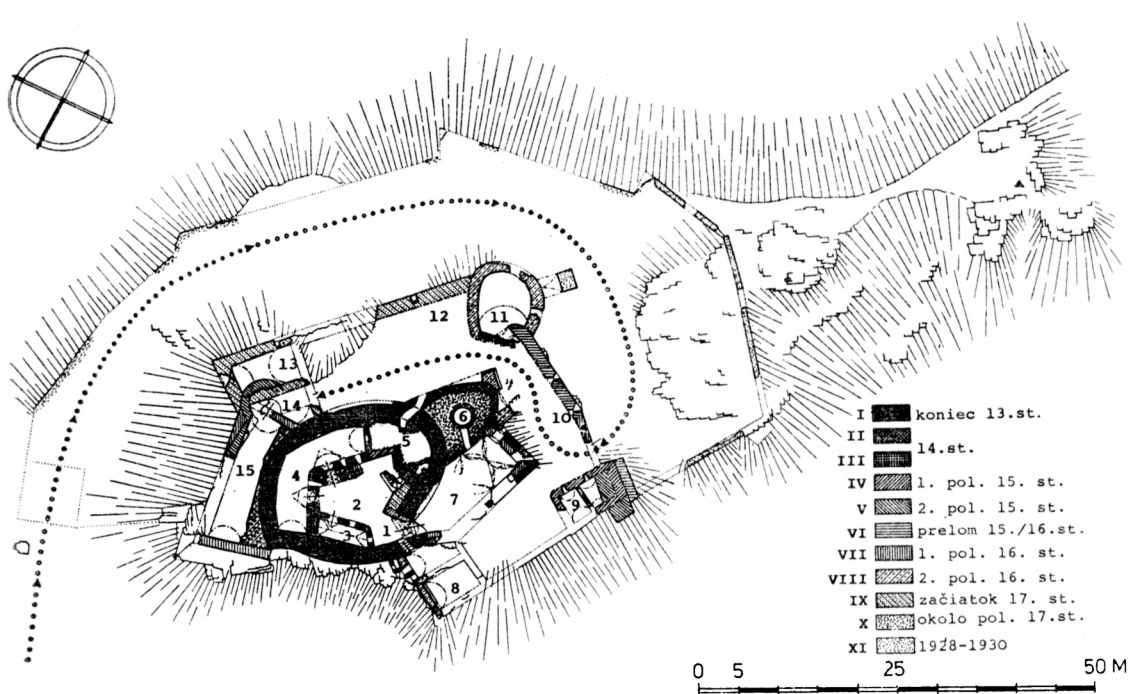
Obr. 3. Pôdorysné zameranie hradu Hrušov s vyznačením stavebných etáp (prízemia objektov).

Prieskumom identifikovanú najstaršiu zástavbu totiž tvoril 2 m hrubý obalový múr, ktorého plynulým zatočením vzniklo malé jadro oválneho pôdorysu 26×22 m so zalomeným výbežkom na severozápade, obsahujúcim hlavný vstup (obr. 3 — č. 1, ďalej len čísla objektov). Na severe, kde prirodzenú ochranu zabezpečovala skala, bol obalový múr zahrotený v smere proti prí-

stupovej komunikácii, ktorá pravotočivým spôsobom prekonávala hradný svah. Vnútrná zástavba pozostávala z minimálne dvoch identifikovaných objektov, ktoré sa od severu po juhovýchod zvnútra pripájajú k obalovému múru (č. 3, 4), čím v strede vytvorili malé nádvorie (č. 2). Menší prízemný objekt s vnútornými rozmermi 6,5×2 m bol prístupný z nádvorcia a mal v smere proti vstupu do hradu orientovanú strieľňu. Väčší objekt so zalomeným pôdorysom a s vnútornými rozmermi 18×3,5 m si okrem pôvodných štrbinových vetrákov zachoval dva vstupy z nádvorcia, čo napovedá, že pôvodne ešte mohol byť členený. Identifikovať prvotnú zástavbu v juhovýchodnej časti nádvorcia

V nasledujúcej stavebnej etape sa prenieslo ťažisko obrany na novovybudovanú obrannú vežu v útočnej polohe (č. 6), ktorá sa na juhozápade zvonka pripája priamo k obalovému múru. Jej trojboký pôdorys vznikol prienikom konvexných strán, stretajúcich sa v nevýraznom tupouhľom brite, armovanom pieskovecovi kvádrmi, pričom šírka veže v kontakte s obalovým múrom činí 10 m a stredná dĺžka 8,5 m. Určenie primárnosti polozasypanej cistery s vnútorným priemerom 2 m, umiestnenej v strede veže, znemožňujú zásypy. Do tejto stavebnej etapy spadá vznik nových zasypaných objektov so šachtou neznámej funkcie v južnej časti jadra (č. 5), zosilnenie obalového múru v úrovni poschodia 0,85 m hrubou prímurovkou, ktorá súvisí s jeho nadstavbou, majúcou dodnes v korune nad vstupnou časťou kapsy po nosných trámoch ochodze, ďalej vybudovanie malého preddvoria na ochranu vstupu na západnej strane (č. 7), ktorého zvyšky vystupujú z líca päty muriva renesančného paláca, a pravdepodobne tiež zaklenuťie prízemí starších objektov na nádvorí (č. 3, 4). Stavebný materiál a spôsob murovania je v tejto etape totožný s etapou predošlou, čo napovedá vzhľadom na výraznú odlišnosť voči mladším murivám rovnakých staviteľov a menší časový odstup etáp. Možnosti, že by šlo o nadväzujúce fázy jedinej stavebnej etapy, odporuje zásadná dispozičná zmena pôvodnej stavby s prioritou obalového múru na dispozíciu s vysunutou obrannou vežou, ako aj priebeh murív 2. stavebnej etapy v južnej časti jadra, ktoré na poschodí nerešpektujú obalový múr jadra hradu (č. 5). Na časové zaradenie tejto etapy môže vplyvať výskyt ďalšej, na území Slovenska ojedinelej valcovej veže s britom, a to v bergfritovej dispozícii jadra Oponického hradu. Tento, vzdialený od Hrušova len 19 km na západ,

Zum ältesten Burgturm gehört Mantelmauerwerk in der Ovalform 26×22 m mit dem Eingang an der NW Seite (Abb. 3). Im Innenraum standen wenigstens zwei Objekte, die mit dem Mantelmauerwerk verbunden waren. Diese Burgtypen kommen in Mähren und in Schlesien schon am Ende des 13. Jh. vor. In der folgenden Bauphase hat man einen Wehrturm mit einer Zisterne gebaut. Auch in der Innenfläche der Burg entstanden weitere Objekte. Ihre Reste kann man heute an den Wänden des Renaissance-Palastes beobachten.

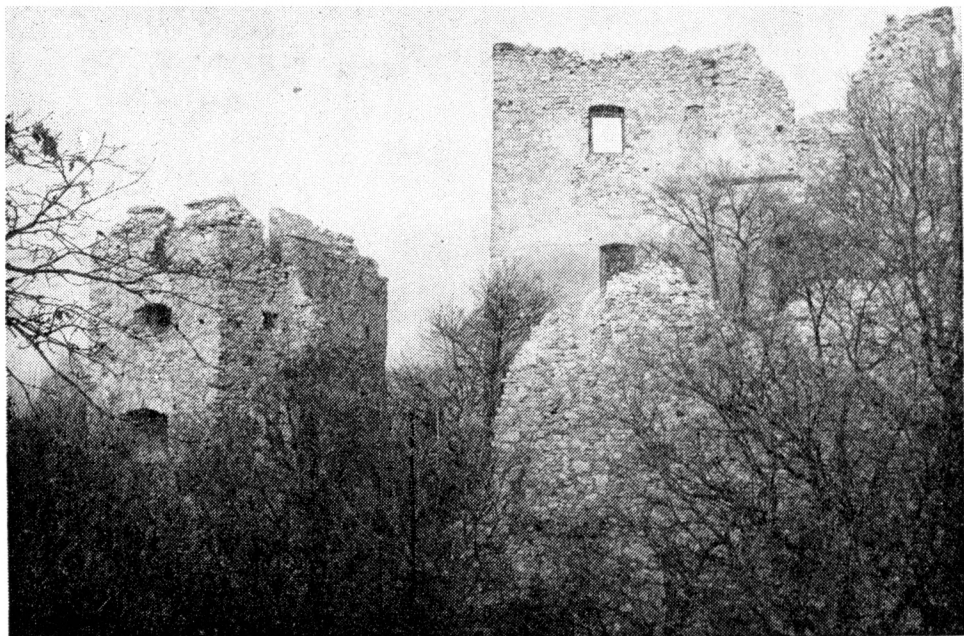
Obr. 4. Pohľad z juhu na kvadratickú vežu a hradbu 1. predhradia, za nimi západný palác a útočistná veža s nadstavbou.

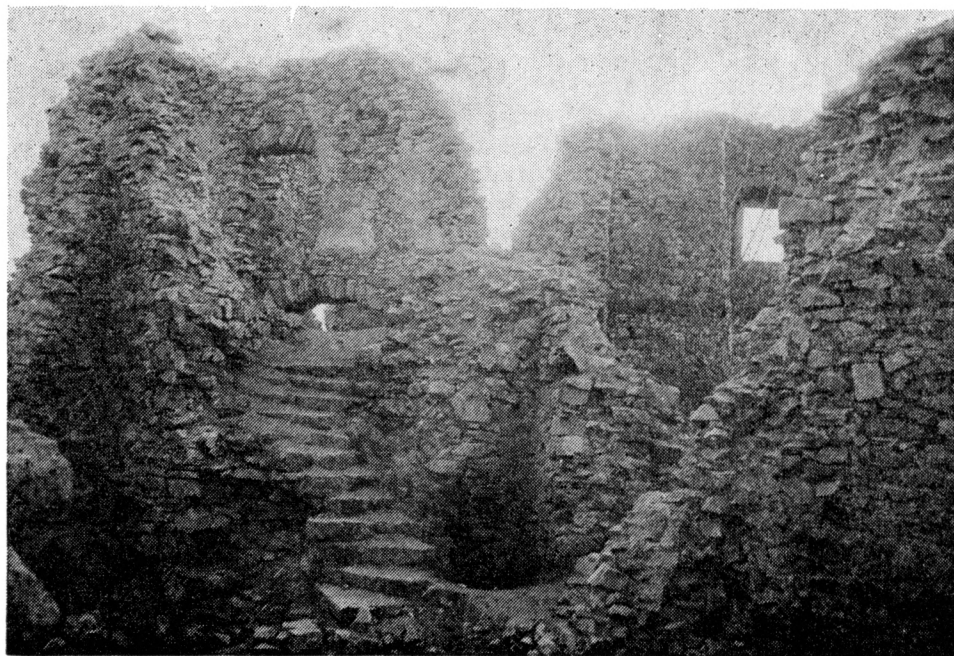
Obr. 5. Južná zástavba hradného jadra s novodobým schodiskom pri pohľade od severu.

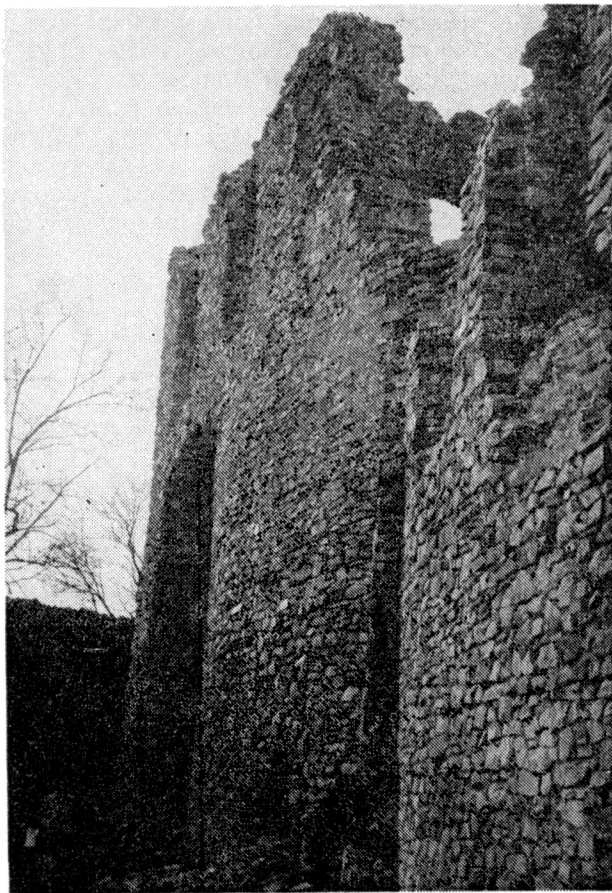
Obr. 6. Otočištná veža s renesančnou nadstavbou v kontakte s novozalícovaným obalovým múrom hradného jadra pri pohľade od východu.

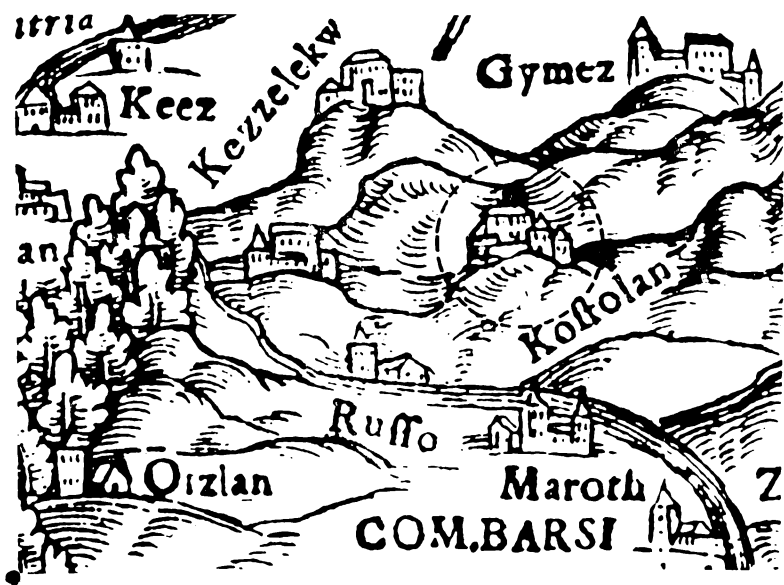
Obr. 7. Hrad Hrušov na Laziovej mape Uhorska z r. 1556.

Autentický vzhľad hradu v 1. polovici 16. st. pri pohľade od juhozápadu nám zachovala Laziova mapa Uhorska z r. 1556 (obr. 7). Strohá kresba hradu na svahu vyobrazuje hradbu predhradia s kvadratickou vežou a dvomi polvalcovými vežičkami, nad ktorými výškovo dominuje horný hrad so šikmou strechou. Názov hradu „Russo“ je však mylne posunutý pri kresbu susedného nížinného hradu (bližšie Bóna 1992, 1).

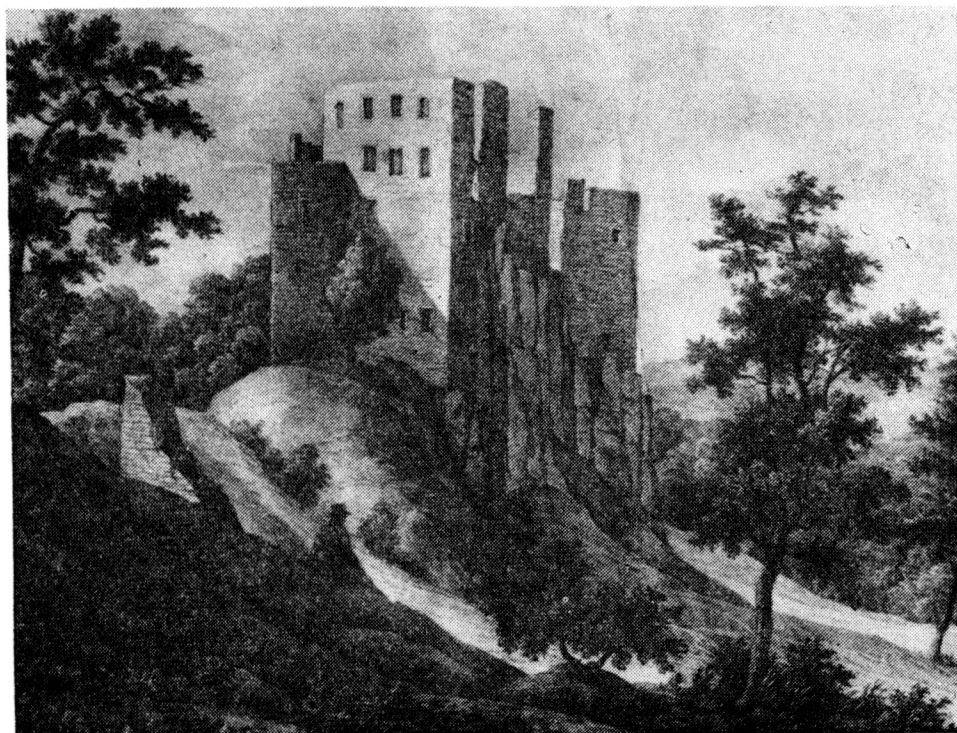
Obr. 8. Hrad Hrušov od severovýchodu na litografii A. Kunikeho z r. 1830 (v zbierkach kaštieľa v Topoľčiankach).
