**Jeníkov, kostel sv. Kateřiny, okres Benešov, nálezy při opravě**

*Archaeologia historica*. 1999, vol. 24, iss. [1], pp. 319-326

MICHAELA GLOSOVÁ

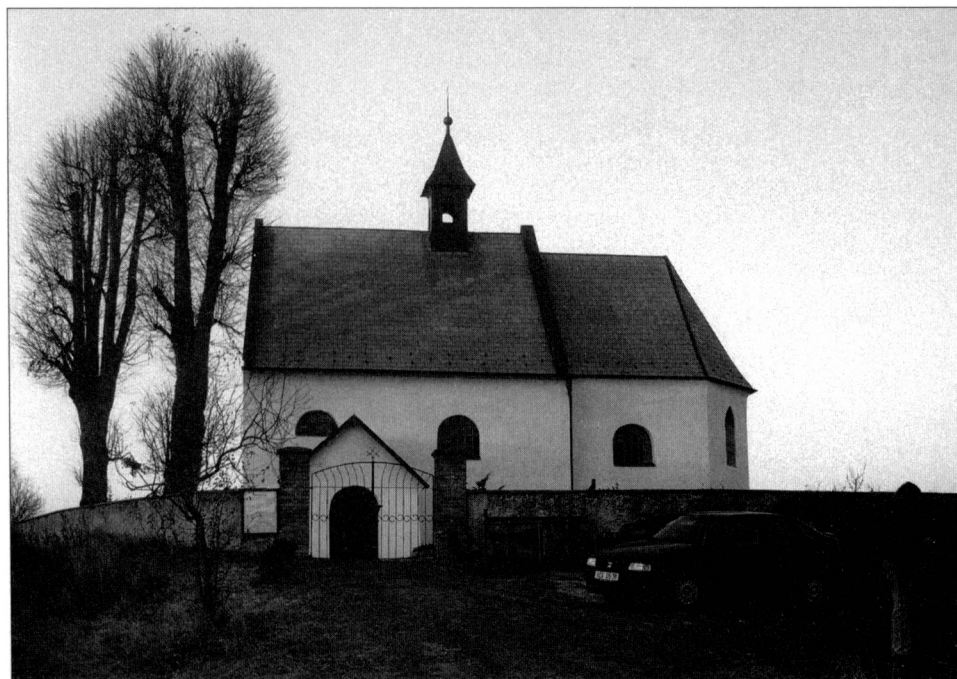
Obr. 1. Jeníkov, kostel sv. Kateřiny od Jihu. Foto M. Glosová.

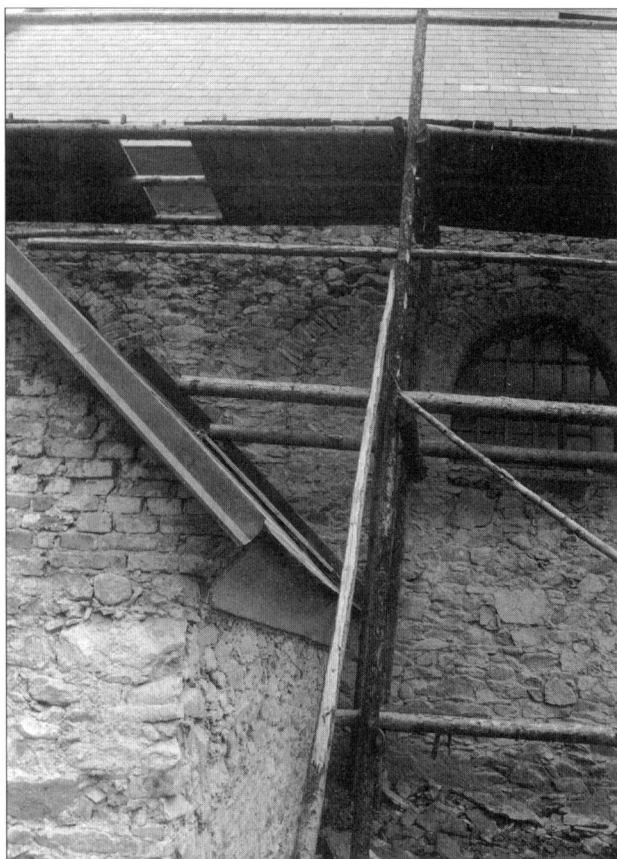
Obr. 5. Jenkov, jižní strana lodi s nálezem ostění gotického okna a druhého západního okna, zatím nejasného původu. Foto M. Glosová.

zděno lomovým kamenem. Z okénka se dochovala levá strana a část záklenku pravé strany, zbytek byl zničen vestavbou barokního okna. V ploše jižní zdi lodi mezi tímto nálezem gotického okénka a západním půlkruhovým oknem se objevil část záklenku dalšího malého, stejně vysoko položeného okénka, z převážné části skrytého konstrukcí sedlové střechy předsíně. Toto okénko, z něhož byla vidět pouze pravá část záklenku vyčnívajícího nad střechu předsíně, mělo zřejmě půlkruhový záklenek z cihel. Nálezy původních gotických oken se nacházely ve velmi torzálním stavu, neboť při barokní přestavbě byly z větší části zničeny nově prolomenými okenními otvory větších rozměrů.
